INTENSIDADE DE LUZ DE APARELHOS FOTOPOLIMERIZADORES UTILIZADOS NO CURSO DE ODONTOLOGIA DA UNIVERSIDADE ESTADUAL DE PONTA GROSSA

EVALUATION OF CURING LIGHT UNITS AT THE STATE UNIVERSITY OF PONTA GROSSA

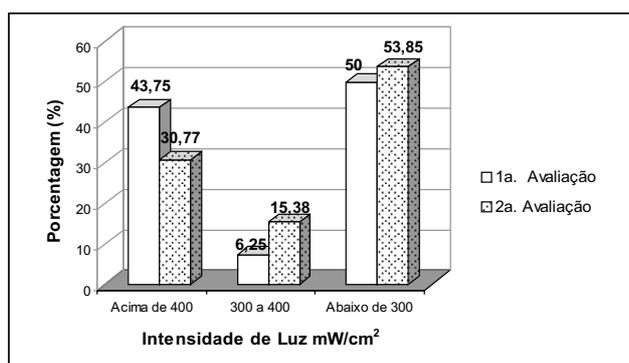
Gráfico 1 - Valor da intensidade de luz segundo o tempo

Neste estudo os 16 aparelhos testados apresentaram valores de intensidade de luz entre 118mW/cm² e 573mW/cm² (Gráfico 1). Na primeira avaliação 56,25% dos aparelhos apresentaram intensidade de luz abaixo do valor preconizado pela literatura - 400mW/cm² (Poulos *et al.*, 1992; Pereira *et al.*, 2000). Já na segunda avaliação este percentual aumentou para 69,23%. Isto porque na segunda avaliação o número de aparelhos da amostra foi reduzido para treze, pois os três restantes encontravam-se em manutenção.

Quanto aos valores de intensidade de luz, recomenda-se que aparelhos com intensidade inferior a 200mW/cm² sejam encaminhados para a manutenção, pois a resina composta não será polimerizada adequadamente. Aparelhos com intensidade de luz entre 201 a 399mW/cm² são aceitáveis, porém requerem um tempo adicional de polimerização (Kreidler *et al.*, 2004). Fan *et al.*, (2002) afirmaram que intensidades de luz de 300mW/cm² são suficientes quando o tempo de exposição apropriado é utilizado. E aparelhos com intensidade de luz superior a 400mW/cm² podem ser utilizados com o tempo de exposição de 40 segundos para incrementos de 2mm de resina composta (Long *et al.*, 1992; Lutz *et al.*, 1992; Vieira *et al.*, 2000; Kreidler *et al.*, 2004).

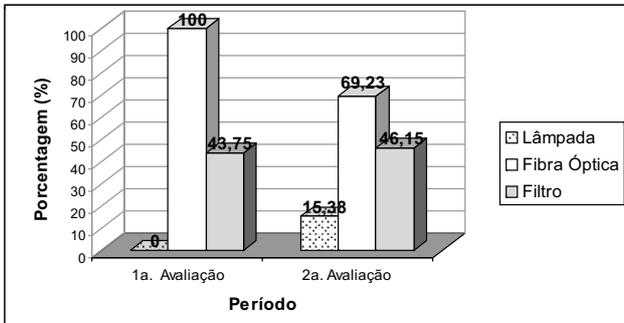
Gráfico 2 - Porcentagem de danos encontrados nos componentes dos aparelhos fotopolimerizadores do sistema de luz halógena.

A porcentagem de danos encontrados nos componentes dos aparelhos fotopolimerizadores (lâmpada, filtro e fibra óptica) podem ser observados no Gráfico 2. Segundo estes resultados, o componente que apresentou maior relevância foi a fibra óptica, com 100% na primeira avaliação e 69,23% na segunda avaliação. Esta redução ocorreu porque nesse intervalo de tempo alguns aparelhos foram para a manutenção, e foram substituídas as fibras fraturadas. Na primeira avaliação

as responsáveis pela limpeza dos aparelhos foram orientadas para limpar a ponta da fibra óptica friccionando-a com gaze embebida de álcool 70%. O filtro apresentou 43,75% de danos na primeira avaliação e 46,15% na segunda avaliação.

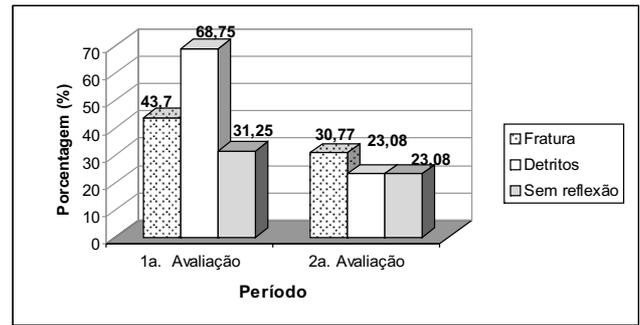
Gráfico 3 - Porcentagem de danos encontrados nas lâmpadas halógenas.

Em relação à lâmpada halógena, sua vida útil é de 40 horas, ou seja, de 6 a 12 meses dependendo da frequência e dos ciclos de “acende-apaga” a que é submetida (Kreidler *et al.*, 2004; Vieira *et al.*, 2000). Neste trabalho, esse componente foi o menos significativo, pois como o aparelho é utilizado por muitos acadêmicos do curso de Odontologia, há um maior desgaste da lâmpada, requerendo uma manutenção periódica. Contudo, na segunda avaliação algumas lâmpadas apresentaram-se opacificadas e com fraturas no bulbo. Essas lâmpadas eram provavelmente mais antigas, portanto já apresentavam uma redução na intensidade de luz (Gráfico 3). Segundo Miyazaki *et al.*, (1999) a substituição da lâmpada resulta em aumento na intensidade de luz de 36%. Por esse motivo, tanto profissionais como acadêmicos devem estar sempre atentos à condição em que se encontra a lâmpada de seu aparelho fotopolimerizador.

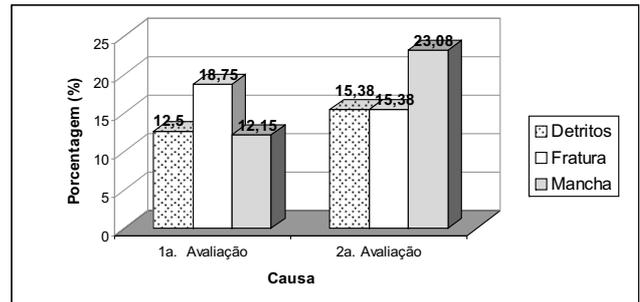
Gráfico 4 - Porcentagem de danos encontrados nas fibras ópticas

Em relação à fibra óptica, os resultados mostraram que na primeira avaliação 68,75% dos aparelhos apresentaram detritos, já na segunda avaliação 30,77% dos aparelhos apresentavam fibras ópticas fraturadas (Gráfico 4). Fraturas e detritos podem provocar uma redução de 46,2% na emissão de intensidade de luz (Miyazaki *et al.*, 1999).

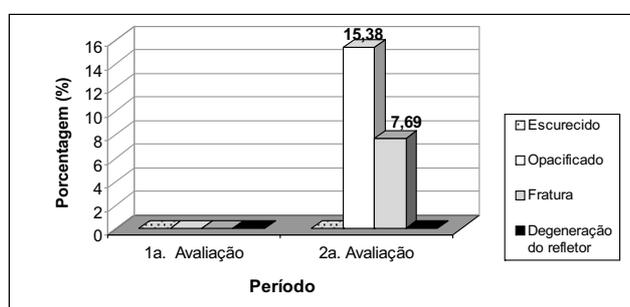
Gráfico 5 - Porcentagem de danos encontrados no filtro.

De acordo com os resultados da primeira avaliação, 18,75% dos filtros apresentaram fraturas. Na

segunda avaliação 23,08% dos aparelhos apresentaram manchas na superfície de seus filtros (Gráfico 5). Segundo Lutz *et al.* (1992) essas manchas podem ser originadas pela queima de sujeira ou por superaquecimento e podem gerar perda de rendimento de 90%. O filtro é o responsável pela emissão do comprimento de onda da luz ideal para a polimerização, que deve ser entre 400 a 500nm. Segundo Bargui *et al.* (1994), 10% dos aparelhos avaliados em seu trabalho apresentaram filtros fraturados. Miyazaki *et al.*, (1999) afirmaram que a substituição da lâmpada, da fibra óptica e do filtro aumentaram em 322,7% o valor da intensidade de luz.
