MANIFESTAÇÕES PATOLÓGICAS EM ESTRUTURAS DE CONCRETO ARMADO COM 60 ANOS EM AMBIENTE MARINHO

PATHOLOGICAL MANIFESTATIONS OF REINFORCED CONCRETE STRUCTURES WITH 60 YEARS OLD IN THE MARINE ENVIRONMENT

Mediante este contexto, o presente artigo apresenta as manifestações patológicas encontradas nas principais estruturas de concreto armado presentes na Ilha dos Arvoredos, na cidade de Guarujá, litoral sul do Estado de São Paulo, Brasil, por meio de inspeções visuais em estruturas de concreto presentes em diferentes pontos da Ilha. Estas estruturas foram construídas na década de 50 e permaneceram em ambiente marinho sob condições naturais de degradação. Além disso, em elementos estruturais presentes em diferentes zonas de agressividade marinha foram realizados ensaios de esclerometria e resistividade elétrica superficial.

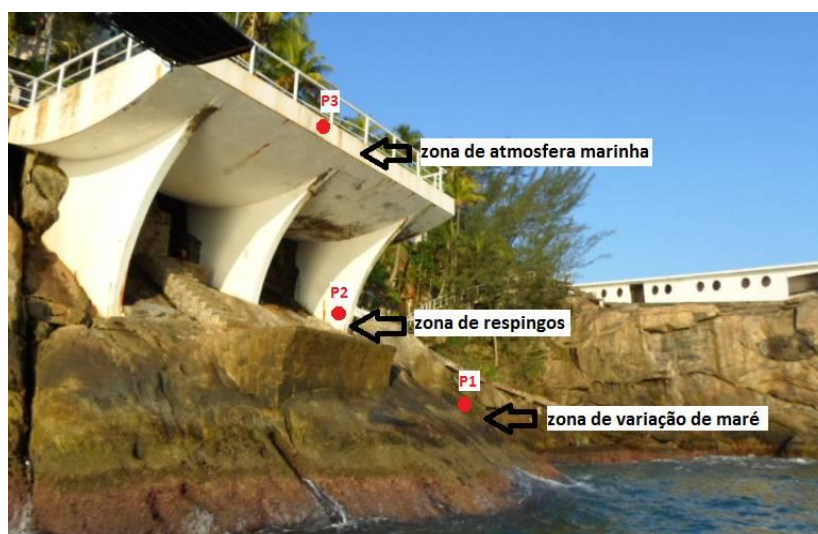
Figura 3 - Pontos de análise da plataforma.

Ponto	Índice esclerométrico	Resistividade Elétrica Superficial ($k\Omega.cm$)	Zona de Agressividade Marinha
P1	35,8	3,4	Variação de maré
P2	33,1	21,6	Respingo
P3	33,1	26,9	Atmosfera

apresentam o menor valor de resistividade elétrica superficial devido a maior umidade presente nos poros do concreto, principalmente nas camadas superficiais que, aliada a grandes concentrações de íons cloretos, acabam contribuindo para diminuir esse parâmetro. Isto demonstra que as estruturas presentes em zona de variação de maré estão mais susceptíveis à corrosão de suas armaduras.

Comparando os valores de resistividade elétrica superficial com os valores apresentados na Tabela 1 é possível inferir que, sob a perspectiva da resistividade elétrica superficial, as estruturas presentes em zona de variação de maré apresentam uma probabilidade de corrosão muito alta, ao passo que nas demais zonas o risco de corrosão seria desprezível, segundo a referida classificação. Todavia, segundo o estado de corrosão observado nos elementos desta estrutura, onde foram observadas fissuras e manchas decorrentes do processo corrosivo das armaduras, é possível observar que a análise isolada de parâmetros de resistividade elétrica superficial é insuficiente para representar a probabilidade de corrosão em estruturas presentes em diferentes zonas de agressividade marinha em condições naturais. Desta forma, a avaliação de outros parâmetros como a concentração de cloretos na periferia das armaduras, as condições de microclima do local e regimes de ciclos de molhagem e secagem são fundamentais no estudo sobre a probabilidade de corrosão de estruturas presentes em ambiente marinho.

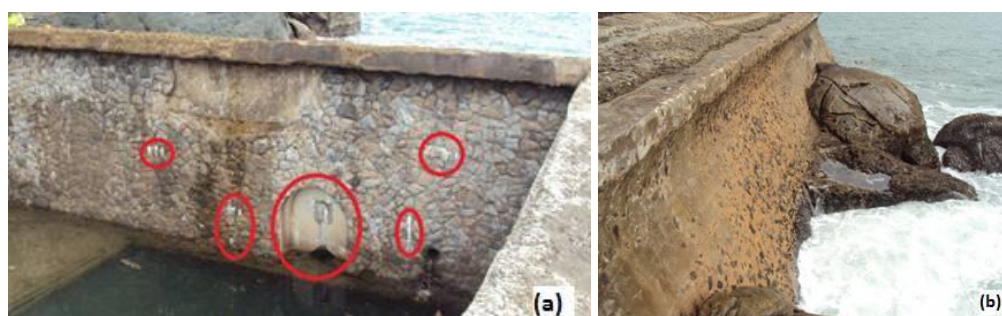
A estrutura da piscina localiza-se voltada para a direção Nordeste (NE) e em zona de variação de maré, sendo dotada de um muro de concreto com 1,5 metros de espessura. Nesta estrutura foram verificadas manchas de eflorescência em suas faces internas e erosão nas faces externas devido ao impacto das ondas contra sua superfície. Todavia, cabe discutir que os danos devido à erosão não foram severos devido às formações rochosas existentes à frente desta estrutura que acabam atenuando o impacto das ondas contra sua superfície. A Figura 5 apresenta as manifestações patológicas verificadas nesta estrutura.

Figura 5. Manifestações patológicas verificadas na estrutura da piscina. (a) face interna com eflorescências; (b) erosão em face externa.

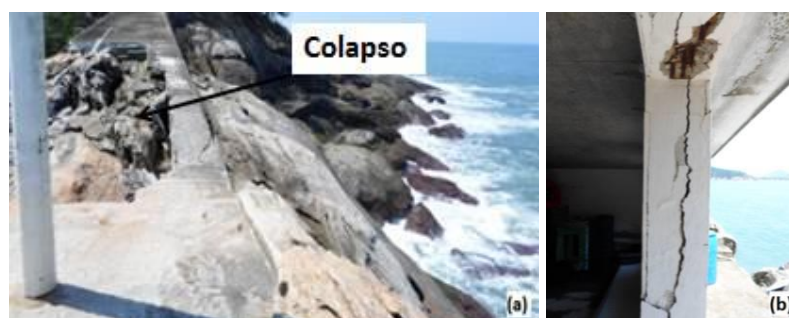
Esta estrutura apresenta severa corrosão das armaduras em diversos elementos estruturais como lajes, pilares e vigas, com sérios danos a sua integridade, conforme observado na Figura 6. Nesta estrutura foram verificadas fissuras com espessura de até 15 mm e o colapso parcial de uma laje devido à intensa corrosão que chegou a seccionar suas armaduras.

Figura 6 - Manifestações patológicas verificadas na estrutura da oficina. (a) Colapso parcial de uma laje devido à corrosão; (b) Fissuração e corrosão em pilar e viga.

Embora a oficina esteja construída sobre uma formação rochosa a uma altura de aproximadamente 10 metros em relação ao nível médio da maré, sua estrutura recebe grande contribuição dos respingos das ondas do mar. Este fato está associado a sua localização geográfica, que está alinhada à direção predominante dos ventos. Neste caso, as ondas formadas colidem com grande intensidade sobre a formação rochosa gerando os respingos que atingem a mesma e contribuem para à sua degradação. Os respingos das ondas aliados à grande disponibilidade de oxigênio tornam esta região uma das mais agressivas às estruturas de concreto armado sob a óptica da corrosão das armaduras. Fato este comprovado pela severa degradação observada na estrutura da oficina.

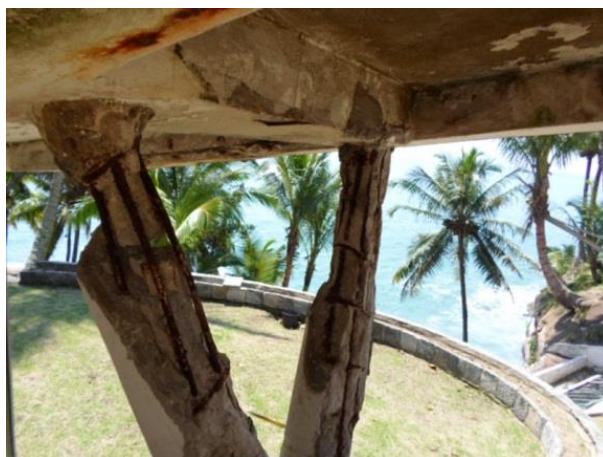
A residência da Ilha encontra-se na zona de atmosfera marinha com suas fachadas completamente revestidas por pedra e voltadas para a direção leste (E), não sendo observadas manifestações patológicas na mesma. Por outro lado, a passarela de acesso à residência foi construída em concreto armado e apresenta sérios danos em seus pilares e vigas devido à intensa corrosão de suas armaduras e desagregação do concreto, conforme observado na Figura 7.

Figura 7 - Corrosão das armaduras nos pilares da passarela de acesso à residência.

A estrutura da passarela de acesso encontra-se em zona de atmosfera marinha, porém está localizada próxima da região com maior incidência de ondas. Desta forma, esta estrutura acaba recebendo uma grande deposição de cloretos por conta da névoa salina.

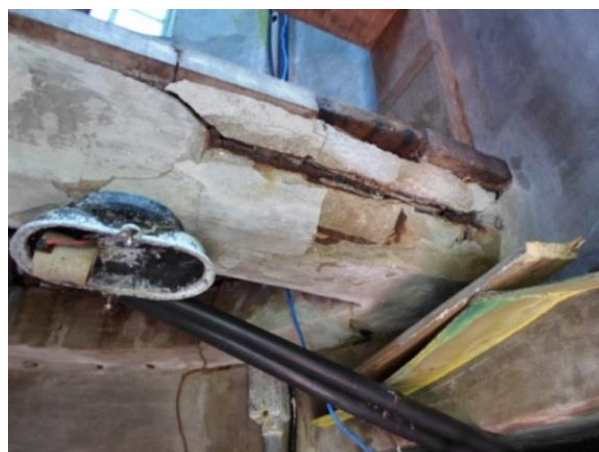
A estrutura do farol localiza-se no ponto mais alto da Ilha, em zona de atmosfera marinha. Sua fachada externa é revestida completamente por pastilhas cerâmicas que protegem a mesma; por outro lado, as vigas internas do farol que suportam as escadas de acesso ao topo são executadas em concreto armado e apresentam intensa corrosão de suas armaduras e desagregação do concreto, conforme observado na Figura 8.

Figura 8 - Corrosão das armaduras de vigas internas no farol.

Mais uma vez nota-se a agressividade do ambiente marinho ao concreto armado. Apesar de estar na zona de atmosfera marinha, os cloretos presentes na névoa salina são carregados pelo vento e se depositam na superfície do concreto, penetrando pela camada de cobrimento até atingir as armaduras. Cabe ressaltar que essa não é uma particularidade de estruturas offshore. Meira et al. (2010) mostraram que o aerossol marinho pode ser levado pelo vento para as

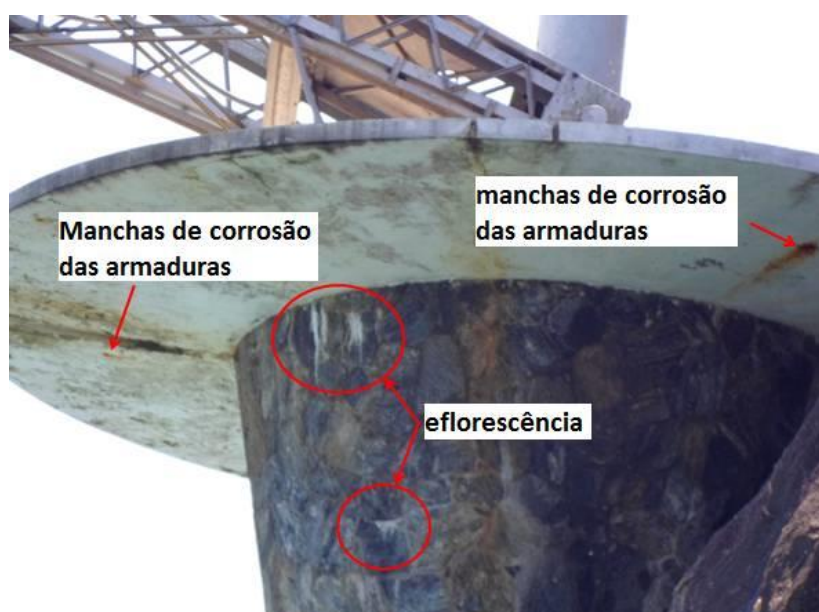
O guindaste é uma estrutura que está voltada para a direção Oeste (W) e encontra-se em zona de atmosfera marinha. Este está suportado por uma base de concreto armado, sendo que as manifestações patológicas verificadas nesta estrutura são o aparecimento de manchas de corrosão e eflorescência na face inferior da base, conforme apresenta a Figura 9. Neste caso, a corrosão observada pode ser atribuída à deposição de sais sobre a superfície da estrutura que adentram o concreto e desencadeiam um processo corrosivo das armaduras. As manchas de eflorescência são decorrentes da água de chuva que penetra o concreto a partir de sua face superior e lixivia os compostos hidratados da pasta de cimento. É importante destacar que não foi verificado o destacamento do concreto para essa estrutura. Isso demonstra que o grau da corrosão é mais ameno quando comparado com outras estruturas onde a corrosão está mais avançada e o concreto armado está praticamente todo desintegrado, como na oficina, por exemplo.

Figura 9 - Manifestações patológicas observadas na base do guindaste.

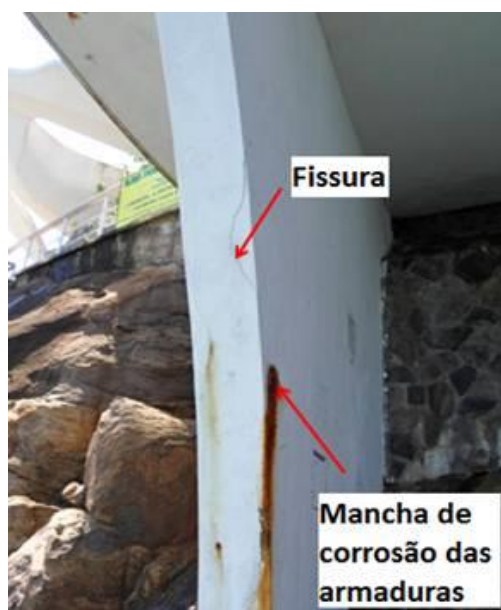
A plataforma está orientada para a direção Oeste (W) e concentra partes de sua estrutura em diferentes zonas de agressividade marinha, conforme mostrado na Figura 3. As manifestações patológicas verificadas nesta estrutura são manchas de corrosão das armaduras e fissuras com espessura média da ordem de 0,3 mm. A Figura 10 apresenta as manifestações patológicas verificadas nesta estrutura.

Figura 10 - Manifestações patológicas observadas na estrutura da plataforma.
