CORREÇÕES E PREVENÇÕES DE MANIFESTAÇÕES PATOLÓGICAS EM ALVENARIAS DE VEDAÇÃO

Patricia Krüger (Universidade Estadual de Ponta Grossa) pkruger@uepg.br
Marília Izabel Burgath Ukrainski Scheffer (Martins Engenharia Civil Ltda) marilia_ukrainski@yahoo.com.br
Rafael Jansen Mikami (Universidade Estadual de Ponta Grossa) rjmikami@uepg.br

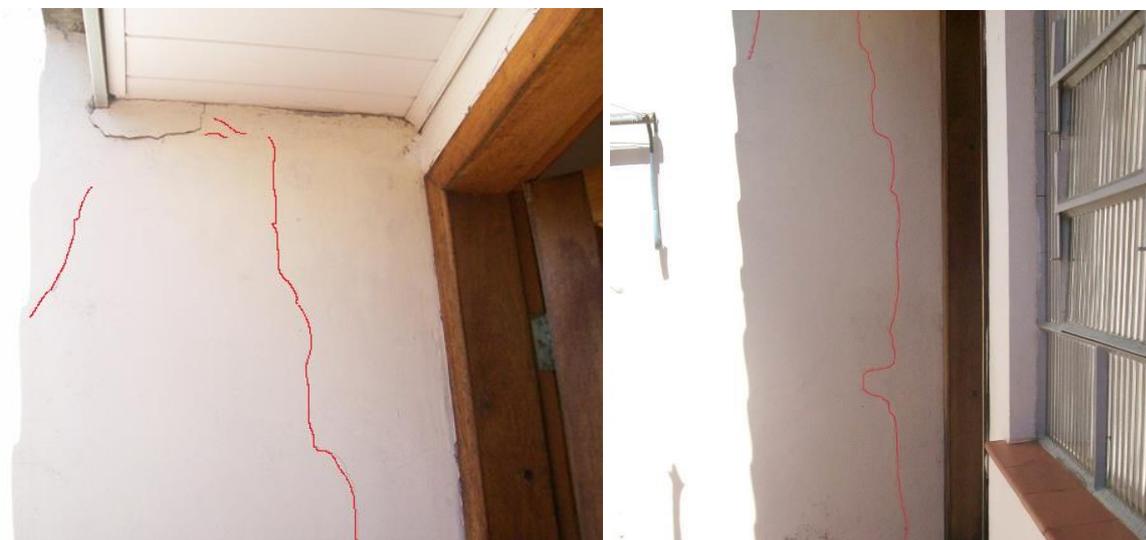
O primeiro estudo de caso foi realizado na Obra A, que apresentou uma fissuração vertical atingindo o painel de vedação. Na Figura 8 é possível observar que existe um beiral apoiado sobre a alvenaria, havendo uma ruptura na região do apoio.

Neste caso verificou-se que a fissura assume configuração típica de sobrecarga, sendo uma falha vertical se estendendo em toda a altura da parede. A alvenaria não deveria receber nenhum tipo de carregamento além de seu peso próprio. O apoio do beiral gerou um aumento da carga recebida pela alvenaria, gerando assim a fissura.

Figura 8 – Fissuração do painel de alvenaria por sobrecarga (Fonte: os autores)

A correção efetiva para esse tipo de manifestação patológica seria o descarregamento completo da alvenaria. Entretanto, como nem sempre isso é possível, recomenda-se utilizar barras de aço que proporcionem o reforço do painel de vedação. As fissuras desse grupo se originam principalmente na falta de técnica na execução das edificações. A prevenção desse problema está no levantamento adequado das cargas estruturais que podem ocorrer na alvenaria e, se isso ocorrer de fato, projetar uma alvenaria estrutural adequada.

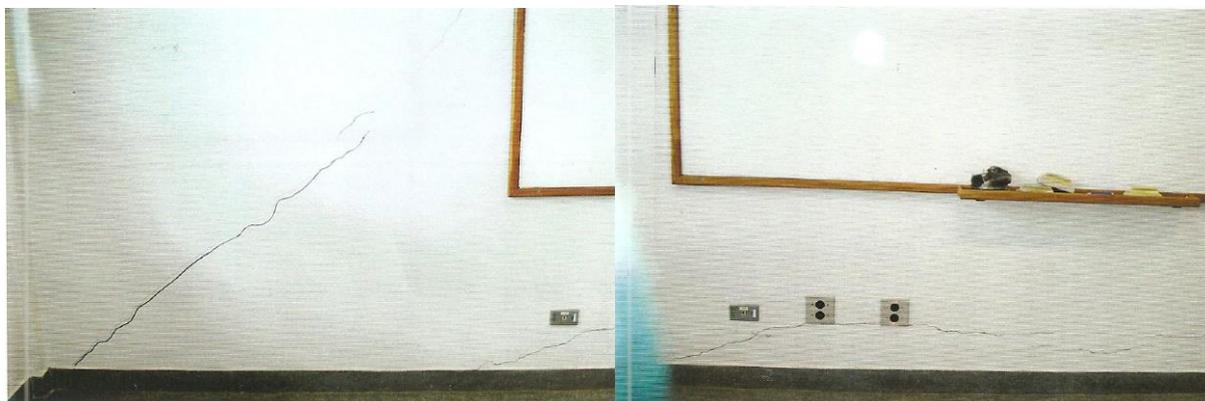
As fissuras causadas pela deformação da estrutura de concreto armado são situações não tão frequentes ou não apresentam rupturas de grande magnitude. A Obra B apresentou uma manifestação patológica registrada na Figura 9. Duas salas, localizadas no pavimento superior, sofreram fissuração diagonal da alvenaria nos cantos inferiores, acompanhadas de uma ruptura horizontal ao longo de sua extensão. Em uma das salas foi observado o destacamento da alvenaria em relação ao piso.

Figura 9 – Fissuras causadas pela deformação da viga de apoio (Fonte: MENDES, 2007)

A manifestação patológica tem configuração muito semelhante à deformação da viga de apoio, fato que foi constatado em um laudo técnico realizado no ano em que surgiram as fissuras. Neste caso, o dimensionamento inadequado das vigas de concreto armado ocasionaram deformações excessivas. Essa movimentação foi superior à resistência da alvenaria, provocando sua fissuração.

Como a deformação excessiva da viga indicou um problema estrutural, foi necessário um reforço estrutural no elemento de concreto armado, de forma que resistisse adequadamente aos esforços existentes na edificação. Desta forma, a deformação também seria controlada, evitando o aumento das dimensões das fissuras. Após a solução estrutural, as fissuras devem ser corrigidas através da substituição de uma faixa do revestimento com selante flexível, que absorverá pequenas movimentações que ainda podem ocorrer.

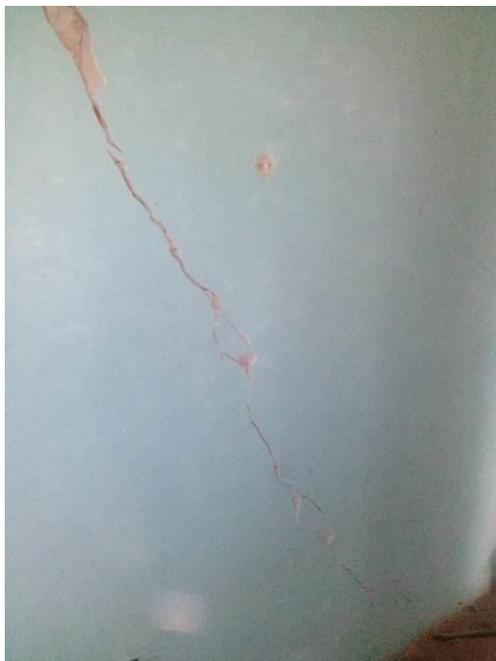
As fissuras que possuem inclinação de 45°, localizadas nos cantos das edificações, são comumente associadas ao recalque diferencial. A Figura 10 ilustra uma alvenaria que sofreu ruptura diagonal, atingindo uma grande extensão do painel de alvenaria. Na Obra C foi constatado que a etapa de compactação do solo foi feita de forma inadequada, sendo esta a causa mais provável da manifestação patológica.

Figura 10 – Fissuração diagonal em alvenaria de vedação (Fonte: os autores)

Os elementos de fundação tendem a se deslocar naturalmente ao longo do tempo. Em função disso, as fissuras com origem no recalque diferencial tendem a se expandir, aumentando seu tamanho. A correção dessa manifestação patológica deve ser realizada preenchendo a abertura com um material que absorva essas movimentações, como a resina de

poliuretano. Entretanto, situações mais graves devem ser estudadas mais especificamente, devendo ser considerado o reforço estrutural dos elementos.

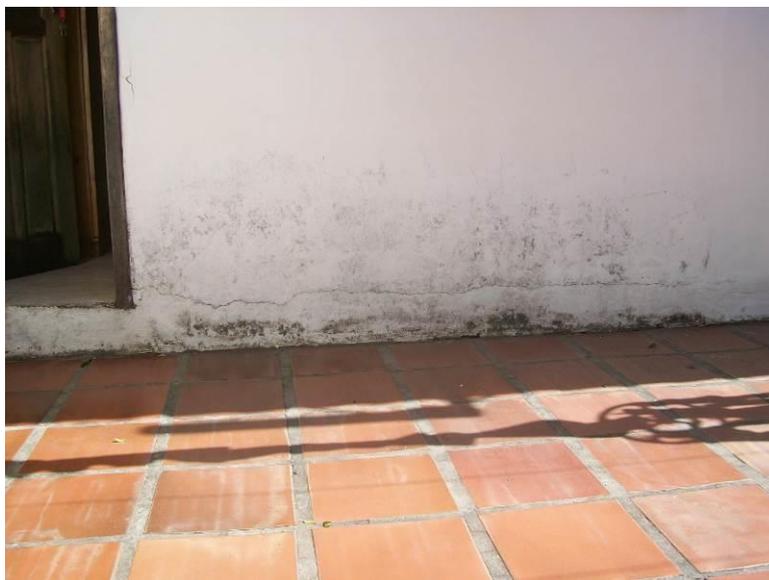
A Figura 11 retrata um painel de vedação, na Obra D, que sofreu fissuração horizontal na região inferior da alvenaria. Este caso ocorreu no pavimento térreo, notando-se a presença de eflorescências na região fissurada. A configuração da fissura e a presença de eflorescências indica que houve uma movimentação higroscópica da alvenaria. A falta de impermeabilização da viga baldrame permite a ascensão de umidade proveniente do solo, ocasionando a fissura ilustrada na Figura 11.

Figura 11 – Fissura causada por movimentação higroscópica (Fonte: os autores)

A falta ou falha da impermeabilização da base da alvenaria dificulta a correção definitiva da fissuração. Righi (2009) recomenda a aplicação de material impermeabilizante nas camadas inferiores da alvenaria, de forma a minimizar a umidade proveniente do solo por ascensão. As manifestações patológicas deste grupo são evitadas realizando-se a impermeabilização da viga baldrame, podendo ser através de argamassa polimérica ou emulsão elastômera.

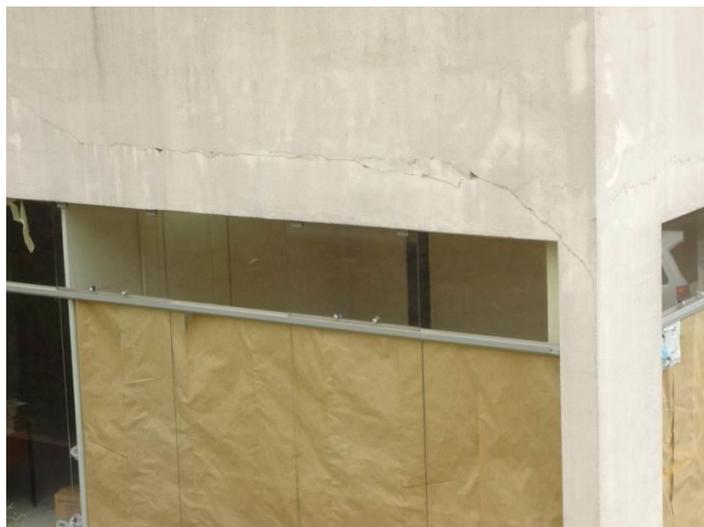
Na Obra E foi verificada a ocorrência da fissuração entre a platibanda e a laje de cobertura. A fissura era horizontal em uma grande extensão, adquirindo uma certa inclinação próximo ao pilar. A platibanda é um elemento que normalmente está exposta a radiação solar, ocorrendo dilatações térmicas. A diferença entre os coeficientes de dilatação térmica da alvenaria e a laje de concreto armado gera uma movimentação térmica. Esses dois fatores propiciam a formação de fissuras na interface entre a platibanda e a estrutura de concreto armado.

Figura 12 – Fissura causada por movimentação térmica entre a laje de cobertura e platibanda (Fonte: os autores)

Devido à variação térmica ao longo do dia, a movimentação térmica continuará ocorrendo, possibilitando a reincidência das fissuras, mesmo após a sua correção. Junginger (2003) propôs que a correção desse tipo de manifestação patológica deve ser feita removendo o revestimento da parede e aplicando-se uma fita de polipropileno, de forma que as movimentações não sejam transmitidas ao revestimento. O revestimento é refeito com a aplicação de véu de poliéster e resina acrílica, formando uma camada flexível, absorvendo a movimentação térmica da base.

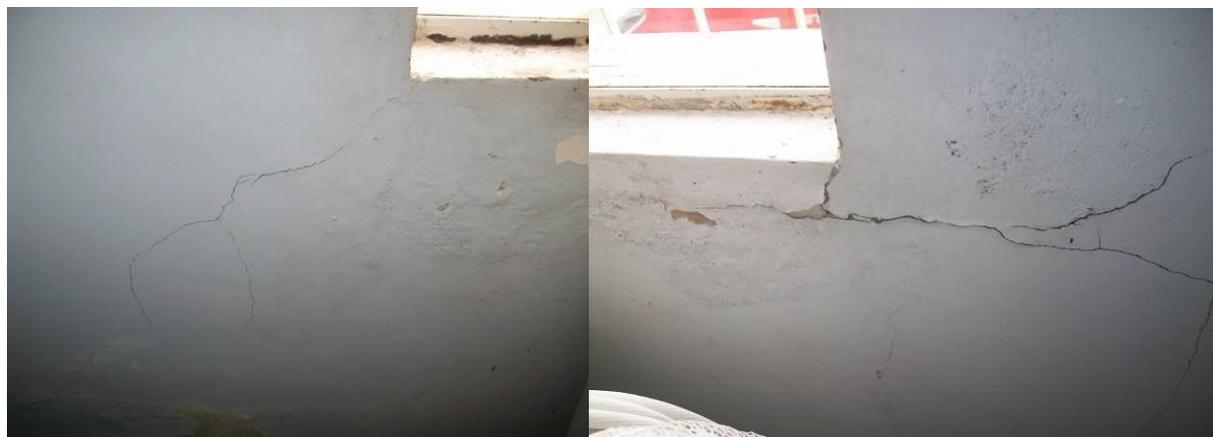
A Obra F apresentou fissuração próximo aos cantos inferiores de uma janela. A fissura se manifestou com direção inclinada no canto esquerdo e direção aproximadamente horizontal no lado direito, como ilustrado na Figura 13. A presença da abertura no painel de vedação gera uma concentração de tensões nas regiões dos vértices, propiciando a ruptura dos materiais, caracterizando sobrecarga da alvenaria.

Figura 13 – Fissuração na região dos cantos de uma janela (Fonte: os autores)

A correção dessa manifestação patológica deve ser realizada através da introdução de armaduras ou telas metálicas na região atingida, proporcionando um aumento da resistência da alvenaria. As aberturas na alvenaria são pontos de fragilidade, sendo que a tendência da formação de fissuras nessa região é elevada. Thomaz (1989) recomenda a utilização de verga e contraverga nas aberturas, as quais deverão absorver as tensões concentradas. Esses elementos devem ser dimensionados de acordo com o tamanho da abertura, de forma a evitar esforços na alvenaria.
