ANÁLISE DA CONFIGURAÇÃO TEÓRICA E REAL DE FISSURAS EM ALVENARIAS DE VEDAÇÃO

ANALYSIS OF THE THEORITICAL AND REAL CONFIGURATION OF CRACKS IN NON-STRUCTURAL MASONRY

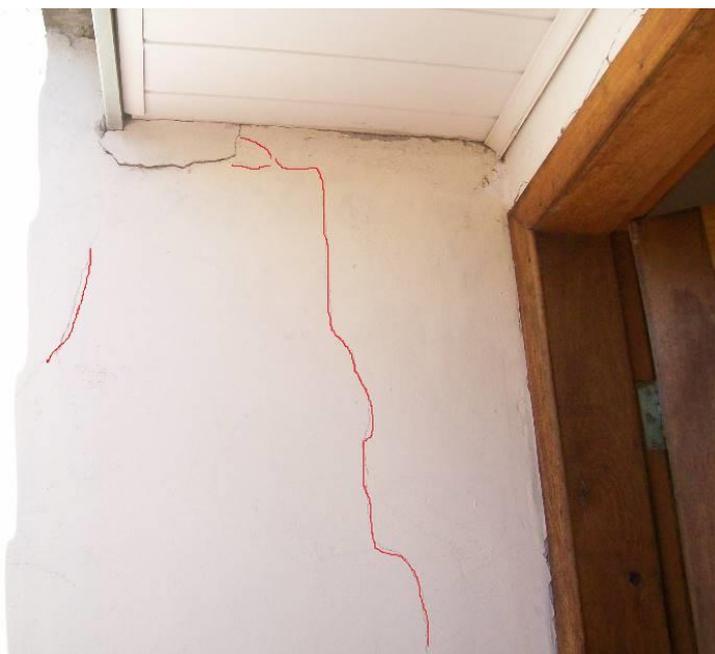
Na edificação A, foi constatada uma fissura vertical, exposta na Figura 2. Foi verificado que a estrutura do telhado estava apoiada na alvenaria, que sofreu fissuração vertical acompanhada de uma ruptura na região do apoio.

Figura 2 – Configuração real de fissura causada por sobrecarga

Comparando as configurações teórica e real, verifica-se que há semelhança entre as mesmas. A fissura verificada na edificação apresentava direção aproximadamente vertical, porém apresentou também uma ruptura na região do apoio, causada pela concentração da carga.

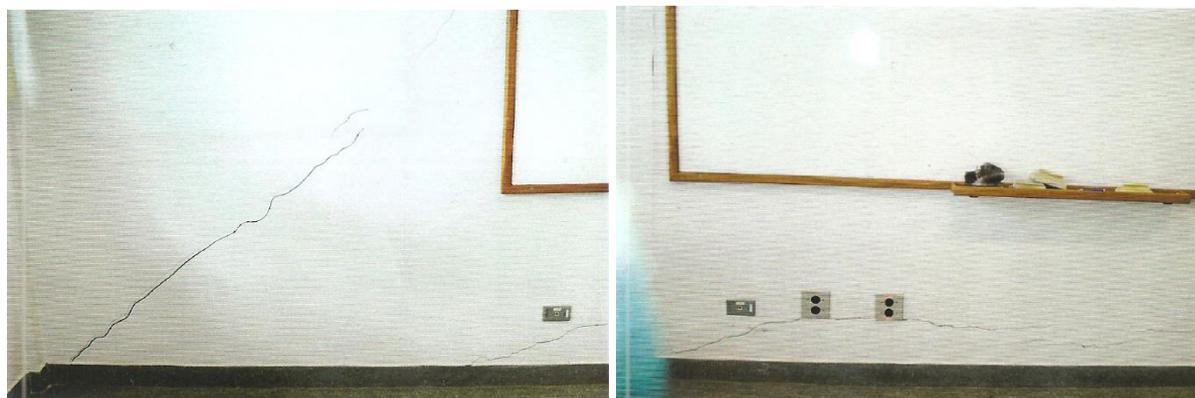
A edificação B possuía um painel de alvenaria com fissuras semelhantes às apresentadas na configuração teórica. Verificou-se que a viga inferior foi dimensionada com seção transversal inadequada aos esforços existentes, ocasionando uma deformação excessiva. Em função disto, a alvenaria não acompanhou essa movimentação, surgindo fissuras ilustradas na Figura 4.

Figura 4 – Configuração real de fissuras causadas pela deformação da estrutura de concreto (MENDES, 2007)

Este tipo de manifestação patológica não é frequente nas edificações, principalmente por ocorrer em casos de problemas estruturais. Entretanto, como verificado na edificação em questão, houve fissuração muito semelhante à configuração teórica, demonstrando assim a existência desse tipo de fissura.

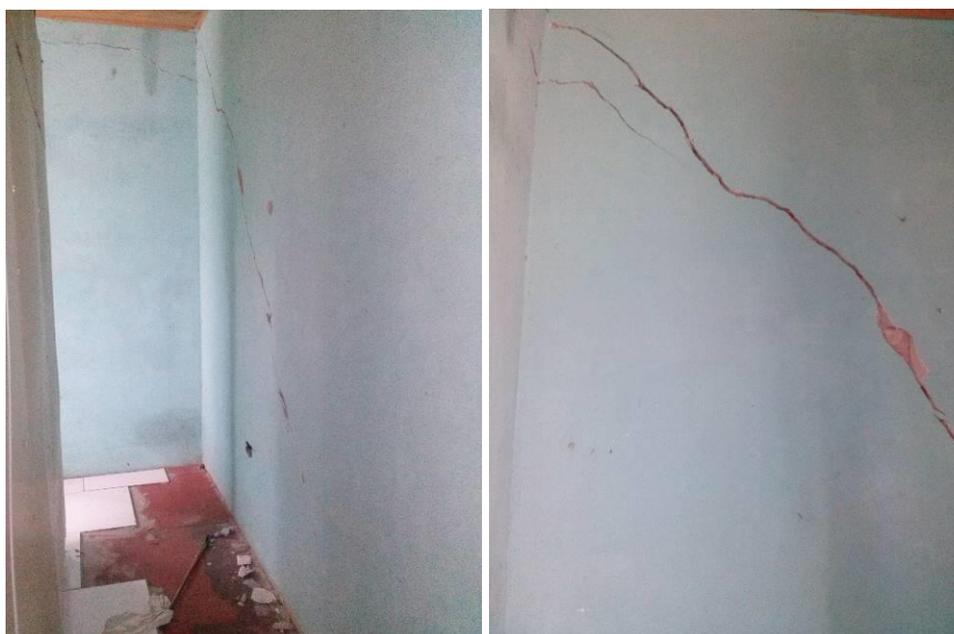
Na Figura 5 são identificadas duas causas para a manifestação patológica. A primeira ocorre quando uma região sofre recalque diferencial - típica em solos mal compactados – e a segunda em locais com recalque pontual – como a movimentação de um pilar. A edificação C possui um painel de alvenaria com fissura diagonal, com características semelhantes ao primeiro caso teórico. Essa fissura possui grandes proporções, atingindo quase a totalidade do painel, como se observa na Figura 6.

Nessa edificação, a causa provável para a ocorrência da manifestação patológica é a má compactação do solo na fase de execução da construção. O solo, ao receber a carga da obra finalizada, sofreu uma deformação acentuada na região esquerda do painel. Essa deformação não foi absorvida pela alvenaria, sofrendo fissuração. Comparando-se as configurações real e teórica comprova-se a existência do tipo de fissura.

Figura 6 – Configuração real de fissura causada por recalque diferencial

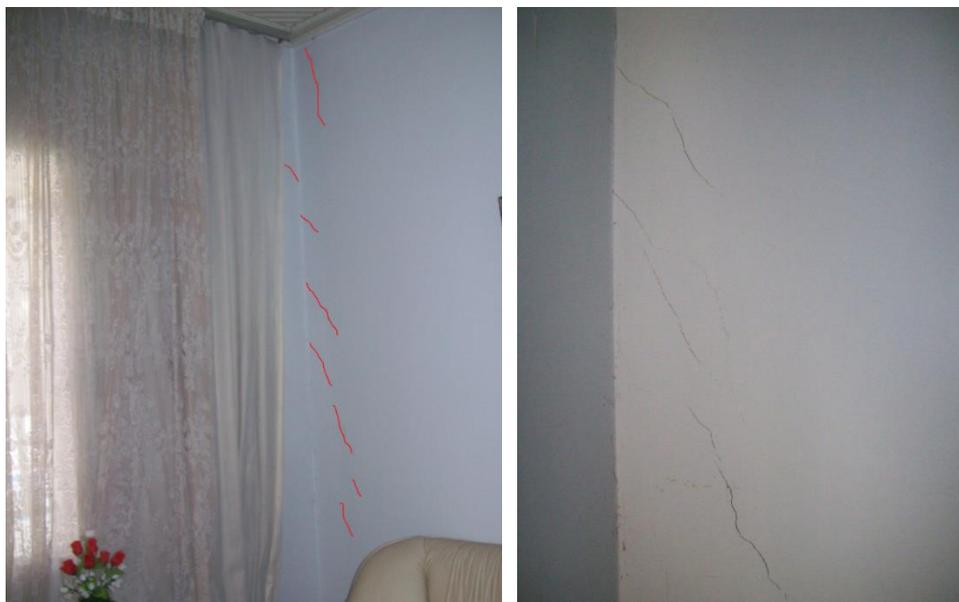
A edificação D, por outro lado, apresentou uma série de fissuras diagonais na lateral do painel de vedação. Na Figura 7 observa-se que as fissuras não possuem dimensões grandes

e se concentram em uma pequena extensão da alvenaria. A configuração apresentada pode ser comparada com a segunda configuração típica, caracterizada pelo recalque de um ponto da edificação. Na obra em questão a movimentação da região do encontro entre as paredes provavelmente foi o fator que gerou as fissuras identificadas.

Figura 7 – Configuração real de fissura causada por recalque dos elementos de fundação

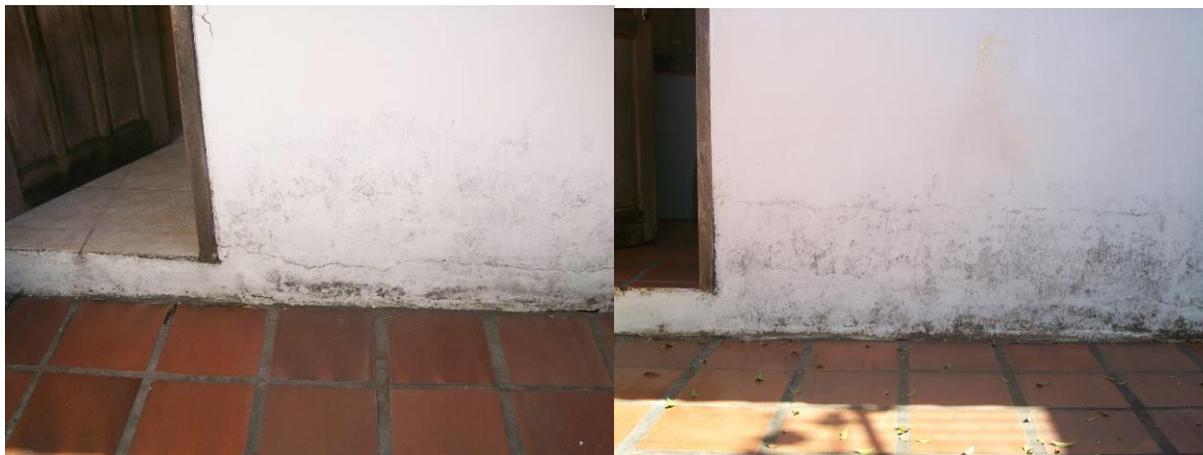
A edificação E possui um painel de alvenaria com uma fissura horizontal na região inferior, próximo ao piso. Verificou-se que existiam eflorescências nas áreas atingidas pela

fissura, indicando assim que havia umidade na alvenaria. A configuração real está ilustrada na Figura 9. Em uma região da alvenaria a fissura se situava próximo ao piso, enquanto que em outro trecho a manifestação ocorreu aproximadamente 20 cm acima do piso.

Figura 9 – Configuração real de fissuras causadas por movimentação higroscópica

O estudo de caso realizado comprova que as alvenarias, quando obtêm umidade por meio da ascensão pelo solo, sofrem uma movimentação capaz de gerar fissuras. A configuração real ocorreu de forma praticamente idêntica à teórica. A presença de eflorescências confirmou também que havia umidade nas camadas inferiores da alvenaria.

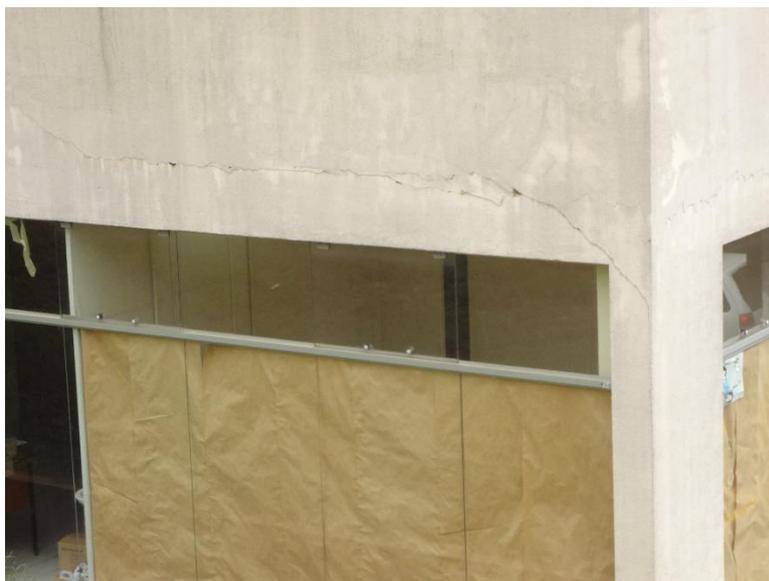
Na edificação F foi identificada uma fissura com direção horizontal em grande extensão, adquirindo direção inclinada próximo às extremidades. Na Figura 11 é possível observar que a fissura estava localizada na região de vinculação entre a platibanda e a laje de

cobertura. A área atingida pela fissura está exposta a elevada radiação solar, que gera variações térmicas nos elementos.

Figura 11 – Destacamento da platibanda causado por movimentação térmica

A configuração teórica das fissuras causadas por movimentação térmica ilustra casos em que a laje de cobertura é apoiada na alvenaria, que funciona como elemento estrutural. O estudo de caso realizado não possui a mesma característica construtiva, porém pode-se notar uma configuração real que segue o mesmo padrão. A fissura ocorre tanto com direção horizontal como diagonal, sendo semelhante à configuração típica.

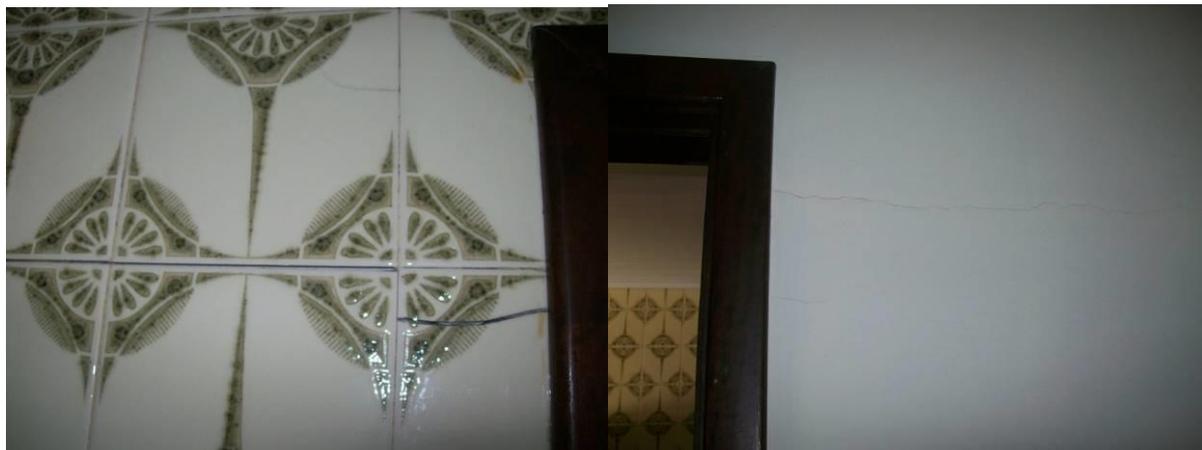
A edificação G possui diversas portas e janelas com fissuração próxima à região dos vértices. Na Figura 13 está ilustrado um revestimento cerâmico que sofreu ruptura,

Figura 13 – Ruptura do revestimento cerâmico na parede interna e fissura na parede externa

Em ambos os casos verificou-se que as fissuras tiveram início na região dos cantos. A configuração típica demonstra que essas áreas são mais frágeis, possibilitando a ocorrência das manifestações patológicas. Há semelhança, então, entre a configuração observada no estudo de caso e a teórica.

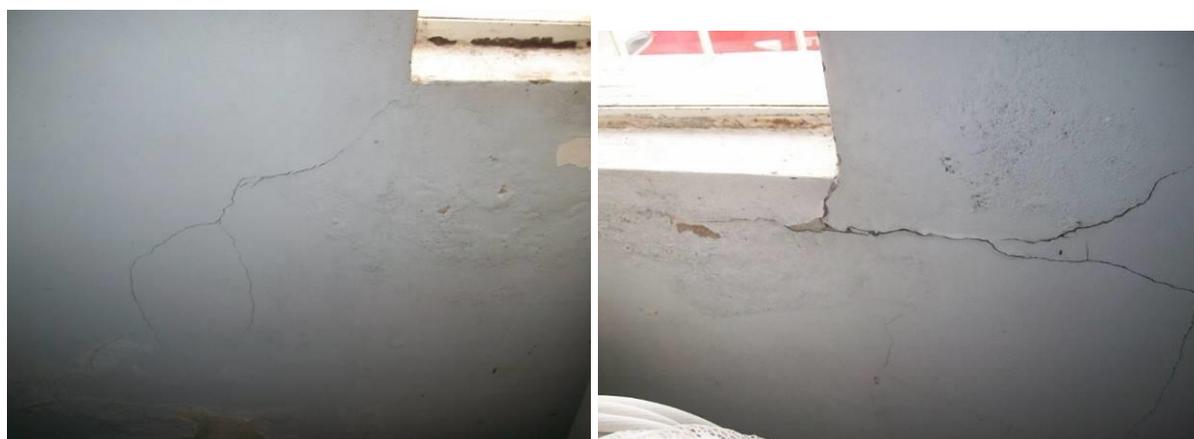
observando-se fissuração na face oposta. Na mesma residência uma janela possui fissuras com direção inclinada na região dos cantos inferiores, conforme a Figura 14.

Figura 14 – Fissuras nos cantos inferiores de uma janela
