ANÁLISE DE MANIFESTAÇÕES PATOLÓGICAS EM PERÍCIAS DE MORADIAS DE INTERESSE SOCIAL E SUA RELAÇÃO COM A NORMA BRASILEIRA DE DESEMPENHO DE EDIFICAÇÕES

Claudio Alcides Jacoski (Dr. Eng. - Unochapecó) E-mail: claudio@unochapeco.edu.br
Karina Breier (Eng. Civil - Unochapecó) karinabreier@unochapeco.edu.br
Marcelo Fabiano Costella (Dr. Eng. - Unochapecó) costella@unochapeco.edu.br
Silvio Edmundo Pilz (Eng. Civil - Unochapecó) - silvio@unochapeco.edu.br

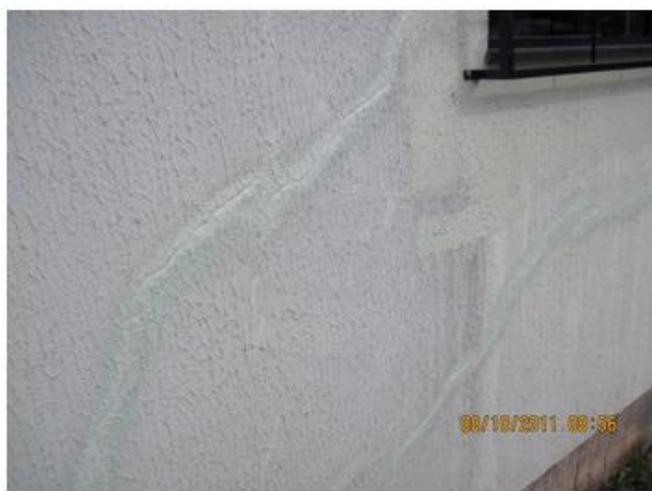
Figura 3 – Fissuras em parede

Entretanto, conforme Figura 3, observa-se que a maioria das fissuras ocorrem nos cantos de aberturas, as mesmas que ocorrem de forma inclinada aos vãos podem ser ocasionadas em virtude da falta de vergas e contravergas, gerando um acúmulo de tensões provocando tal anomalias.

Porém, como a análise das fissuras sucede-se apenas com auxílio de laudos periciais, não sendo realizadas visitas in loco, não tens como afirmar que tais fissuras são superficiais, nem quanto estáveis.

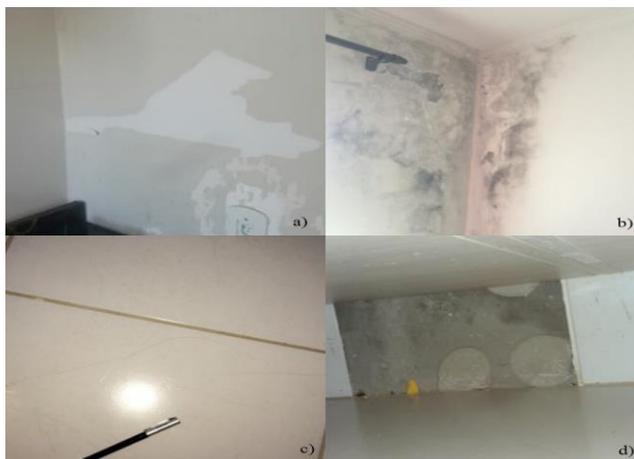
Figura 5 - Escamação da pintura (a); Mofo (b); Fissuras (c) e Deslocamento cerâmico (d).

Todavia, é possível afirmar que 88% dos laudos periciais apontaram manifestações patológicas na pintura e sem fissuras no revestimento cerâmico, como observado nas Figuras 5 a e 5 c.

Entretanto 53% dos laudos periciais apresentaram mofo em algum ambiente do imóvel e apenas 8% dos mesmos apresentaram deslocamento de peças cerâmicas em piso e parede, estes expostos nas Figuras 5 b e 5 d respectivamente.

Pode-se alegar que tais manifestações patológicas, tem como principal causa as infiltrações e umidade provenientes da água das chuvas, que sob pressão do vento ou não, penetram para o interior dos cômodos ocasionado tais infiltrações. As mesmas além de prejudicarem a estética, comprometem a durabilidade da edificação.

Quanto as manifestações patológicas em parede, destaca-se a escamação da mesma, tendo como ocorrência quando da aplicação da tinta em superfícies pulverulentas que dificulta a aderência da tinta na superfície ou até mesmo pela presença de umidade. Observou-se também a falta de cobrimento da pintura que pode ter como causa a utilização de material de baixa qualidade ou a baixa qualidade na execução do serviço.

As principais causas das fissuras em revestimento cerâmico, segundo Campante e Baía (2003), são decorrentes da variação de temperatura ou de umidade ocasionado um estado de tensões internas que, se ultrapassam o limite de resistência das placas, provocam trincas e fissuras. Podem ser decorrentes também, da deformação estrutural excessiva que cria um estado de tensões que são transmitidas para a alvenaria e desta para o revestimento.

Quanto ao deslocamento da placa cerâmica, pode-se observar, conforme Figura 5 d, que tal anomalia manifesta-se principalmente pela má execução do serviço, uma vez que a argamassa colante está localizada em pontos distintos, divergindo com a NBR 13753 (ABNT, 1996), aonde expressa que o assentamento do revestimento cerâmico só deve ser feito sobre cordões de pasta fresca, espalhados e penteados com desempenadeira sobre o contrapiso.

apresentar danos como bolhas, empolamentos, descolamentos, entre outros. Contudo, os laudos periciais indicam que o descolamento é por falhas na execução, principalmente quanto ao método de instalação das placas, sendo dessa forma não contemplado pela norma de desempenho.

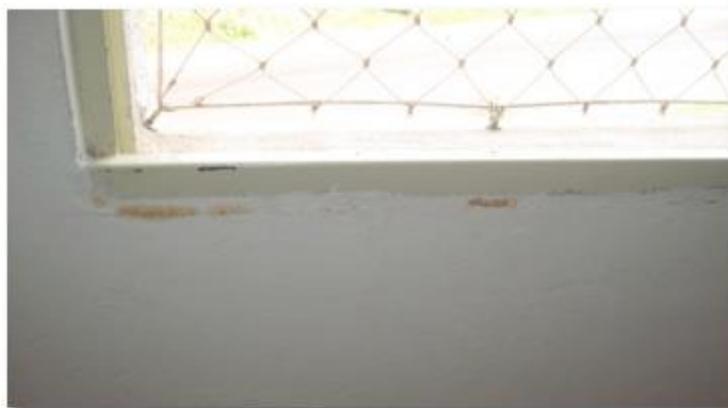
Figura 10 – Inexistência de pingadeiras

No conjunto habitacional 01, dos 17 laudos apresentados, 100% dos mesmos apontam a inexistência de pingadeiras, como pode ser observado pela Figura 10.

Sua ausência não permite uma vedação adequada, principalmente em casos de intempéries com grande volume de chuva e com vento. Referente ao conjunto habitacional 02, identificou-se perante os laudos a dificuldade do travamento das esquadrias, onde 13,25% dos laudos apontam tal fato.

Desta forma, deve-se prever a utilização de pingadeiras a fim de interceptar a lâmina d'água, e em consequência sua infiltração para dentro da edificação.
