ANÁLISE DE MANIFESTAÇÕES PATOLÓGICAS E DO PROCEDIMENTO EMPREGADO PARA RECUPERAÇÃO ESTRUTURAL DE UMA EDIFICAÇÃO HISTÓRICA. ESTUDO DE CASO – MUSEU DA RAMPA, NATAL/RN

ANALYSIS ON PATHOLOGIES AND THEIR STRUCTURAL RECOVERY PROCEDURES IN A HISTORIC BUILDING. A CASE STUDY – RAMPA MUSEUM, NATAL/RN

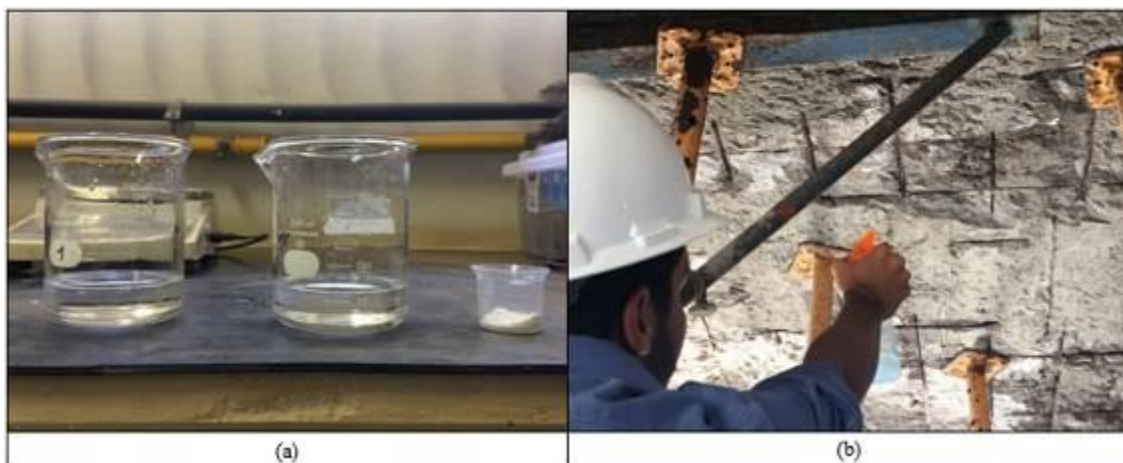
Figura 4 – Ensaio de profundidade de carbonatação: (a) Preparação da solução de fenolftaleína em laboratório; (b) Aspersão da solução em laje de concreto armado apicoada. Fonte: autores (2018).

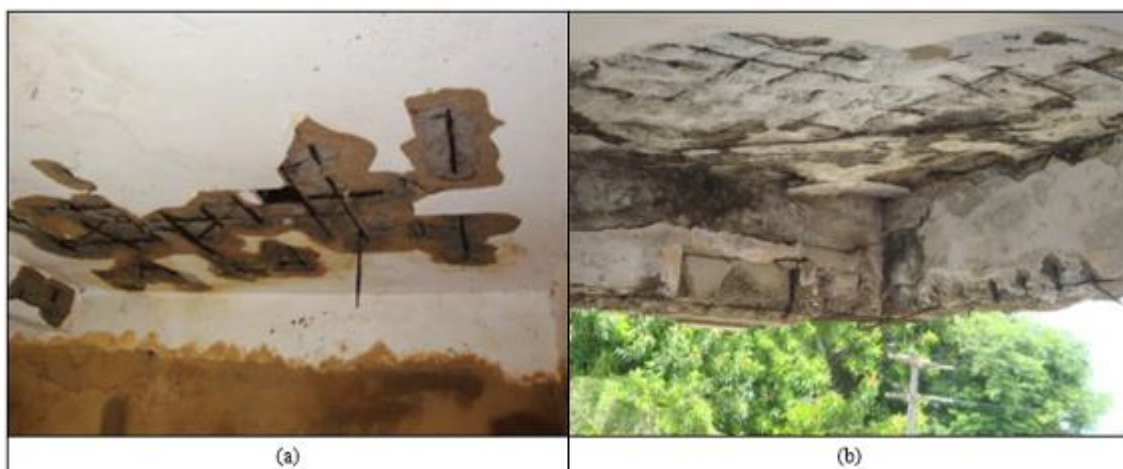
Durante a vistoria técnica, verificou-se que a estrutura de concreto do Museu da Rampa, quase que em sua totalidade, havia sido recentemente apicoada. Isto impôs dificuldades à análise adequada e representativa de algumas manifestações patológicas, como: manchas, fissuras, nichos e eflorescência. Desta forma, as principais manifestações patológicas detectadas foram relacionadas ao processo de corrosão da armadura, desencadeada pela carbonatação e pela ação dos íons de cloro. Trata-se de um diagnóstico esperado, uma vez que a obra está localizada em ambiente marinho e urbano, com significativo fluxo de veículos, podendo ser classificado como de forte agressividade ambiental, de acordo com a ABNT NBR 6118:2014. Além disso, a ausência de manutenção ao longo do tempo, aliada a baixos valores de cobertura, potencializaram o desenvolvimento da despassivação das armaduras por carbonatação e por íons cloreto. A Figura 5 apresenta parte da estrutura do museu antes da realização do processo de apicoamento. É possível perceber que houve o deslocamento da camada de cobertura do concreto, cuja consequência visual consiste na exposição da armadura.

Figura 5 – Deslocamento da camada de cobertura de concreto: (a) Laje; (b) Laje e viga. Fonte: adaptado de CL Engenharia e Urbanismo (2014).

Os pilares, vigas e lajes originais do Museu da Rampa foram recuperados por meio da substituição da armadura comprometida e posterior revestimento com graute expansivo. Desta forma, é indispensável o escoramento prévio da estrutura antes de qualquer modificação (CL ENGENHARIA E URBANISMO, 2014). A priori, foi realizado o apicoamento do concreto, definido como o processo de remoção da camada de cobrimento que será substituída por uma camada adicional em concreto ou argamassa (SOUZA e RIPPER, 1998; GONÇALVES, 2015). O apicoamento das estruturas foi procedido até alcançar o concreto sã e exibir todas as armaduras oxidadas, que foram limpas de modo a garantir a retirada de todos os vestígios de corrosão. A Figura 8 apresenta o apicoamento de uma laje e de uma viga na edificação de análise.

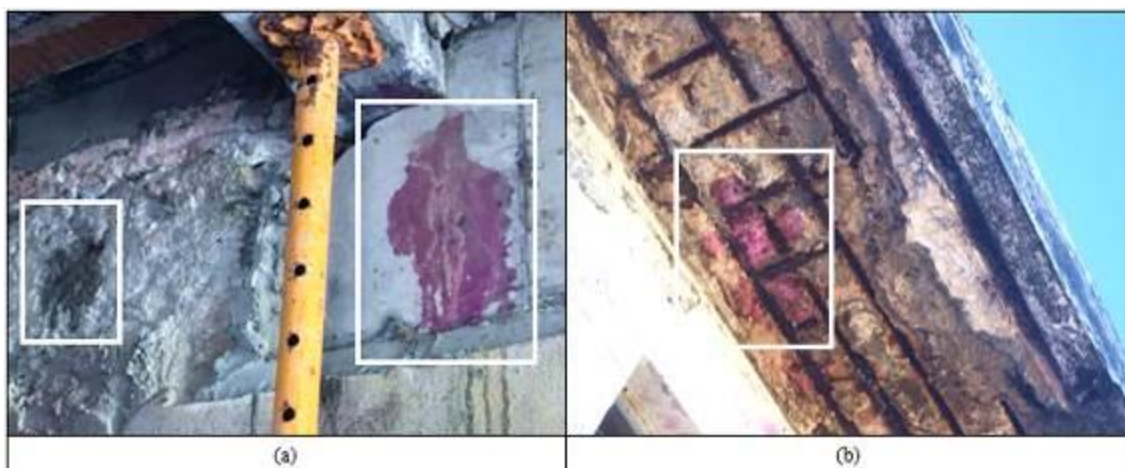
A fim de identificar os prováveis agentes responsáveis pela despassivação da armadura das estruturas de concreto, foi realizado o ensaio de profundidade de carbonatação. Constatou-se que, em grande parte das estruturas ainda não recuperadas, a solução de fenolftaleína aspergida não apresentava coloração, indicando a ocorrência do fenômeno de despassivação da armadura por carbonatação (Figura 6a). Por outro lado, notou-se que estruturas mais próximas à beira do Rio Potengi, mesmo com o desenvolvimento de corrosão em estágio avançado, apresentaram coloração violeta como resultado da aspersão da mesma solução; isto representa indícios de despassivação da armadura por íons cloreto (Figura 6b).

Figura 6 – Aplicação de fenolftaleína: (a) Solução incolor em viga não recuperada e violeta em estrutura recuperada; (b) Solução violeta em marquise. Fonte: autores (2018).

Destaca-se, neste diagnóstico, a marquise previamente apresentada; nesta estrutura, a causa do processo de corrosão foi atribuída à ação de íons de cloro, dado o resultado do

ensaio realizado in situ e a localização deste elemento estrutural na edificação. No entanto, observa-se na Figura 8b que a corrosão das barras de aço encontra-se em estágio generalizado, e esta constatação é contrária à afirmação de Meira (2017), na qual a corrosão acarretada por cloretos é desenvolvida de forma puntiforme. Uma vez que se trata de uma edificação de mais de 80 anos, o aspecto visual de corrosão generalizada na marquise pode ser atribuído ao fato de o tempo transcorrido desde a construção ter sido suficiente para o desenvolvimento da agressão por cloretos na armadura quase que em sua totalidade.

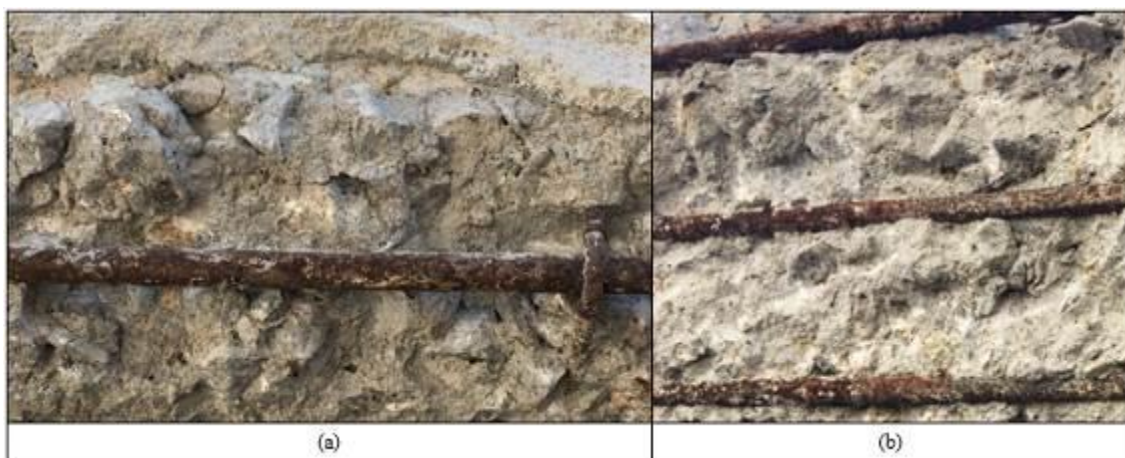
Além do ensaio de profundidade de carbonatação, também foi levado em consideração, no diagnóstico das manifestações patológicas, o estado superficial da armadura. Conforme afirma Meira (2017), as formas mais comuns de corrosão em estruturas de concreto são: a generalizada irregular e puntiforme (por pites). Ainda segundo este autor, no primeiro caso, tem-se uma corrosão que resulta da despassivação da armadura por carbonatação (Figura 7), a qual é caracterizada pela corrosão ao longo da superfície extensa do aço. No segundo caso, tem-se uma corrosão desencadeada por ação dos íons cloreto, na qual percebe-se uma ação localizada em relação à ruptura da capa passivadora da armadura.

Figura 7 – Corrosão generalizada desencadeada por carbonatação em vigas. Fonte: autores (2018).

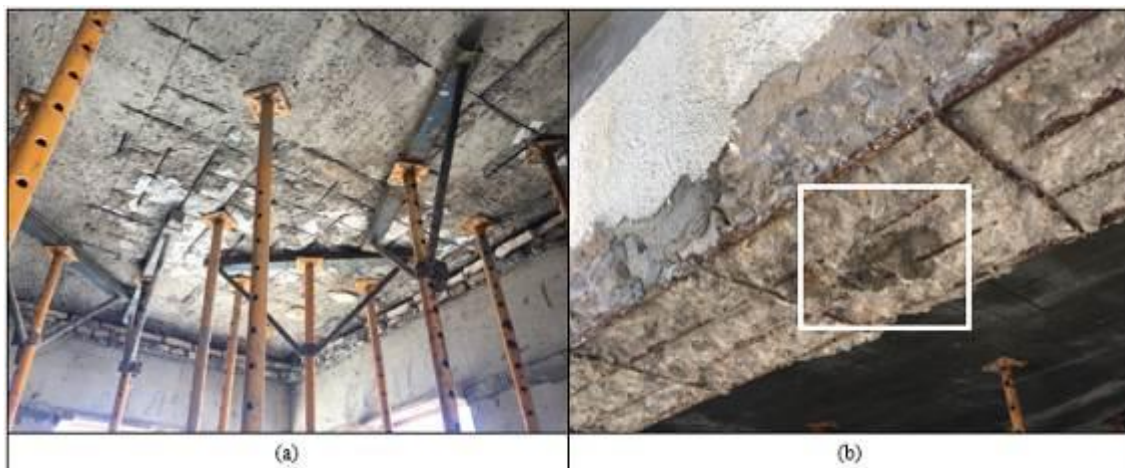
Figura 8 – Apicoamento em estruturas de concreto armado: (a) Laje; (b) Viga, com solução incolor de fenolftaleína. Fonte: autores (2018).

De acordo com Souza e Ripper (1998), é comum o emprego de armaduras de complementação em elementos estruturais afetados pela corrosão. Para as armaduras de reforço, foram empregadas barras nervuradas de aço CA-50. Nos pilares e vigas, foram utilizados vergalhões de 16 milímetros e estribos de 6,3 milímetros, posicionados a cada 15 centímetros em toda a extensão do elemento estrutural. Nas lajes, foram utilizados vergalhões de 10 milímetros em ambas as direções para reforçar a armadura positiva, posicionados também a cada 15 centímetros ao longo de toda a área da laje (CL ENGENHARIA E URBANISMO, 2014). Estas armaduras de complementação são classificadas, conforme Souza e Ripper (1998), como aumento da seção transversal da armadura para os pilares e vigas, e reforço das armaduras positivas para as lajes.

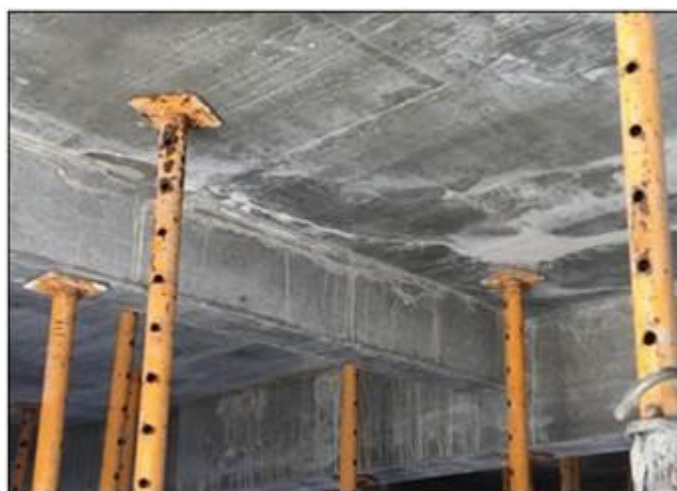
Figura 9 – Recuperação de laje e vigas de concreto armado. Fonte: autores (2018).

As armaduras de recomposição foram fixadas na superfície do concreto original com argamassa epoxídica e, a posteriori, foi aplicada uma pintura com revestimento inibidor de corrosão (CL ENGENHARIA E URBANISMO, 2014). Souza e Ripper (1998) qualificam as argamassas de base resina epóxi como excelentes para reparos estruturais, em virtude do seu alto poder de aderência ao concreto armado e de suas elevadas resistências química e mecânica. A pintura das barras de aço impermeabiliza a armadura e previne a ocorrência de corrosão.

Por fim, o conjunto recuperado foi revestido com uma camada de 4 centímetros de espessura de graute com cimento expansivo de alta resistência (CL ENGENHARIA E URBANISMO, 2014). Esta espessura está de acordo com o cobrimento mínimo estabelecido pela ABNT NBR 6118:2014 para obras em ambientes de agressividade marinha (CAA III). O reparo com graute consiste em uma solução rápida, ideal para reparos profundos na estrutura de concreto. Para a sua aplicação, a estrutura original deve estar previamente limpa e com sua ferragem recuperada antes da aplicação do produto (GONÇALVES, 2015). A capacidade de expansão do material preenche os vazios na região de reparo; aliado a isto, o graute não apresenta retração (HELENE, 1986; SOUZA e RIPPER, 1998). A Figura 9 apresenta uma laje e duas vigas após recuperadas. O caráter de agilidade desta solução é compatível com a situação da obra pública deste estudo, que será usufruída pela população.
