## **INVESTIGAÇÃO PATOLÓGICA EM TERMINAL DE INTEGRAÇÃO COM ESTRUTURA DE CONCRETO ARMADO – ESTUDO DE CASO.**

## **PATHOLOGICAL INVESTIGATION IN INTEGRATED PUBLIC TRANSPORT STATIONS WITH ARMED CONCRETE STRUCTURE - CASE STUDY.**

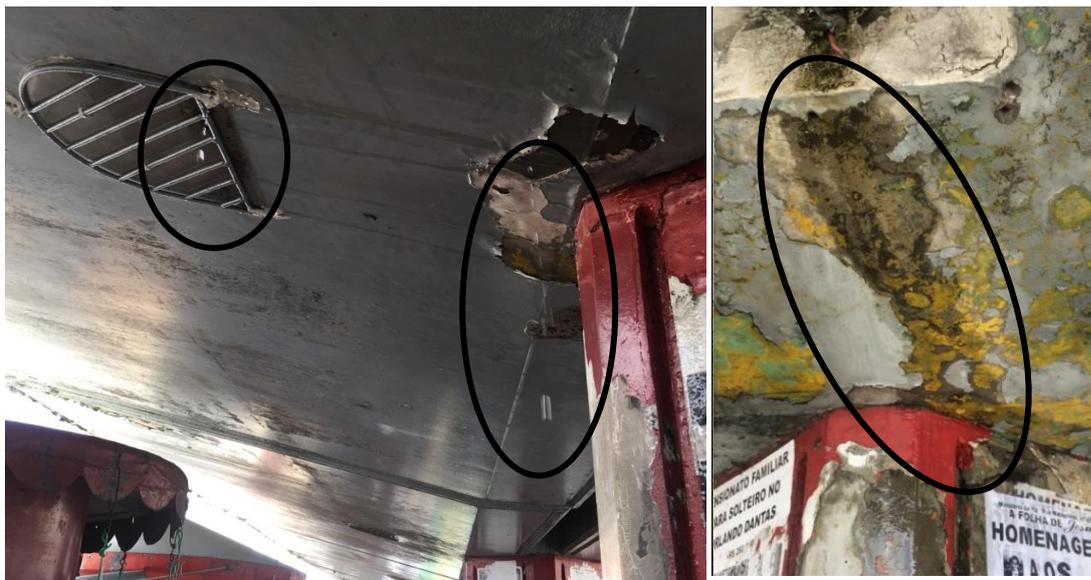
Outra manifestação patológica recorrente e notória foi a umidade e infiltração, visto que na época da inspeção houveram precipitações que acentuaram a presença das falhas/anomalias. Era possível verificar que o escoamento de água pluvial era dado através da parte superior de alguns pilares, mas principalmente através de um tubo localizado nas caixas dos pontos de iluminação, como ilustra a Figura 2.

Figura 2 - Infiltração através de ponto de iluminação na cobertura.

Ainda com relação a infiltração, observou-se a percolação da água pelas luminárias, o que não compromete apenas a estrutura, como também o sistema elétrico, sendo possível vislumbrar ausência de luminárias, bem como o não acendimento de luminárias sugerindo um possível curto circuito devido a presença de umidade. A estanqueidade do sistema elétrico de acordo com a NBR 5410/2004 é clara, sendo imprescindível todo o sistema elétrico estar livre da presença de água e umidade, onde seu descumprimento pode acarretar em curto-circuito ou até comprometimento da integridade física do indivíduo, nesse caso do usuário do transporte coletivo.

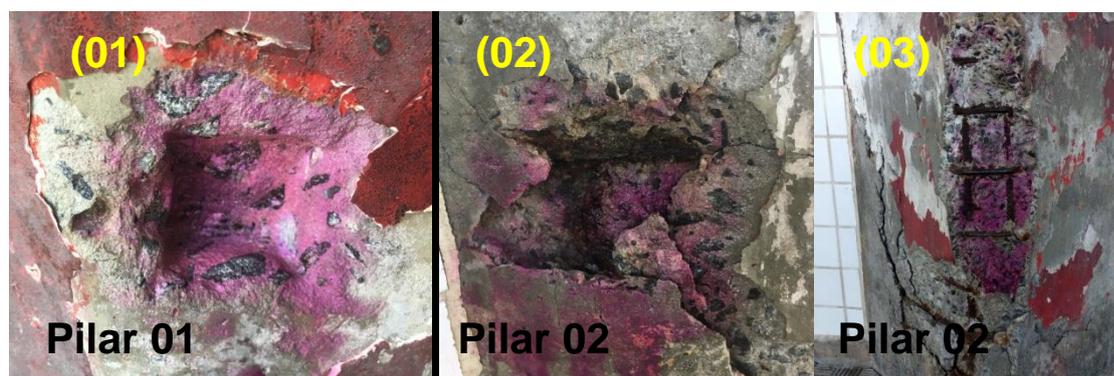
Os resultados do ensaio com aspersão da fenolfitaleína apontam que no primeiro ponto escariado (1) não apresentou grau de carbonatação, como ilustra a Figura 4.

Figura 4 - Resultado do ensaio de carbonatação.

O segundo ponto (02), o qual foi escariado, mas o concreto já estava com certo grau de deterioração, apresentou alguns trechos carbonatados, com oxidação da armadura. Por fim, o último ponto (3), o mesmo não foi escariado, o concreto já estava deteriorado e a armadura exposta, tinha sua parte superior carbonatada e a parte inferior não apresentava grau de carbonatação.
