AVALIAÇÃO DA DINÂMICA DA PAISAGEM, VISANDO AS MUDANÇAS AMBIENTAIS PERANTE A CONSTRUÇÃO DO ESPIGÃO COSTEIRO NA PRAIA DA PONTA D'AREIA, SÃO LUÍS – MA

EVALUATION OF THE DYNAMICS OF THE LANDSCAPE, AIMING AT THE ENVIRONMENTAL CHANGES BEFORE THE CONSTRUCTION OF THE COASTAL SPIG IN THE BEACH OF PONTA D'AREIA, SÃO LUÍS - MA

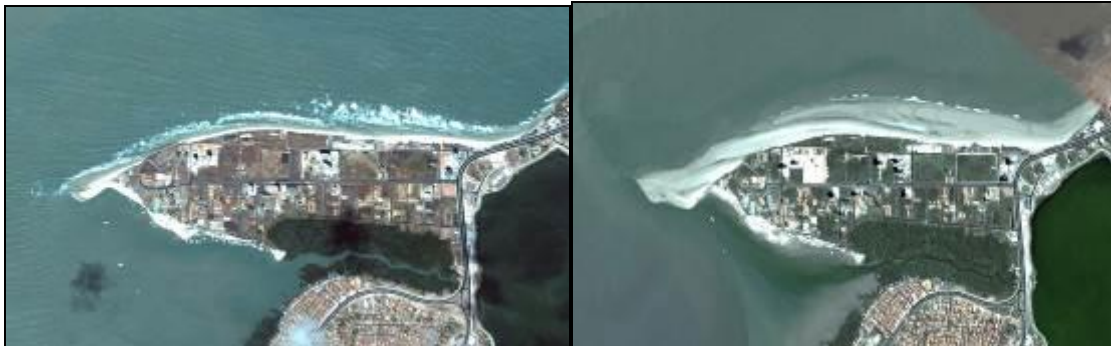
Figura 5 - Aspecto visual da Ponta D'Areia em 2004 e 2005, respectivamente

intensidade de avanço da maré, sua porção superior sofreu com a exposição de camadas do solo. Esse cenário pode ser observado na Figura 5. Nas Figura 5 é possível observar o quanto o mar avançou no continente nos anos de 2004 e 2005 e, junto a isso, houve a destruição do pavimento de ruas que estavam situadas à beira mar.

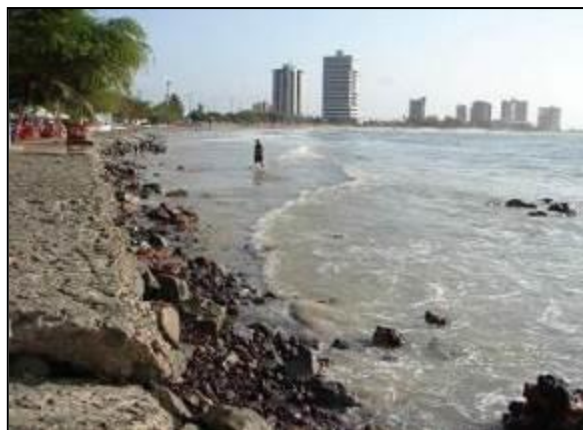
Figura 6- Obra de proteção na orla marítima na Praia da Ponta D'Areia

Referente ao que foi dito anteriormente, a Figura 6 demonstra que uma das estratégias de defesa construídas na linha costeira da praia não conteve os processos naturais oceânicos – a ação de ondas e correntes de maré –, ou seja, com a significativa redução no que diz respeito ao desaparecimento de partes da faixa praias frente ao avanço das águas oceânicas originada através do dinamismo das marés atuantes na Baía de São Marcos, a proteção não obteve a resistência necessária devido à elevada intensidade destes processos.

Com o comprometimento das estruturas paliativas executadas da Figura 6, o mar permaneceu avançando no continente, afetando toda a estrutura urbana localizado nesta região, isto é, os bares, hotéis e condomínios residenciais nas proximidades da orla ao decorrer dos anos. Fora isso, parte da pavimentação à beira mar da Rua do Forte, calçadão e quiosques também sofreram danos devido ao avanço da maré. Dessa maneira, foi elaborado um projeto para controlá-lo e conter o processo erosivo.

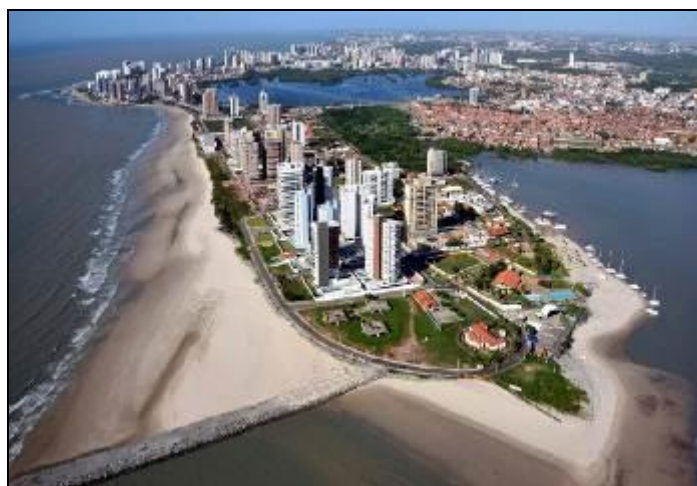
Figura 9 - Ponta D'Areia no ano de 2011

A Figura 9 expressa que as interferências públicas e privadas são os verdadeiros responsáveis pelas mudanças significativas ocorridas na área. Além disso, pode-se observar que no local há uma concentração de intervenções antrópicas, o que resultou na supressão do igarapé, dunas, vegetação e mangue (Monzini, 2006, p.55).

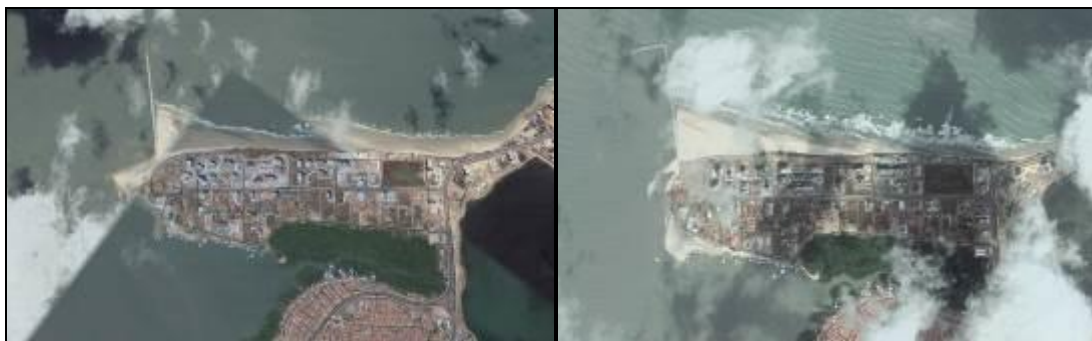
Figura 10 - Aspecto visual da Ponta d'Areia em 2012 e 2013 respectivamente

Comparado ao aspecto visual do ano de 2012 o ano de 2013 apresenta uma estabilização em relação ao acúmulo de todo o transporte de sedimentos. Podemos ser observados na Figura 10.

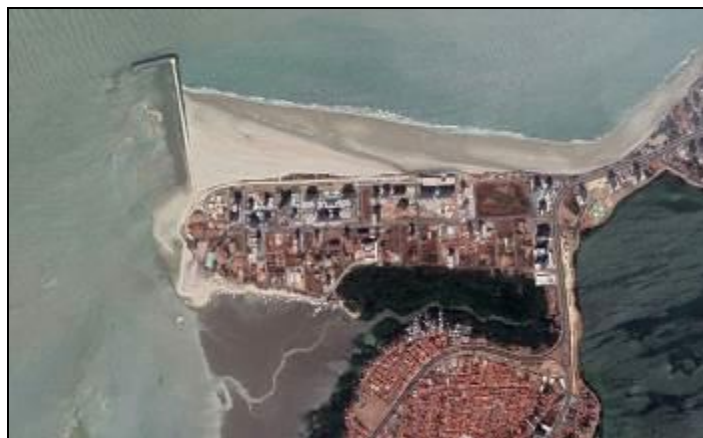
Figura 14- Aspecto visual da Ponta d'Areia em 2014

Em relação ao ano de 2014 (Figura 14), o mapa revela a ocorrência ainda maior do acúmulo de sedimentos, acarretando no recuo do mar e mantendo o engodamento da praia. Esse último ocorre semelhante a um movimento para o largo da linha da costa

próximo a estrutura e perpendicular à incidência de ondas, ou seja, se encontra paralelamente em direção a orla marítima de transporte nulo.

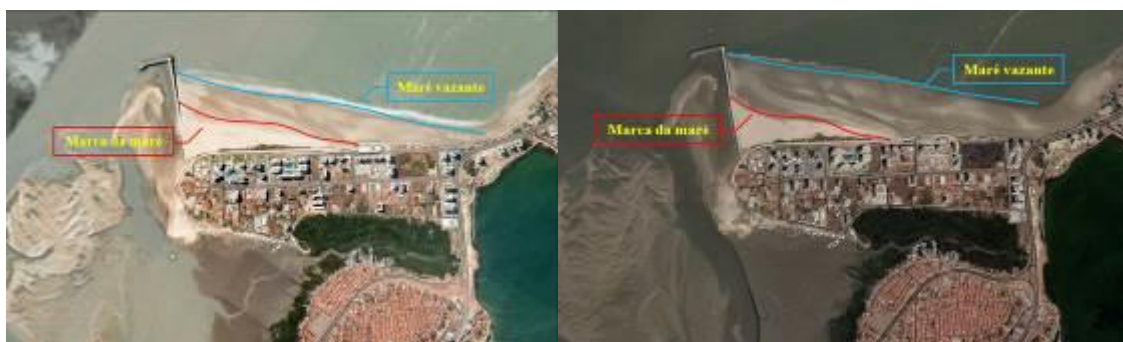
Figura 15 - Aspecto visual da Ponta D'Areia em 2015 e 2016 respectivamente

Os mapeamentos dos anos de 2015 e 2016 exibem um cenário de transição. Ou seja, é possível visualizar que na concepção visual de 2015, o engodamento artificial da praia ainda não havia atingido a extremidade do Espigão. No entanto, em 2016, a situação mudou de contexto, o engordamento que vinha ocorrendo gradualmente ao decorrer dos anos, atingiu completamente a estrutura de proteção construída. Podendo ser observado na Figura 15.

Ainda em relação aos dois mapas, pode-se notar semelhanças a respeito do transpasse de sedimentos que iniciou em 2015, promovendo a formação dos bancos de areia a esquerda da estrutura e que em 2016 é notório uma estabilização sedimentar. Vale ressaltar que ao longo orla marítima, as magnitudes das correntes de maré de enchente e

vazante redistribuem estes sedimentos em uma área distante da linha da costa, caso estejam em altas profundidades.

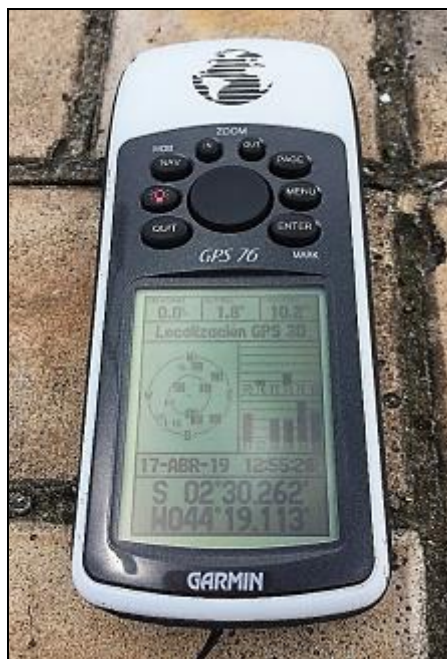
Figura18- Coordenadas do ponto P1

Pode ser observado a presença dos bancos arenosos que passaram a integrar a região no intervalo de tempo posterior à introdução da estrutura, assim como o aparecimento de vegetações próprias do ambiente costeiro. Com isso, a U.S. Army Corps of Engineers (1981), ressalta é possível evidenciar que estes fatores proporcionaram o engordamento da praia e, conseqüentemente, o recuo da maré, no intuito de restaurar a antepraia (Figura 19).

Estes eventos ocorridos na área de estudo são efeitos recorrentes da construção do Espigão Costeiro. À vista disso, foi perceptível que estas eventualidades impediram o avanço do mar nas proximidades da área urbanizada. Vale ressaltar ainda que o empreendimento, hoje em dia, abrange uma região que serve para fins comerciais e turísticos e que, os problemas causados ao local e a estrutura urbana evidentes antes da implantação foram controlados em partes.

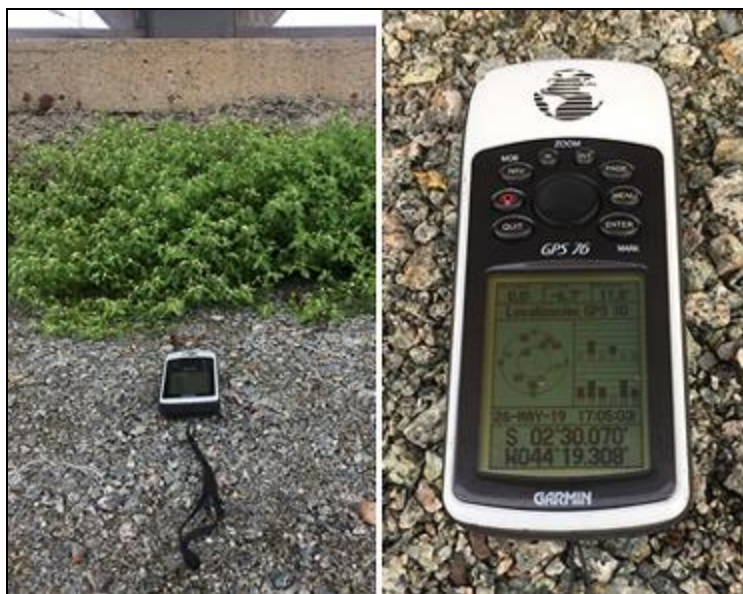
Figura 20 - Localização e coordenadas do ponto P2

Diferentemente do ponto analisado anteriormente, o ponto P2, em virtude de o local funcionar atualmente como atração turística, foi possível verificar que houve crescimento da poluição do ambiente, segundo Moura e Silva (2010). Outra variante observada não só na região que abrange este ponto, mas na estrutura como um todo, foi que os respingos da água salina oriundos do forte impacto entre as rochas e o mar resultaram em um elevado potencial corrosivo de estruturas urbanas, como, postes de iluminação, pilaretes, entre outras.

No que diz respeito a poluição, deve-se levar em consideração que os lixos deixados nas proximidades do empreendimento, juntamente com o esgoto doméstico proveniente da população que habita a região da Ponta D'Areia e do Rio Anil possuem influência direta em relação a qualidade dos recursos hídricos, sendo capazes de sofrer degradações. Desse modo, os ecossistemas aquáticos podem estar propícios a transmitir uma diversidade de patologias, o número excessivo de bactérias pode refletir em riscos de contaminação da fauna aquática e os despejos de esgotos apresentam um cenário de riscos à saúde aos pescadores e consumidores dos organismos marinhos pescados que são colocados no comércio para venda na cidade de São Luís, como estabelecido no Relatório de Impactos Ambientais do Espigão Costeiro (2008).

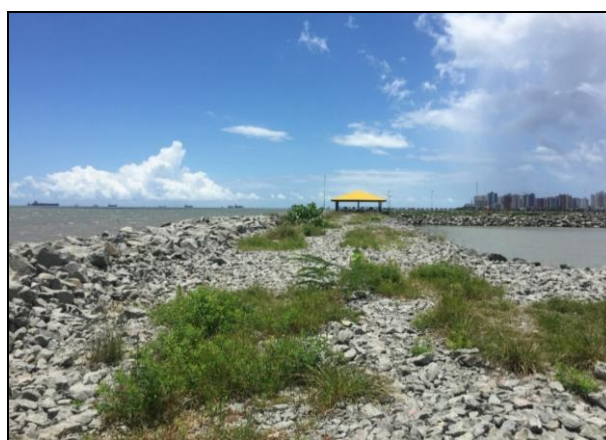
Figura 22 - Área de ampliação do Espigão Costeiro

As considerações para este último ponto, região em que a obra de contenção foi ampliada, foram observados uma série de riscos em que a população está exposta, como exemplo, o fato de haver uma barreira de delimitação de passagem dos visitantes e ela não ser respeitada, afetando diretamente na segurança de quem a visita podendo ser observado na Figura 22.

A falta de uma proteção de guarda-corpo nesta área em que houve o prolongamento do espigão desencadeia em ameaças a comunidade, proporcionando riscos de queda, podendo ou não haver afogamentos. Além disso, os problemas referentes a poluição voltam a aparecer, porém, neste caso, essa é ocasionada pela falta de consciência ambiental.

Uma outra eventualidade que deve ser levada em consideração é a questão da qualidade de vida e segurança das pessoas, pois devido ao prolongamento perpendicular da construção, muitos estão sujeitos a perigos por não haver uma estrutura de proteção lateral, isto é, um guarda-corpo.
