ANÁLISE DA INTERFACE ENTRE CAMADAS DE UM COMPÓSITO POLIMÉRICO APLICADO EM TUBULAÇÕES DE PETRÓLEO

ANALYSIS OF THE LAYER INTERFACE OF A POLYMERIC COMPOSITE APPLIED IN OIL PIPELINES

Este trabalho tem como objetivo avaliar e conhecer, através de ensaios de MEV, a interface entre camadas de amostras de tubulações de petróleo em compósito polimérico tripla camada recém desenvolvido, operando em campos maduros de petróleo. Esse estudo pode auxiliar na prevenção de futuras falhas desse novo material por alterações nas interfaces, que podem ser prejudiciais às suas propriedades, e, assim, evitar problemas com acidentes operacionais, pessoais e ambientais.

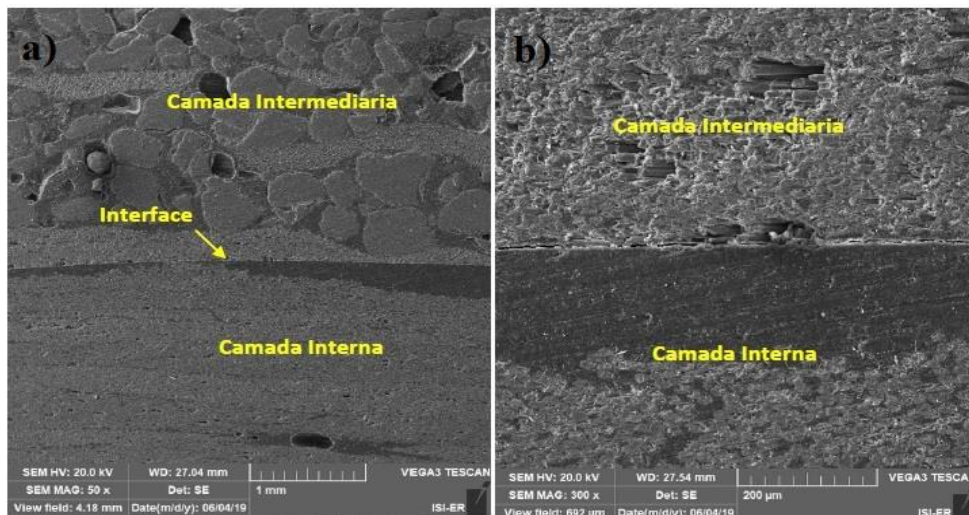
A Figura 3 mostra que a interface entre a camada interna e intermediária apresenta boa interação, sem presença de descolamento ou micro vazios. Já na interface entre a camada externa e intermediária (Figura 4) há espaçamento, o que mostra baixa interação entre elas. Também foram detectados pontos com fibra de vidro exposta sem cobertura de resina epóxi (Figura 5).

Figura 3 – Interface entre a camada interna e intermediária da amostra FP-0091 em 50x (a) e 300x (b).

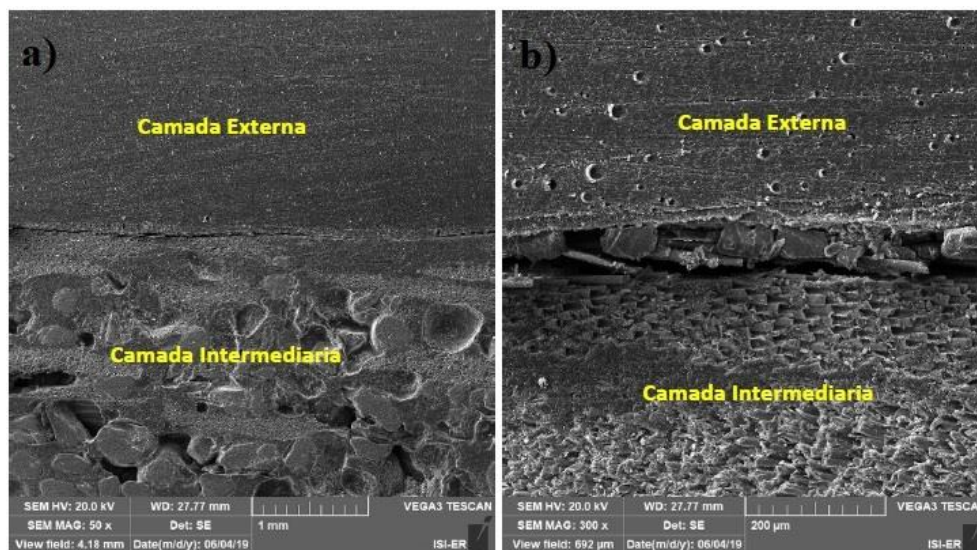
Figura 4 – Interface entre a camada externa e intermediária da amostra FP-0091 em 50x (a) e 300x (b).

Foram encontradas fissuras nas regiões da interface entre as camadas intermediária e externa, que devem ter nucleado devido ao esforço da tubulação que está sujeita a pressão interna, compressão do solo e dilatação. Uma melhoria para reduzir o descolamento dessa interface pode evitar a nucleação dessas fissuras, pois interfaces são regiões preferenciais à nucleação de defeitos.⁹

Apesar da camada externa de poliuretano não ter função estrutural (e sim de proteção), é imprescindível adoção de medidas na fabricação das tubulações (como uso de agregados e aditivos) que eliminem esses espaçamentos entre a interface da camada intermediária e externa, para evitar o surgimento de defeitos e fissuras que possam causar falhas futuras. Esse fato deve ser tratado com atenção, visto que a interface é região crítica em materiais compósitos e, se não estiverem bem aderidas, podem comprometer a aplicabilidade desse novo material em campos de produção de petróleo.

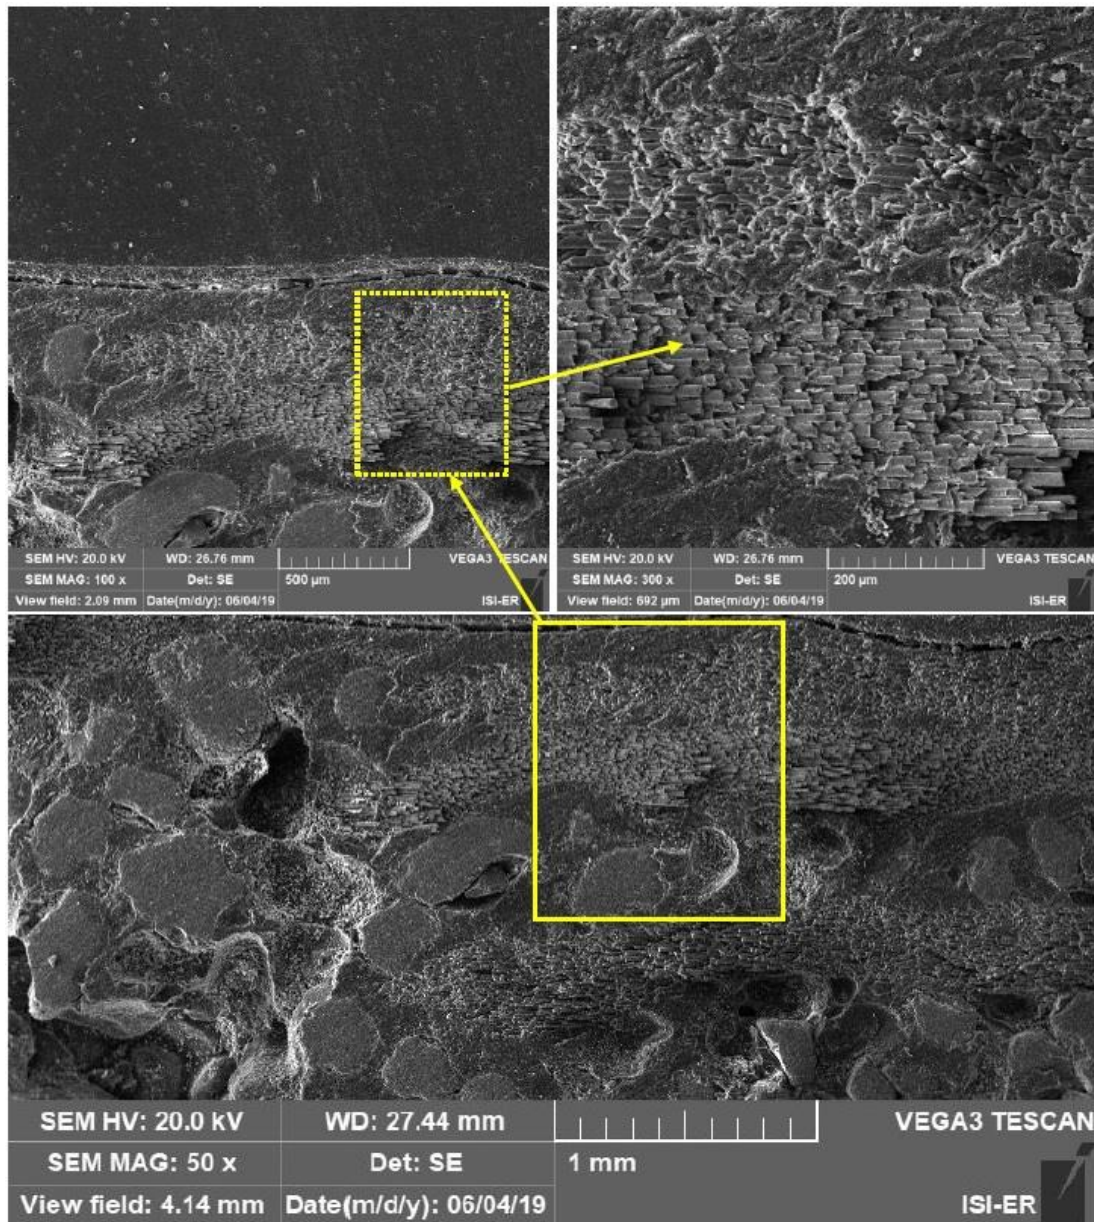
Figura 5 – Pontos com fibra exposta na amostra FP-0091 em 50x.

Também foi vista uma cobertura insuficiente de resina de poliéster na camada intermediária, expondo as fibras de vidro. Esse problema pode prejudicar as propriedades mecânicas (distribuição de carga ineficiente entre o reforço e a matriz) e também pode favorecer o surgimento de defeitos.¹⁰

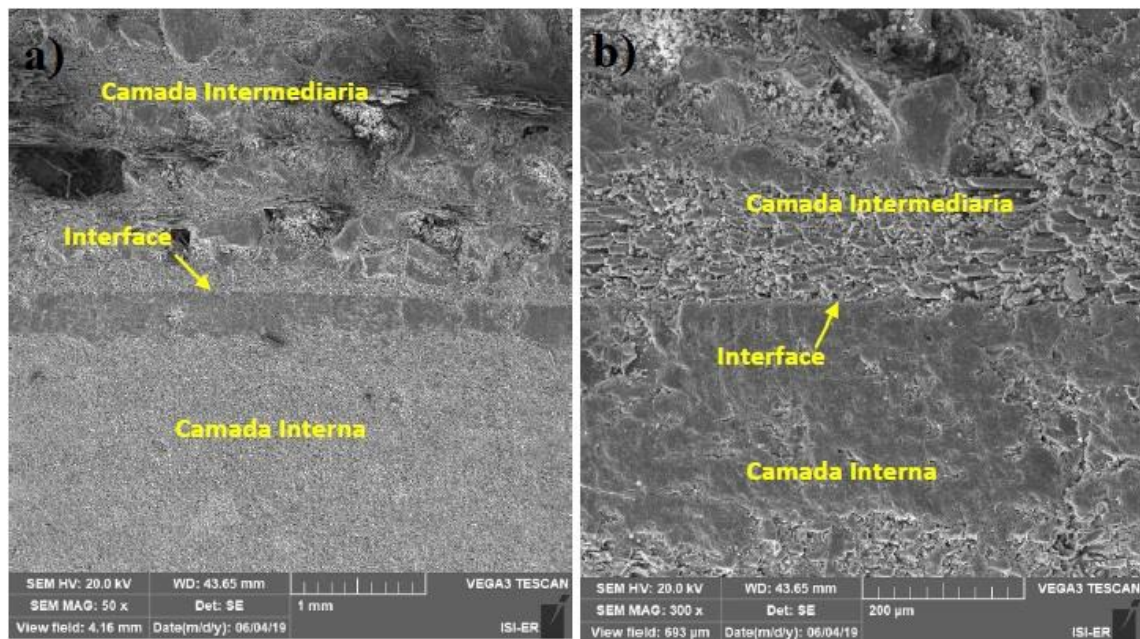
Figura 6 – Interface entre a camada interna e intermediária da amostra PL-0288 em 50x (a) e 300x (b).

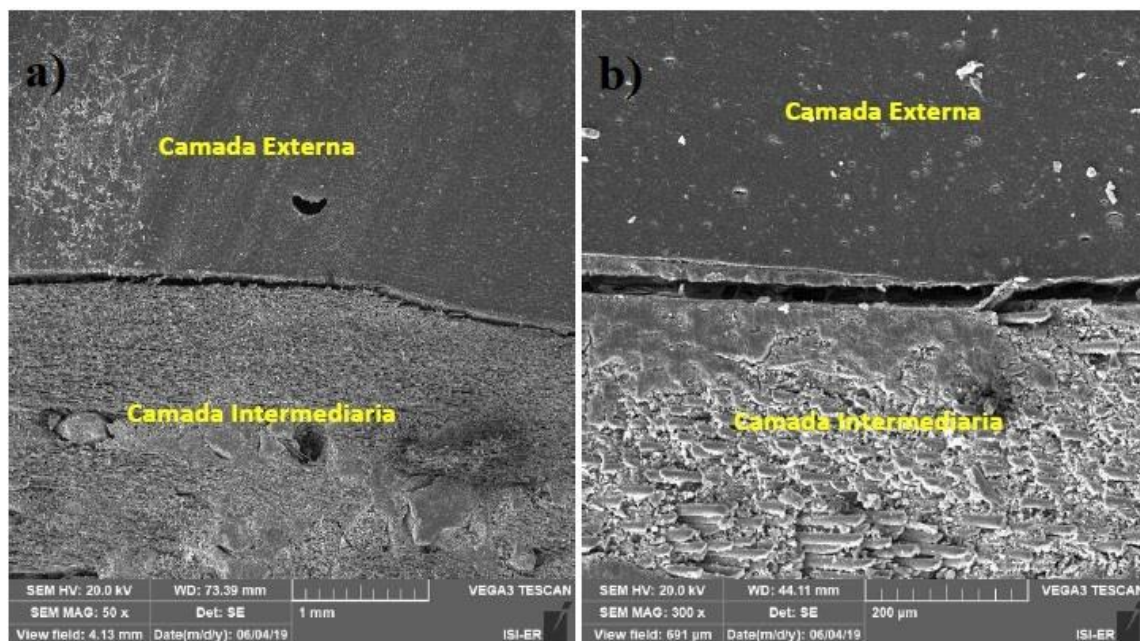
Figura 7 – Interface entre a cama externa e intermediária da amostra PL-0288 em 50x (a) e 300x (b).

A interface entre as camadas interna e intermediária das amostras apresentam boa interação, mas isso não ocorre na interface entre as camadas intermediária e externa que apresentam descolamento. A amostra RP-0147 foi a única que obteve boa interação nessa interface. Amostras novas desse material já apresentaram esses problemas, o que evidencia que é um problema que pode ser melhorado na fabricação.⁸

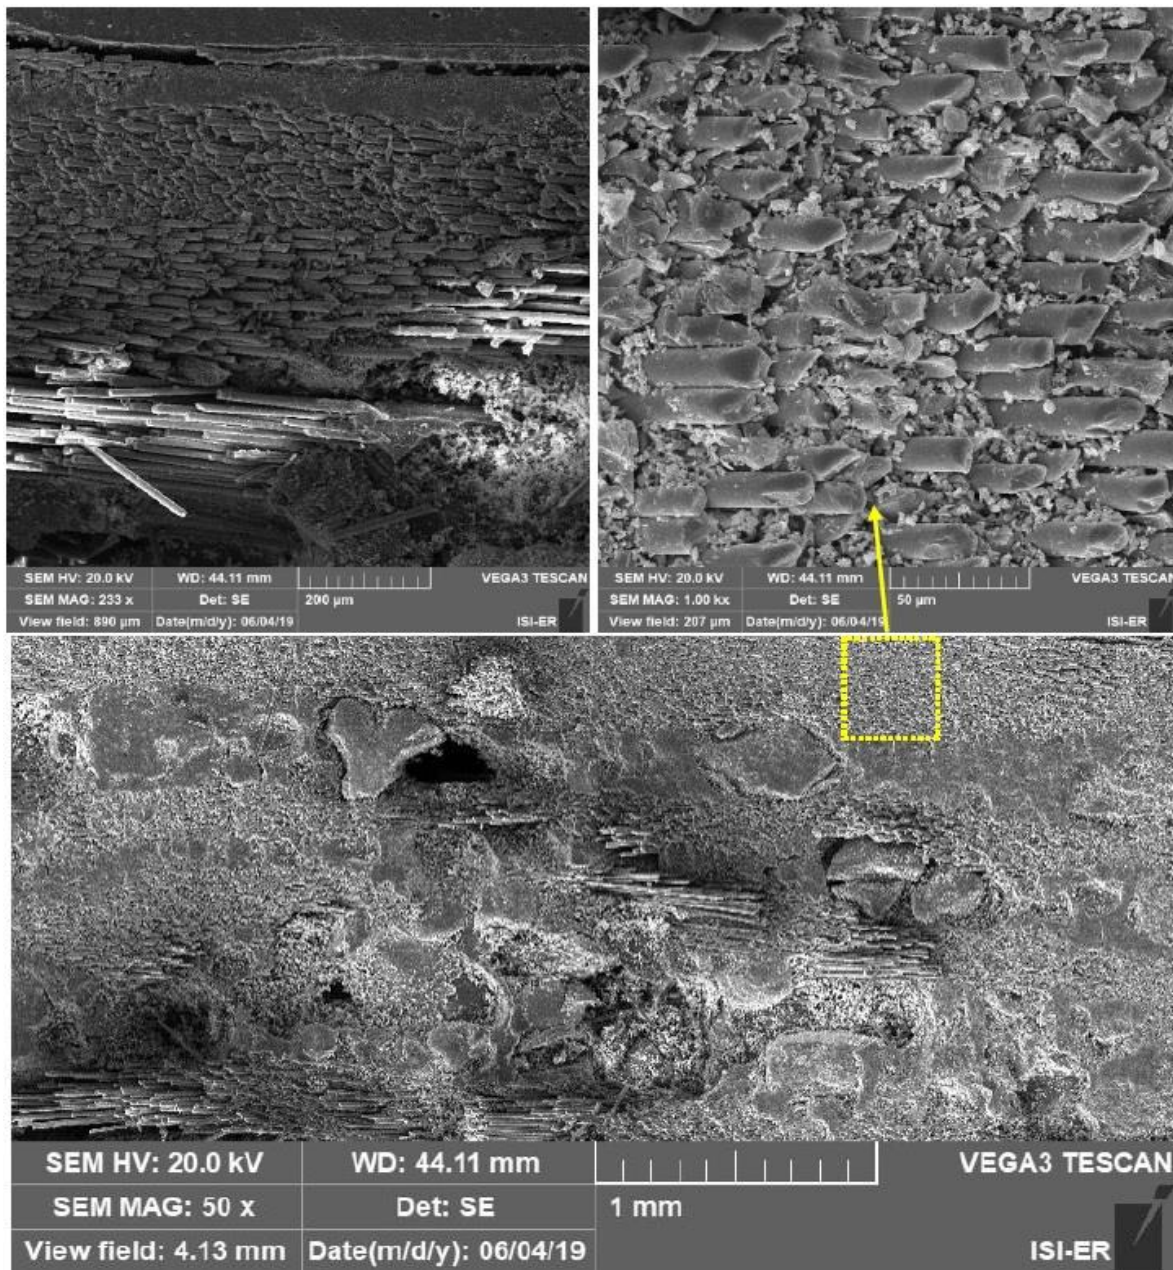
Figura 8 – Pontos com fibra exposta na amostra PL-0288 em 50x.

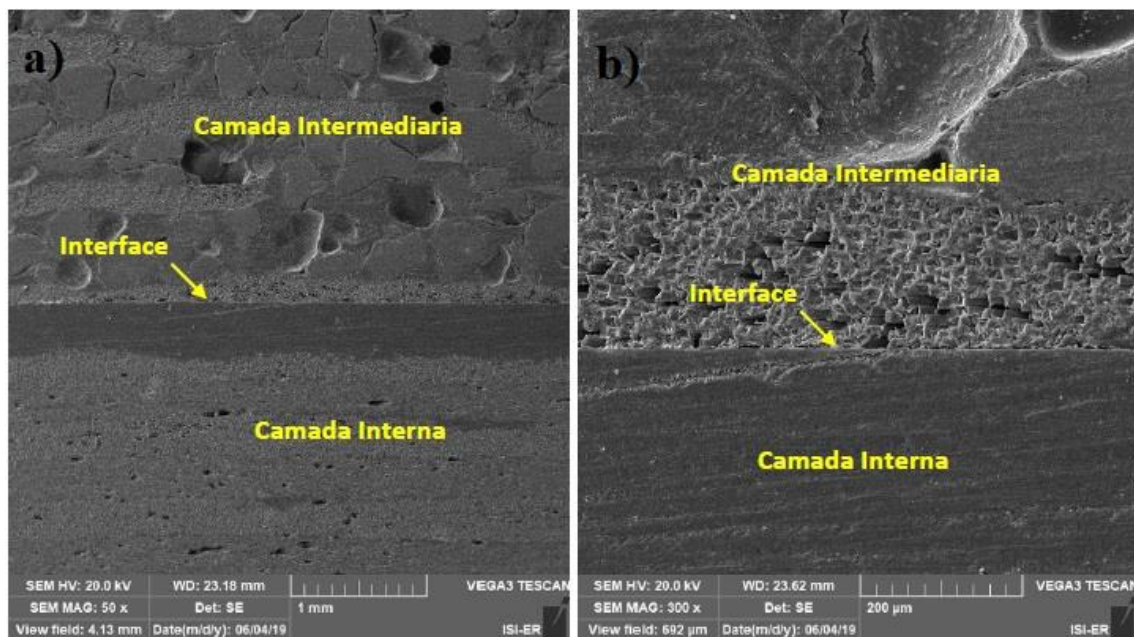
Figura 9 mostra que a interface entre a camada interna e intermediária apresenta boa interação, sem presença de descolamento ou micro vazios. Essa boa interação também ocorre na interface entre a camada externa e intermediária (Figura 10), mas apresenta regiões com fibra de vidro exposta, que também apareceram na amostra controle, que podem ser melhores vistos na Figura 11. Diferente das outras amostras, essa foi a única que apresentou boa interação entre a camada externa e intermediária.

Figura 9 – Interface entre a camada interna e intermediária da amostra RP-0147 em 50x (a) e 300x (b).

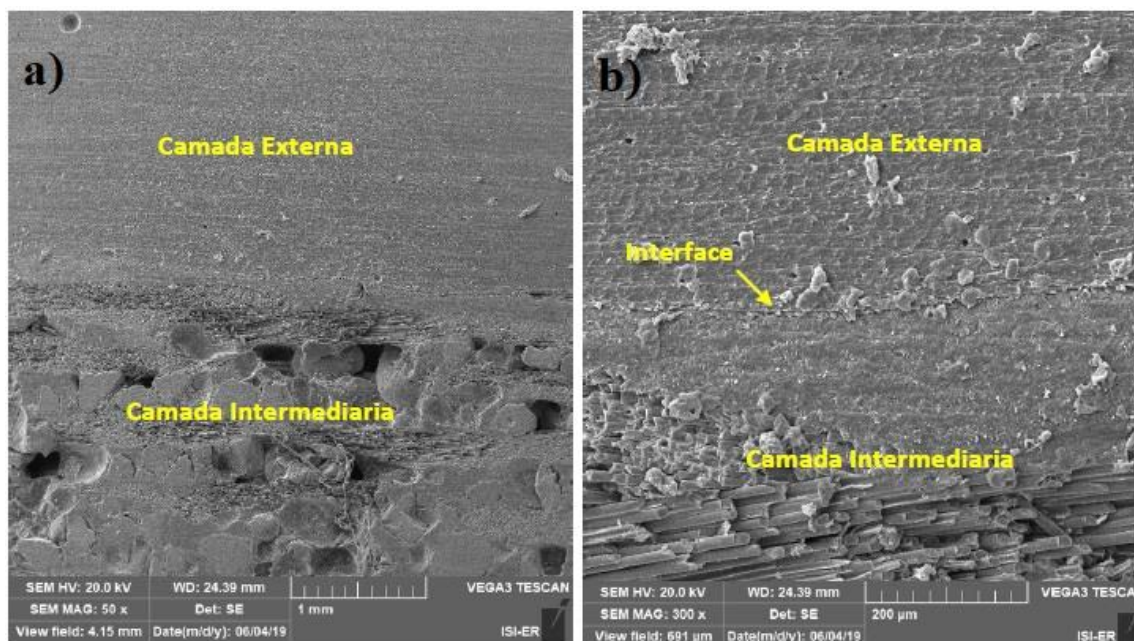
Figura 10 – Interface entre a cama externa e intermediária da amostra RP-0147 em 50x (a) e 300x (b).

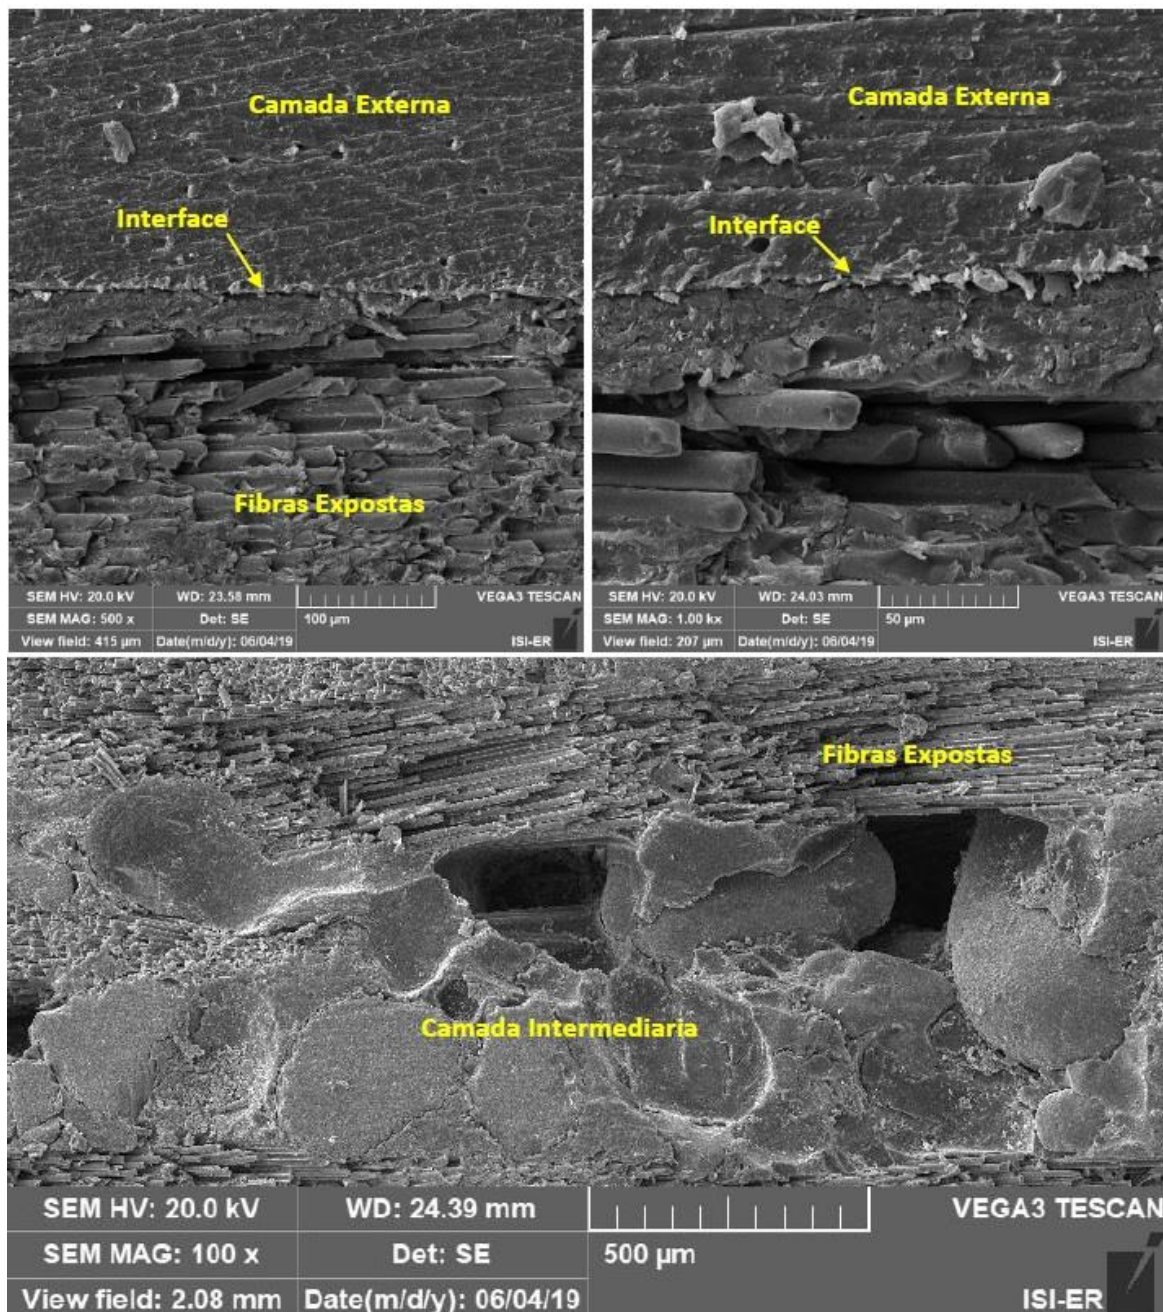
Figura 11 – Pontos com fibra exposta na amostra RP-0147 em 50x.
