# APLICAÇÃO DE SOLO GRAMPEADO PARA RECUPERAÇÃO DE UMA ENCOSTA DO RIO MADEIRA

**Resumo:** O presente trabalho foi desenvolvido com o objetivo de amenizar os danos ambientais em uma encosta, localizada no rio Madeira, causada pela construção da Usina Hidrelétrica (UHE), com sede no Município de Porto Velho, capital do estado de Rondônia (RO). Para reverter os processos erosivos formados no local, foi aplicada a técnica de grampeamento de solos com injeção de calda de cimento, com o objetivo de minimizar os deslocamentos do talude ocasionados pelo acréscimo de forças internas em direção contrária ao sistema natural de acomodamento, proporcionando a estabilidade do mesmo.

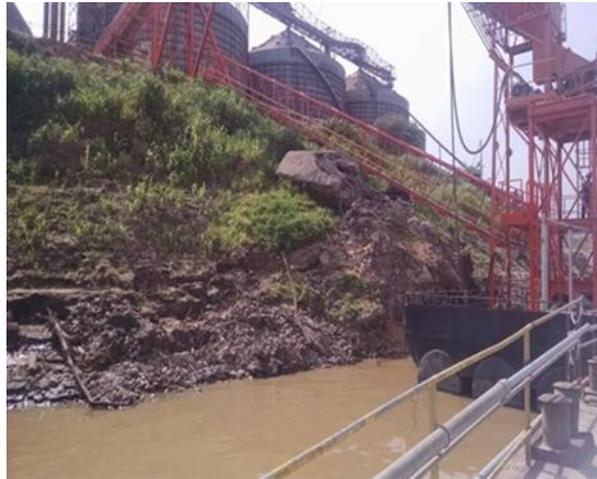
Após a construção da UHE, a encosta em questão apresenta constante degradação da área adjacente, o qual apresenta risco de desmoronamento dos silos que comportam

toneladas de grãos da citada empresa (Figura 02).

Figura 02 – Detalhe da encosta antes do início dos trabalhos.

De maneira geral, o subsolo local é formado por uma camada superficial de solo escuro, argiloso e orgânico, possuindo baixa resistência baixa permeabilidade e alta compressibilidade, mostrando várias fendas nas proximidades dos silos e vazios causados, principalmente, devido à decomposição de troncos e galhos de árvores trazidos pelo próprio rio.

Para amenizar os processos erosivos formados no local, foi empregado a técnica de grampeamento de solos com injeção de calda de cimento, com o intuito de aumentar a estabilidade da estrutura. Além disto, a área degradada também foi combatida por meio de drenagem superficial com o uso de valetas de concreto.

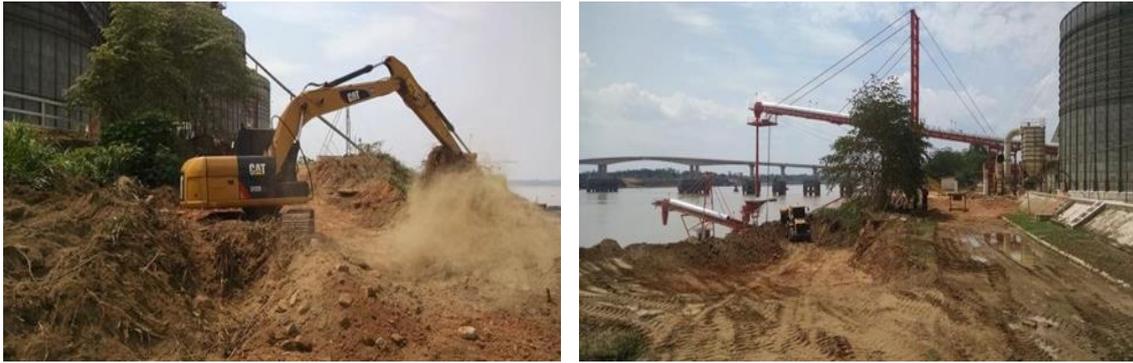
Figura 03 – Processo de limpeza do local.

Para execução das medidas de recuperação do local, inicialmente, procedeu-se à execução dos serviços preliminares de terraplenagem e remoção da camada superficial mais saturada, objetivando a remoção das obstruções naturais ou artificiais, bem como possibilitar o acesso do maquinário e dos operários, conforme mostrado na Figura 03.

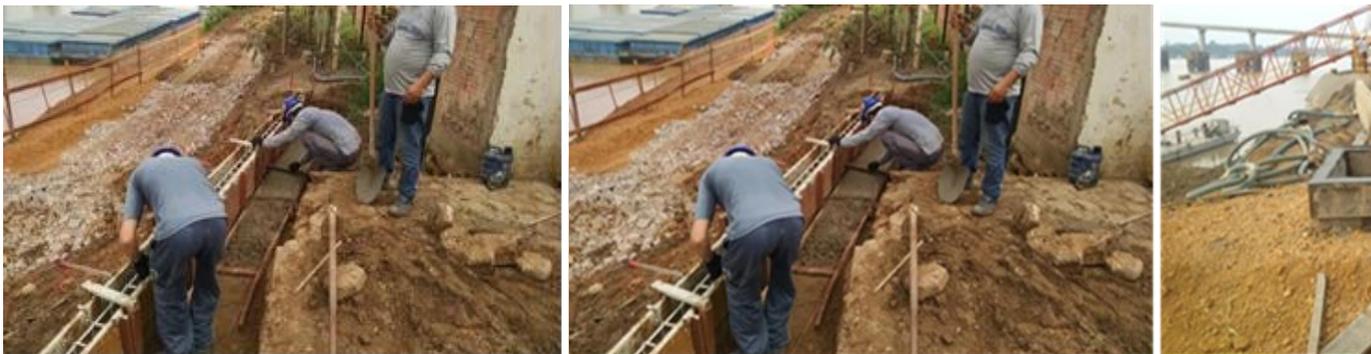
Figura 04 – a) Execução da viga e valeta; e b) Caixa de inspeção.

Com objetivo de evitar o acúmulo de água no local de recuperação, bem como os problemas de infiltrações que motivam a saturação do solo e, conseqüentemente, a perda de funcionalidade da estrutura. Fez-se a proteção superficial da crista do talude por meio de valetas de concreto (Figura 04), o sistema construtivo possui uma declividade que possibilita o escoamento rápido e seguro da água pluvial na caixa de passagem.

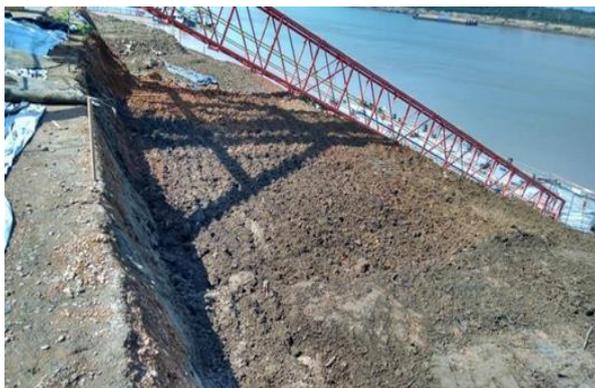
Figura 5 – Corte da camada superficial.

O talude a ser recuperado foi previamente demarcado pela equipe de topografia, seguido da escavação que foi realizada em estágios que variavam entre 1,0 e 1,5m. O avanço de cada estágio de escavação possibilita a execução de uma linha de grampos formando uma malha de grampos espaçados de 1,10m em ambas as direções. A Figura 05 mostra o primeiro corte feito no talude para início de perfuração referente à primeira linha de grampos.

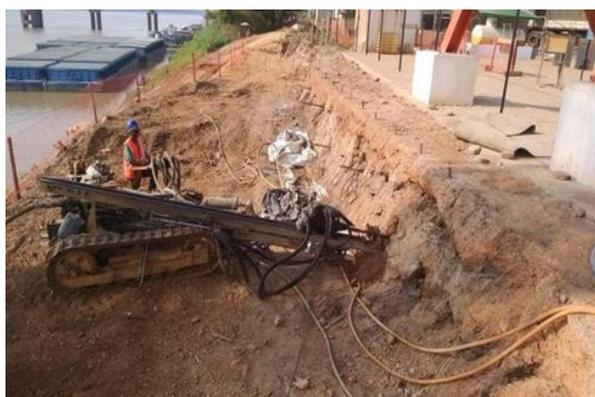
Figura 06 – Perfuração das bainhas.

O processo de perfuração das bainhas para acomodar os grampos foi realizado por meio dos equipamentos de ar comprimido, conforme mostrado na Figura 06. Sendo utilizado brocas com diâmetro de 100mm. Este método de perfuração foi adotado, pois garantiu a estabilidade da cavidade até as etapas finais da bainha.

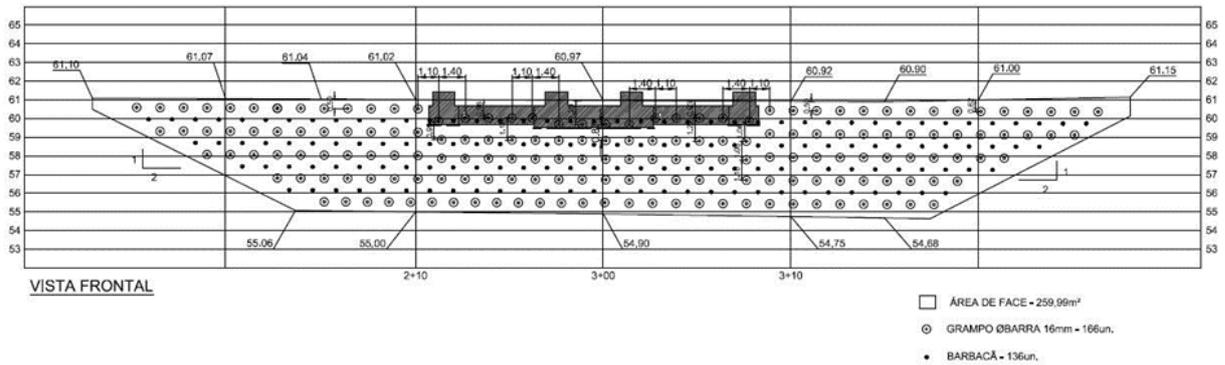
Figura 07 – Face do talude de solo grampeado.

A parte escura localizada na primeira linha de grampos é referente à fundação da estrutura, já existente, do Píer de acesso às balsas.

A Figura 07 mostra a face do conjunto de 175 grampos distribuídos em 5 linhas, sendo que o número de grampos por linha reduz da crista do talude até a base, visto que as tensões solicitantes também diminuem.

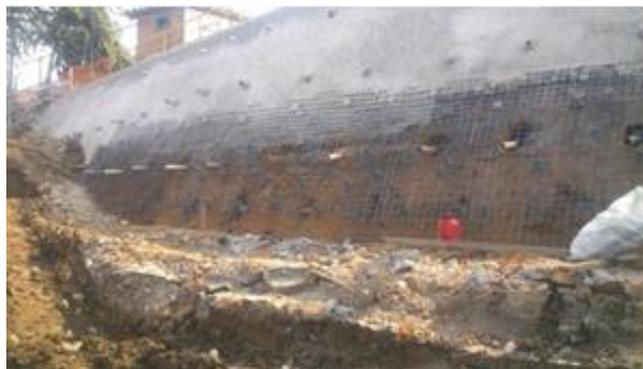
Figura 08 – Dreno tipo Barbacã.

O tipo de dreno utilizado neste projeto é do tipo barbacã (Figura 08). O sistema de barbacã se caracteriza por se localizar nas proximidades da face do revestimento, não se aprofundando muito ao solo. O dreno empregado formado por um tubo de plástico de 75mm com pequenas perfurações na parte onde ficará dentro do solo, essas perfurações são envoltas por uma primeira manta bem fina e posteriormente colocado aproximadamente 20 litros de pedra brita do tipo 1 e por fim uma segunda manta geotêxtil para separar a pedra brita do solo.

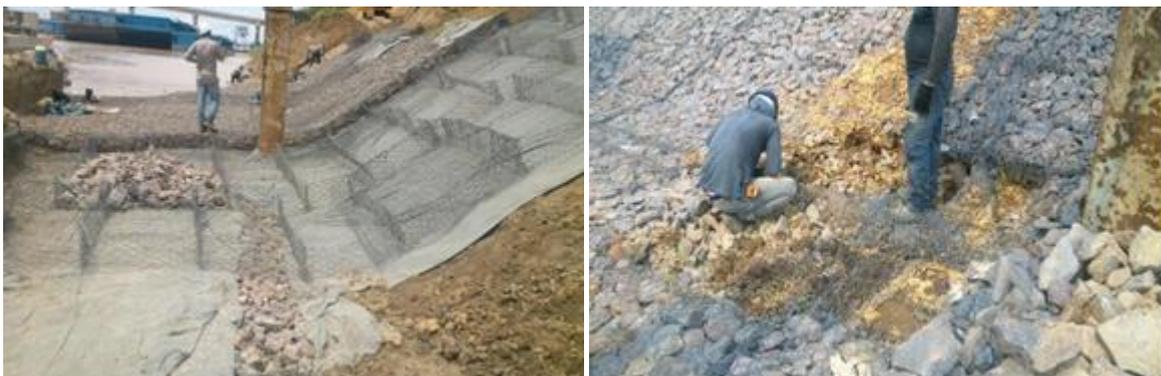
Figura 09 – Colchão Renomac: a) Instalação dos colchões; e b) Acomodação manual das pedras.

Concluído todo processo de reforço por meio de solo grampeado a base do talude ainda possuía boa parte exposta e sujeita a degradações, para evitar tal problema a solução encontrada foi a instalação de colchão Renomac.

A instalação dos colchões foi feita manualmente com pedras brita do tipo matacão, acomodando pedra por pedra em cada pano e conforme indicação de fabricante em linhas por toda a base do talude, conforme apresentado na Figura 09.

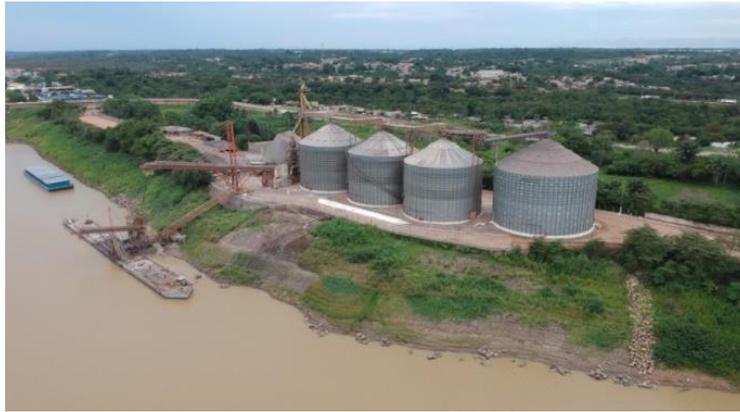
Figura 10 – Talude concluído.

Na Figura 10 é mostrado o processo final de recuperação do talude por meio da técnica de solo grampeado. Em pouco mais de 3 meses a obra foi concluída, apesar da técnica ser pouco conhecida pela maioria dos profissionais da região, não houve muita dificuldade quanto à execução, pois a técnica se mostrou de fácil execução.
