## ESTUDO GEOTÉCNICO PARA ANÁLISE CRÍTICA DE UM TRECHO DA RODOVIA BR-364/RO

## GEOTECHNICAL STUDY FOR CRITICAL ANALYSIS OF A SECTION OF THE BR-364/RO ROAD

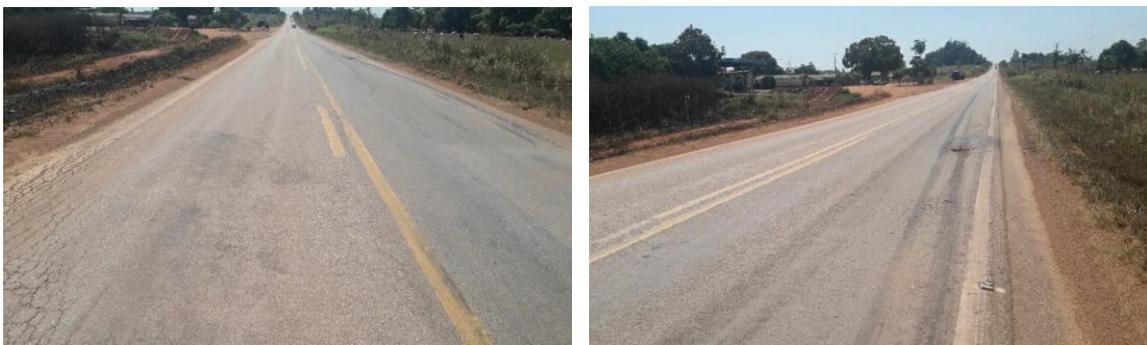
O trecho em estudo apresenta nos seus 138,60km de extensão alguns pontos críticos com diferentes tipos de anomalias causando risco aos motoristas, igualmente aumentando o tempo do tempo de viagem, devido aos motoristas precisarem reduzir a velocidade operacional na via para diminuir os riscos de acidentes e desgastes nos veículos devido aos impactos das anomalias presente no respectivo trecho (Figura 2).

Figura 2 - Manifestações patológicas no trecho estudado

Diante do que pôde ser observado nas patologias presentes no revestimento e os resultados de ensaios, atribuiu-se como causa das rupturas precoces do revestimento asfáltico do caso em estudo, a dois fatores:

- a) Qualidade dos materiais constantes na base, referentes a resistência e rigidez, incompatíveis com as ações solicitantes do tráfego pesado; e
- b) Deficiência estrutural ou subdimensionamento das camadas de revestimento asfáltico e base, para atender às solicitações do tráfego pesado da rodovia;

A solução mais adequada para este caso é corrigir a rigidez da camada de base reciclada e compatibilizar as espessuras e módulos de resiliência das camadas de revestimento mais base, atentando para um dimensionamento que atenda ao tráfego solicitante da rodovia.

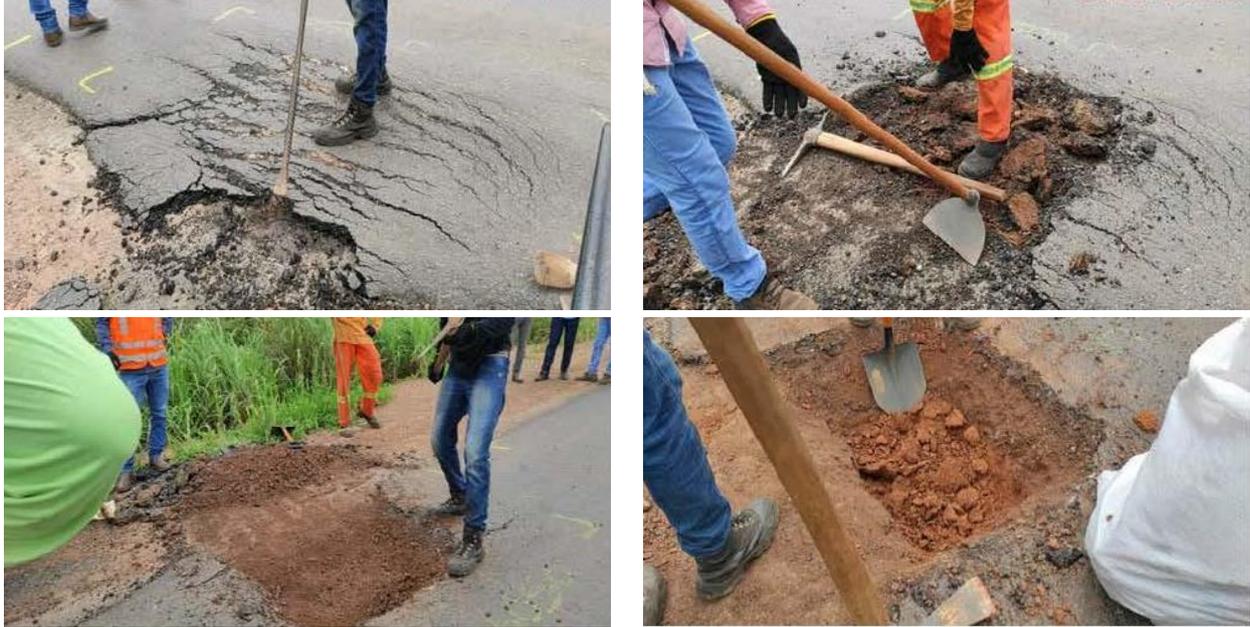
Para a realização dos ensaios foram utilizadas foram coletados 200 quilos de solo de cada uma das quatro janelas jazidas existentes no entorno do aterro que compunham a camada de cobertura. A Figura 3 apresenta o processo de coleta do material na janela 01 - Estaca 6050 (curva-alteamento).

Figura 3 - Coleta do material na janela 01

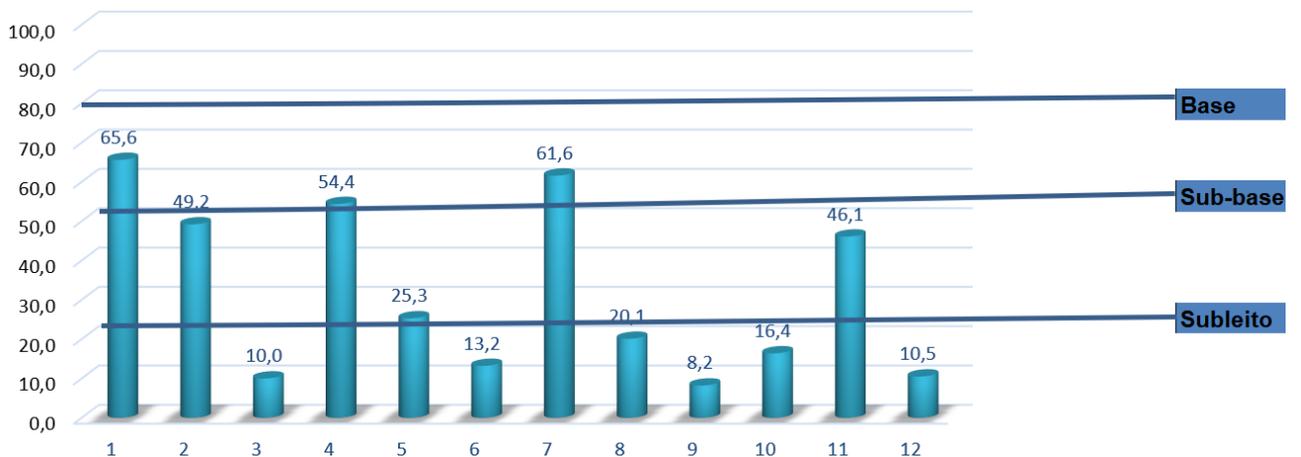
Figura 4 - Valores do ISC

Observando os resultados apresentados na Tabela 2 e Figura 4 é possível verificar que o subleito é constituído de forma geral por solo silte-argilo, tipo A-6 da classificação TRB e valor estatístico do ISC  $\geq 10\%$ , que pode ser representativo como ISC de projeto. Enquanto a camada de sub-base é formada por solo silte-arenoso, tipo A-2-6 da classificação TRB e valor estatístico de ISC de ordem de 35,25% e IG igual a 0. Sendo classificado como material de boa qualidade para emprego em camada de sub-base de pavimento rodoviário com tráfego pesado.

Por outro lado, a camada de base é formada em tese por solo areno-siltoso com pedregulho, tipo A-2-6/A-2-4 da classificação TRB, faixa granulométrica D do DNIT, EA igual 39,2%, IP na ordem de 12,4% e ISC igual 49,5%. Sendo classificado como material de qualidade não aceitável para utilização em camada de base de pavimento de rodovia com tráfego pesado e índice de precipitação pluviométrico anual superior a 2.000mm, visto que não atendeu os limites de ISC e IP referenciados pelo manual de pavimentação (DNIT, 2006), o qual estabelece que o valor mínimo de ISC e IP sejam de  $\geq 80\%$  e  $\leq 6\%$ , respectivamente. Logo, verifica-se que os resultados da referida da camada se mostraram fora destes valores, não atendendo, assim, os limites imposto pelo citado pelo manual.

Deste modo, pode-se apontar para uma deficiência estrutural do pavimento para suportar as solicitações do tráfego pesado da BR-364 no segmento em apreço. Assim, o revestimento asfáltico com espessura de 5,00cm, sobre uma base com ISC abaixo do recomendado e um IP elevado, torna-se totalmente insuficiente e incompatível no atendimento e distribuição das ações solicitantes do tráfego pesado com a capacidade de resistência dos materiais nas camadas do pavimento.
