ANÁLISE DIAGNÓSTICA DAS MANIFESTAÇÕES PATOLÓGICAS DE UMA RESIDÊNCIA EM ESTADO ESTRUTURAL CRÍTICO LOCALIZADA NA CIDADE DE TERESINA – PI

DIAGNOSTIC ANALYSIS OF THE PATHOLOGICAL MANIFESTATIONS OF A RESIDENCE IN CRITICAL STRUCTURAL CONDITION LOCATED IN TERESINA – PI

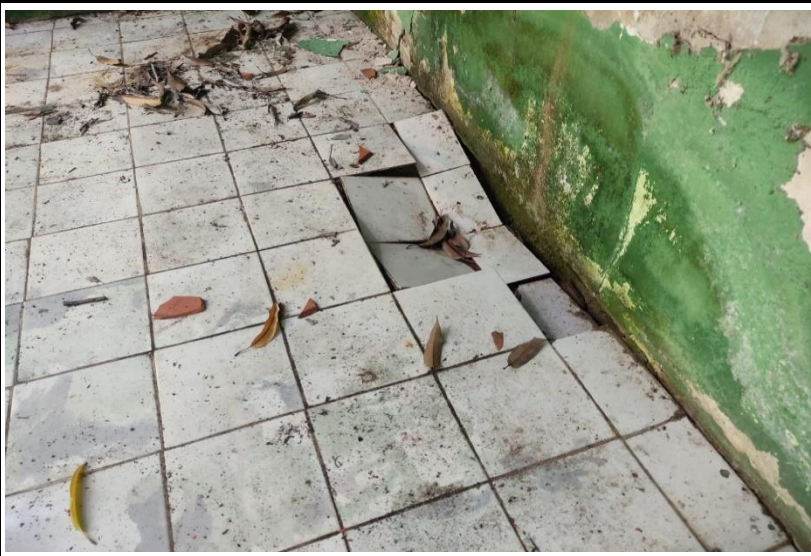
Quadro 02

DESTACAMENTO DE PLACAS

21/05/2022
ÁREA EXTERNA	
<p>Descrição da situação: Vários pontos no lado externo da residência apresentaram destacamento cerâmico no piso, como é mostrado na fotografia, algumas placas afundaram no solo e outras apresentaram placas levemente elevadas em relação ao nível do piso.</p>	
<p>Possível causa: É possível observar na imagem, pontos de infiltração na parede que vai até a parte inferior do revestimento. Essa infiltração no piso ao longo dos anos, foi deteriorando as camadas do contrapiso, e devido à falta de uma impermeabilização adequada, ocasionou irregularidades no assentamento do piso cerâmico que conseqüentemente levou ao destacamento das placas. Risco de acidentes devido à essas irregularidades no piso, alguns pontos bastante perceptíveis e em outros não.</p>	
Nível de gravidade :	<p><input type="checkbox"/> baixo <input type="checkbox"/> médio <input checked="" type="checkbox"/> alto</p> <p>Baixo: Reparos sem impacto direto a estrutura; Médio: Manutenções ou reparos, possível impacto a estrutura; Alto: Demolição e Reconstrução, impactos diretos a estrutura.</p>

<p>Solução recomendada: Segundo Gomes (2019) para tratar destacamentos cerâmicos, primeiramente devem ser sanadas outras patologias causadoras, como umidade, vazamentos etc. Em seguida deve-se remover o revestimento cerâmico comprometido, conforme o diagnóstico realizado, e reassentá-lo. Importante também realizar uma impermeabilização adequada ao revestimento, para evitar a ocorrência da patologia novamente.</p>

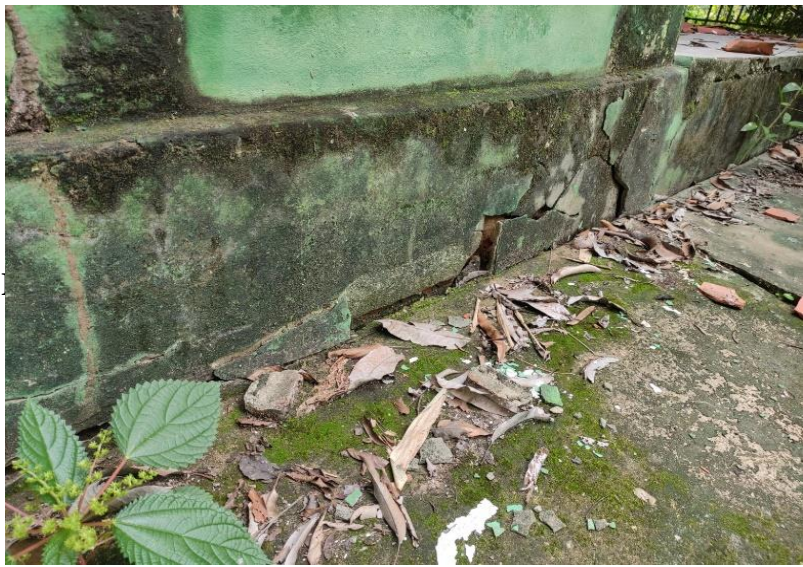
Quadro 04

RACHADURAS NO CONCRETO

<p>21/05/2022</p>
<p>ÁREA EXTERNA</p>	
<p>Descrição da situação: Rachaduras perceptíveis em vários pontos no baldrame do imóvel.</p>	
<p>Possível causa: Falta de impermeabilização adequada, ocasionou infiltrações em grande proporção no concreto, provocando o surgimento de várias trincas e rachaduras. Perceptíveis rachaduras de 45°, o que pode gerar grandes problemas ao alicerce do imóvel.</p>	
<p>Nível de gravidade:</p>	<p><input type="checkbox"/> baixo <input type="checkbox"/> médio <input checked="" type="checkbox"/> alto</p> <p>Baixo: Reparos sem impacto direto a estrutura; Médio: Manutenções ou reparos, possível impacto a estrutura; Alto: Demolição e Reconstrução, impactos diretos a estrutura.</p>
<p>Solução recomendada: No caso em questão, a infiltração já invadiu bastante o concreto, é possível visualizar a deterioração avançada do baldrame em vários pontos, realizar um tratamento externo não resolveria o problema. Devido ser perceptível o desgaste da fundação e nítido que a infiltração atingiu vários pontos, não é viável tentar recuperar ou fazer reforços estruturais, conclui-se que é necessário a demolição.</p>

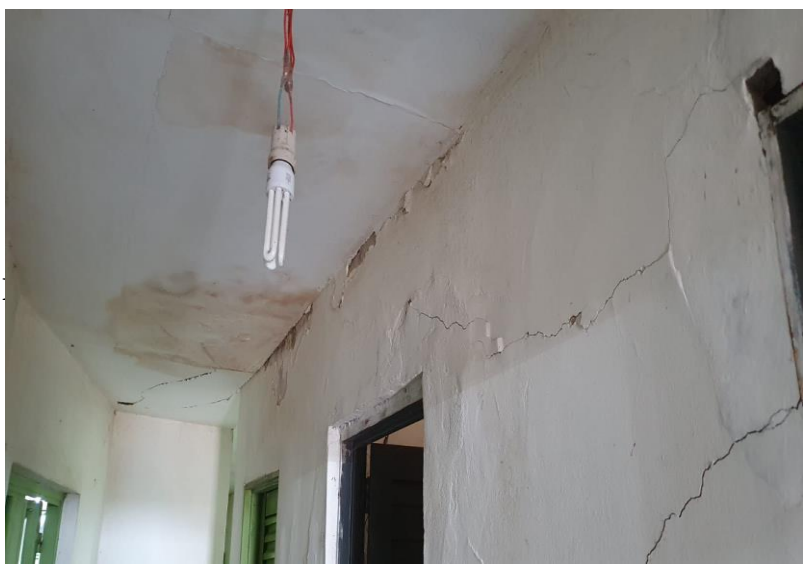
Quadro 07

INFILTRAÇÃO - TRINCAS, FISSURAS E RACHADURAS

21/05/2022
	ÁREA INTERNA
<p>Descrição da situação: As patologias predominantes na parte interna da casa são manchas de umidade, trincas, fissuras e rachaduras nas paredes e teto.</p>	
<p>Possível causa: Foi observado no quadro 03, o imóvel apresenta bastante deterioração do telhado, com isto, as chuvas conseguem infiltrar facilmente na cobertura do imóvel, ocasionando umidade no teto e paredes internas.</p>	
<p>Nível de gravidade:</p>	<p><input type="checkbox"/> baixo <input type="checkbox"/> médio <input checked="" type="checkbox"/> alto</p> <p>Baixo: Reparos sem impacto direto a estrutura; Médio: Manutenções ou reparos, possível impacto a estrutura; Alto: Demolição e Reconstrução, impactos diretos a estrutura</p>
<p>Solução recomendada: Devido a grande quantidade de fissuras, trincas e rachaduras nas paredes e no teto, é inviável a recuperação, sendo necessário a demolição das mesmas.</p>
