## **VISTORIA TÉCNICA: UM ESTUDO DE CASO DA ESCOLA DE ENSINO FUNDAMENTAL FRANCISCO SALES FILHO EM ITAITINGA – CE**

Klézio Silva Monte (Prefeitura de Itaitinga - CE) E-mail: klezio\_monte@hotmail.com  
José Ari Rangel Monteiro Filho (Prefeitura de Itaitinga - CE) E-mail: ari.rangel.m@hotmail.com

## **RECOVERY AND STRENGTHENING STRUCTURAL OF THE ANNEX OF THE SCHOOL ELEMENTARY FRANCISCO SALES FILHO IN ITAITINGA - CE**

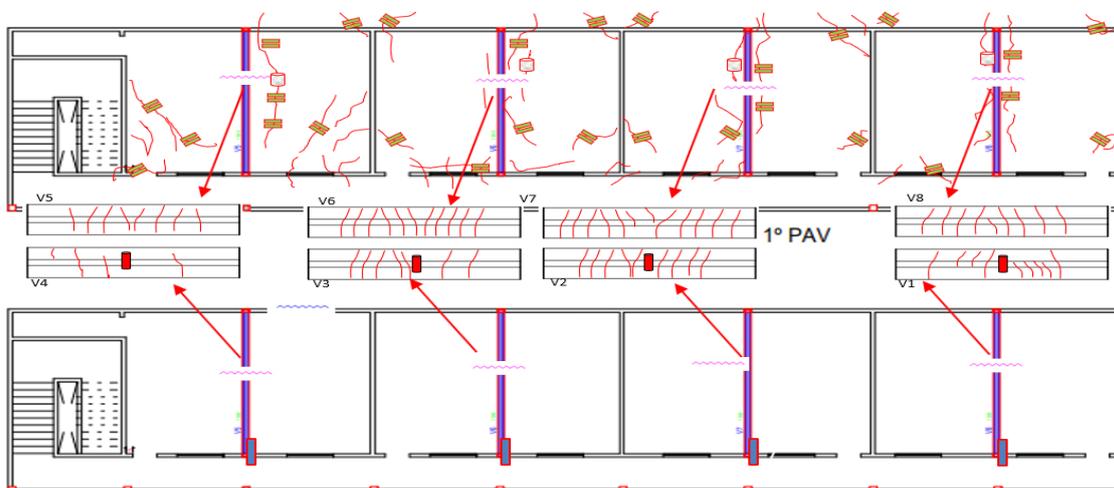
A partir de análise visual e tátil, foi identificada uma série de manifestações patológicas presentes na estrutura causadas em decorrência da ausência de projeto, falhas construtivas na execução do Anexo da Escola de Ensino Fundamental Francisco Sales Filho. Na Figura 2 mostram o mapeamento das fissuras no piso, os locais de aplicação dos selos de gesso, locais de ensaios e a legenda das manifestações patológicas.

Figura 1 - Mapeamento das manifestações patológicas com a legenda e locais de ensaios.

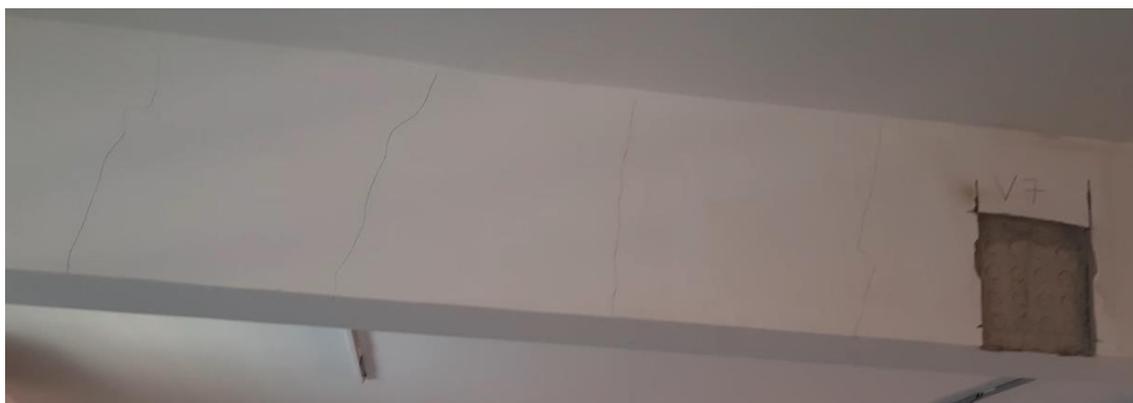
Foram realizados o mapeamento das fissuras das faces das vigas do teto do térreo e 1º pavimento, ver mapa de fissura na figura 1.

Figura 2 - Detalhe do mapeamento de fissuras nas faces das vigas.

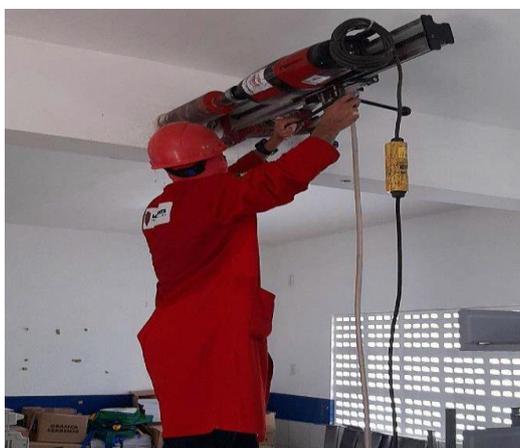
Figura 3 – Ensaio de pacometria e extração de testemunhos

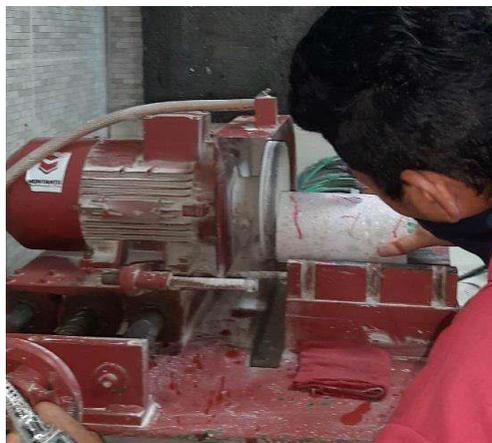
Figura 4 – Retificação dos corpos de prova

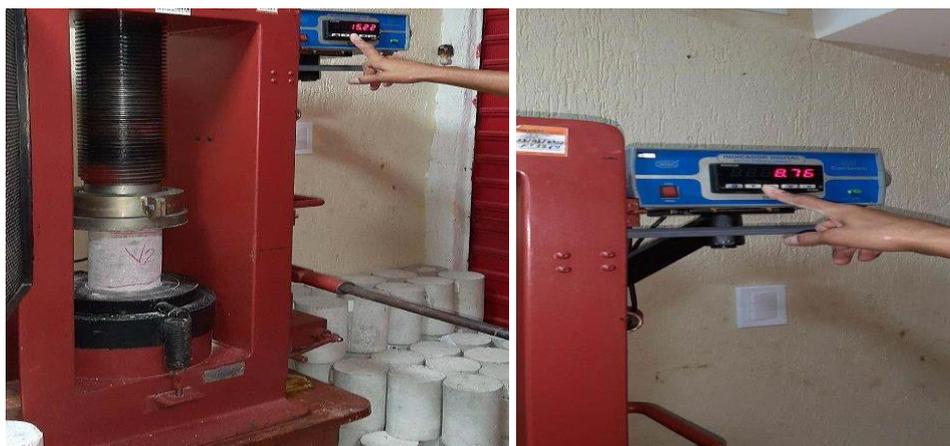
Figura 5 – Corpos de prova rompidos na máquina universal de ensaio

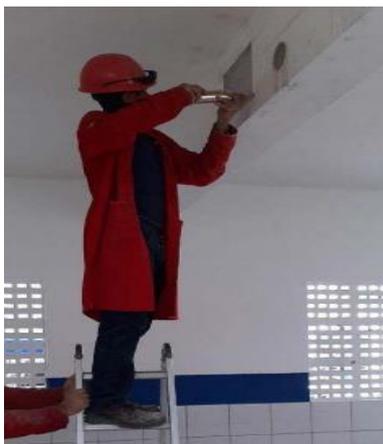
Figura 7 – Processo de preparação da superfície, marcação de reticulado e ensaio de esclerometria.

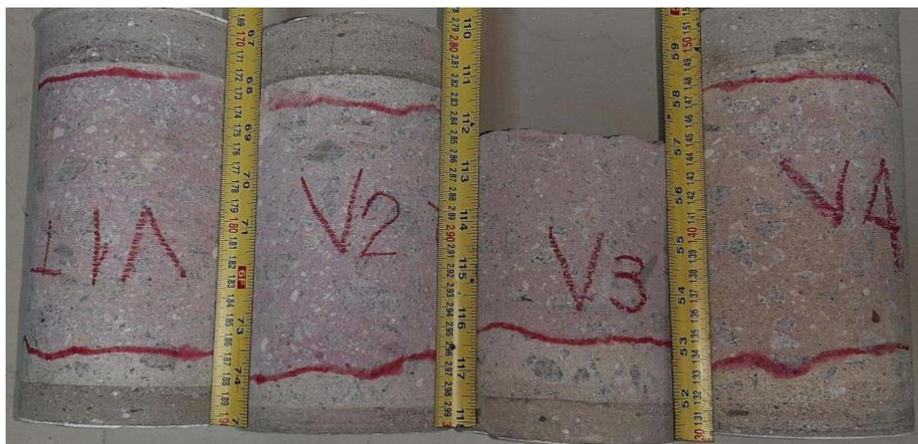
Figura 8 – Testemunhos após a aplicação da solução de fenolftaleína, com a face incolor e rosada.

Nas duas amostras, constatamos que a frente de carbonatação ainda não atingiu a região da armadura secundária da viga, e que possivelmente irá desencadear o processo de corrosão das referidas armaduras caso não sejam tomadas medidas protetivas.

Quanto aos resultados do ensaio de profundidade de carbonatação, em análise, conforme apresentados na figura 8, constatou-se que nas duas amostras extraídas das vigas V1 e V2 apresentam uma profundidade de carbonatação média de 15 mm e as amostras V3 e V4 apresentaram frente de carbonatação média de 25 mm, ou seja, valor maior que as amostras citadas anterior, demonstrando que tem o concreto mais poroso, quando comparado às amostras V1 e V2.
