INSPEÇÃO TÉCNICA: ESTUDO DE CASO DA BARRAGEM PAU FERRO LOCALIZADA NA ZONA DA MATA SUL DE PERNAMBUCO

TECHNICAL INSPECTION: CASE STUDY OF PAU FERRO DAM LOCATED IN THE SOUTH RAINFOREST ZONE OF PERNAMBUCO

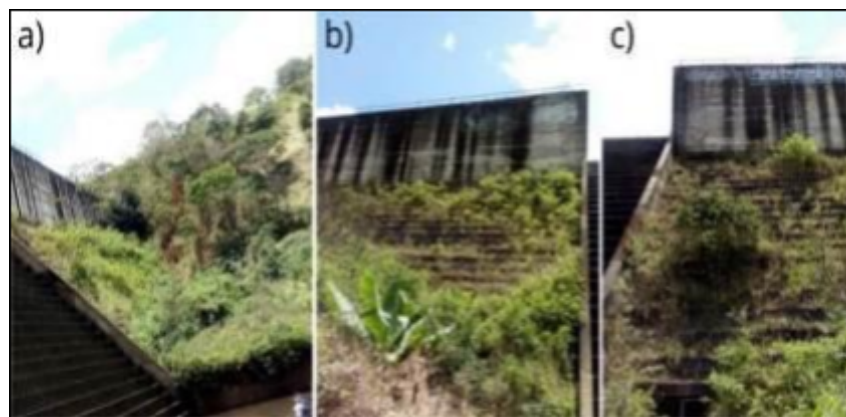
A falta de capinação nos períodos chuvosos fez com que surgisse uma vegetação densa nos barramentos, ombreiras e degraus direito e esquerdo do reservatório (Figura 4), na grande maioria de porte pequeno, no entanto há alguns de médio porte. É primordial realizar a remoção de toda a vegetação que afeta a barragem, essa ação facilitará o acesso a barragem e novas inspeções poderão ser realizadas. Como também a avaliação de possíveis desgastes dos degraus causados pelas raízes dessa vegetação, procurando uma solução para recuperar os mesmos, para tal, é necessário a avaliação de um profissional em tecnologia do concreto.

Figura 4 - Vegetação no barramento e ombreira (a). Vegetação no barramento direito e seus degraus (b). Vegetação no Barramento esquerdo e seus degraus (c).

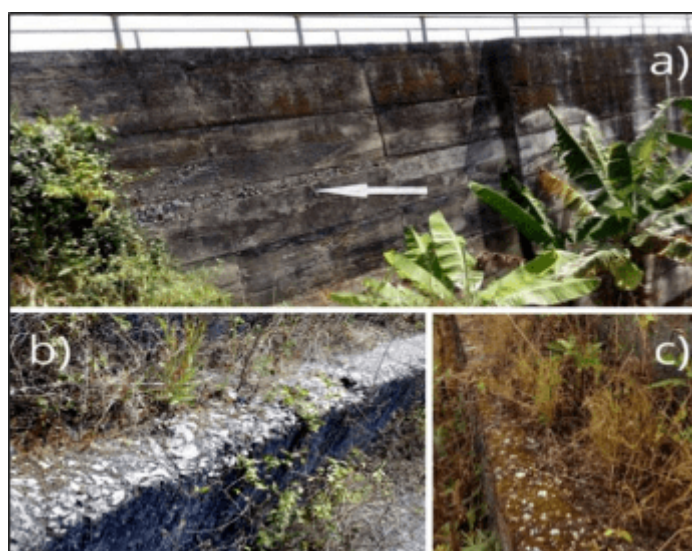
Ninhos de concretagem foram encontrados em diversos pontos do reservatório (Figura 5), exclusivamente nos barramentos esquerdo, direito e vertedouro. Foi observado que na região das bicheiras existe a segregação do concreto, é recomendável a realização de análises de caracterização para adquirir o exato cenário do barramento e instituir a melhor restauração. Além de um incômodo estético, ninhos de concretagem são capazes de prejudicar a durabilidade e resistência de estruturas de concreto, causando deformidades ou até mesmo esgotamento (NAKAMURA, 2019).

Figura 5 - Ninhos de concretagem no barramento de jusante (a). Ninhos de concretagem nos degraus do barramento esquerdo (b). Ninhos de concretagem nos degraus do barramento direito (c).

Uma possível intervenção em bicheiras, já vista no item Ninhos de concretagem da presente pesquisa, é realizar a reconstrução da região afetada, porém é essencial retirar todo o material segregado, limpar antes de empregar o produto específico, o que vai permitir a aderência do novo concreto ao antigo, e finalmente aplicar a argamassa ou concreto com características mecânicas semelhantes aos do original.

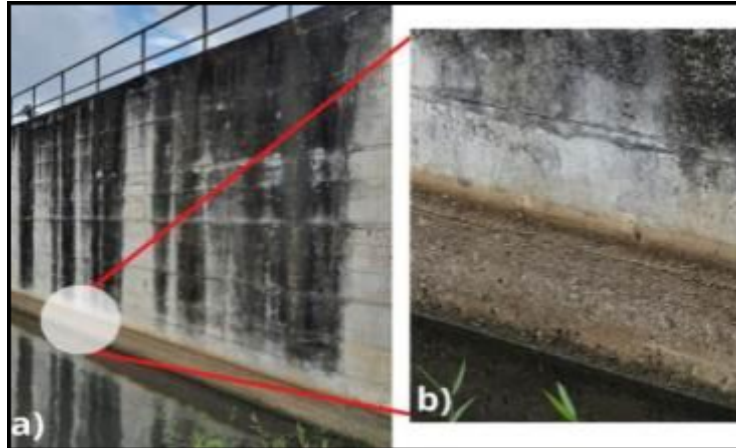
Foi possível apenas investigar a parte fora d'água do paramento de montante. O próprio apresenta concreto abaixo do nível máximo de enchimento com deterioração, por outro lado, o concreto acima apresenta melhor condição, conforme a Figura 6. O RISR de 2019 indica que as manchas claras e escuras acima da deterioração indicam uma

possível porosidade no concreto e conseqüentemente podem estar causando infiltrações no paramento de jusante. Mas é necessário considerar ainda as possíveis existências de juntas de dilatação desgastadas ou fissuras, isto é, locais pois possam causar o surgimento de água no paramento de jusante. Para as devidas intervenções no paramento de montante é indispensável ter conhecimento sobre as características da qualidade do concreto.

Figura 6 - Paramento de montante apresenta manchas (a). Detalhes da deterioração (b).

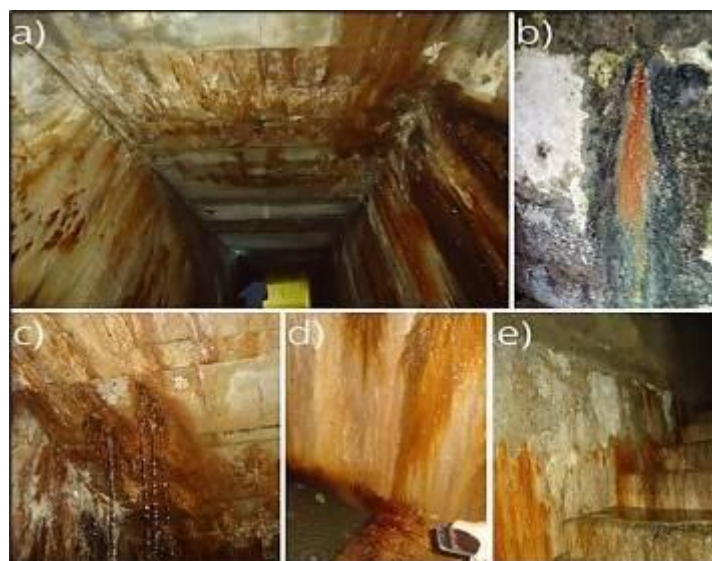
As duas galerias apresentam diversos pontos de infiltrações com a presença de fluxo de água, umidade no concreto, eflorescência e a formação de estalactites nas paredes, teto e degraus de coloração avermelhada (Figura 7).

Figura 7 - Fluxo d'água no teto e paredes da galeria de drenagem (a). Eflorescência avermelhada e muita umidade na parede de concreto (b). Presença de estalactites no teto da galeria de drenagem (c). Infiltrações e eflorescência na região dos degraus e parede da galeria (d) e (e).

São essenciais estudos que desvendam as origens dessas infiltrações, com a finalidade de trazer a estanqueidade novamente ao local, bem como a averiguação da qualidade do concreto e o estado das armaduras que possivelmente entraram em processo corrosivo. A localização de cada ponto de infiltração será fundamental para verificar se existem vínculos entre a posição das juntas de dilatação, possivelmente deterioradas, a presença de fissuras no paramento de jusante ou montante, concreto deteriorado e a surgimento da água no local.

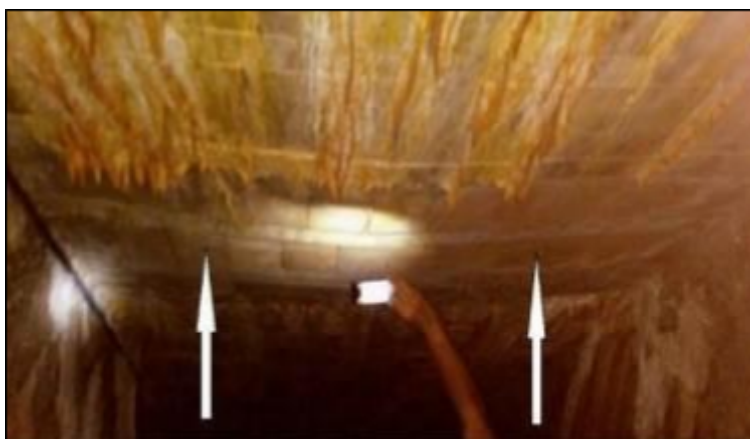
A laje da galeria de drenagem da barragem apresenta uma deformação expressiva, que é a alteração no elemento estrutural, além dos diversos pontos de infiltrações já mencionados. Essa deformação pode ter sido causada por erros de projeto, erros na execução ou falta de manutenção. A possível causa da deformação observada na Figura 8, foram as infiltrações presentes na galeria de drenagem do reservatório. A água pode ter causado o desgaste e corrosão das armaduras da laje, resultando na diminuição da resistência aos esforços mecânicos da estrutura, gerando assim a deformação vista.

Figura 8 - Deformação na laje da galeria de drenagem.

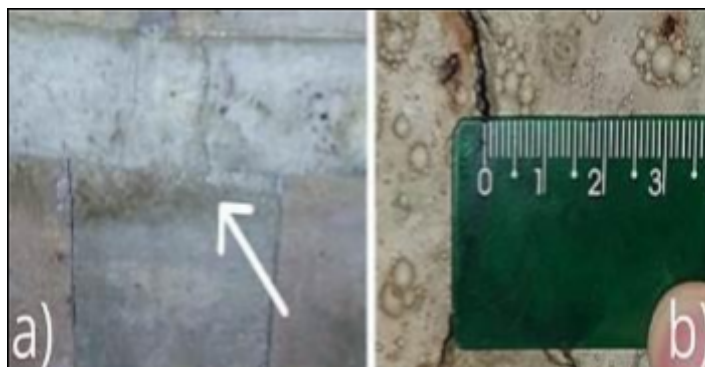
Foi avistada ainda uma abertura de 3 mm no teto da galeria de drenagem (Figura 9). Para estimativa da largura dessa abertura fez-se o uso de uma régua plástica. Esse problema também necessita da avaliação de profissionais na área do concreto que vão definir uma conduta a ser adotada para a solução, já que essa abertura permite a entrada de agentes agressivos. Os estudos mostrarão se essa abertura é ativa ou passiva, ou seja, se varia ou não ao longo do tempo.

Figura 9 - Abertura na laje da galeria de drenagem (a) e (b).

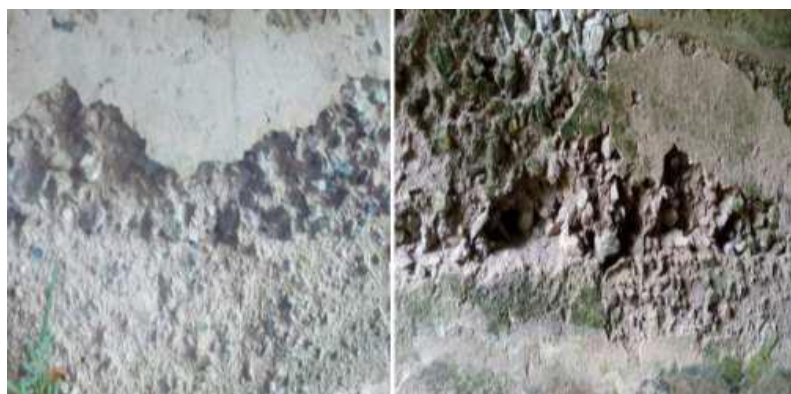
É possível observar na Figura 10, que o concreto das paredes da galeria de drenagem apresenta um alto grau de deterioração, podendo ser facilmente extraído manualmente.

Figura 10 - Esfarelamento na galeria de drenagem.

Faz-se necessário a realização de ensaios que possam identificar a origem dessas manifestações, existindo a possibilidade de uma possível deterioração química, além das falhas de projeção ou exceção.

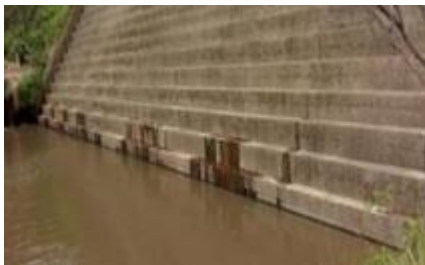
Patologia	Causa	Consequência	Imagens das patologias
Infiltrações no vertedouro	Pontos de infiltrações localizados nas juntas de dilatação.	Processo de corrosão das armaduras e o agravamento da situação.

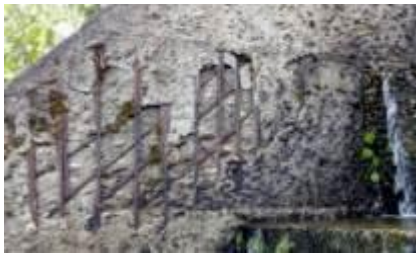
<p>Fonte: O autores (2021).</p>
Armadura exposta no muro do vertedouro.	Processo de corrosão ocasionada pela falta de concreto.	Diminuição da resistência aos esforços mecânicos da estrutura.

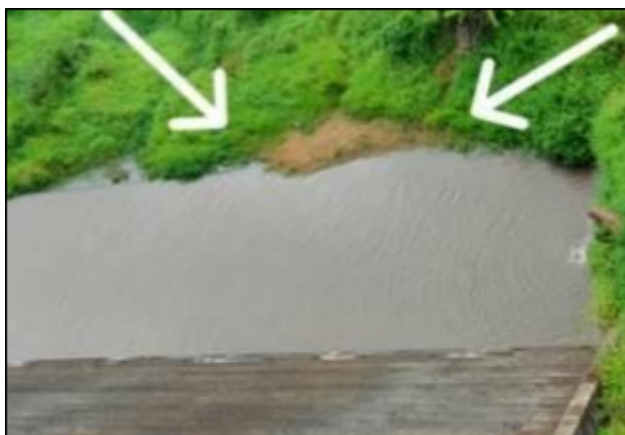
Identificou-se que a bacia de dissipação da barragem apresentava acúmulo de sedimentos. O RISR de 2020 relata que essa acumulação é resultado de um deslizamento de terra no talude localizado à frente da barragem, o material foi arrastado para a bacia de dissipação, deixando-a parcialmente assoreada (Figura 11). É conveniente realizar a remoção de todo material que ocupa de forma parcial a bacia, objetivando a restauração de sua função, como também, estudos para a estabilização de taludes a jusante da barragem.

Figura 11 - Assoreamento na bacia de dissipação

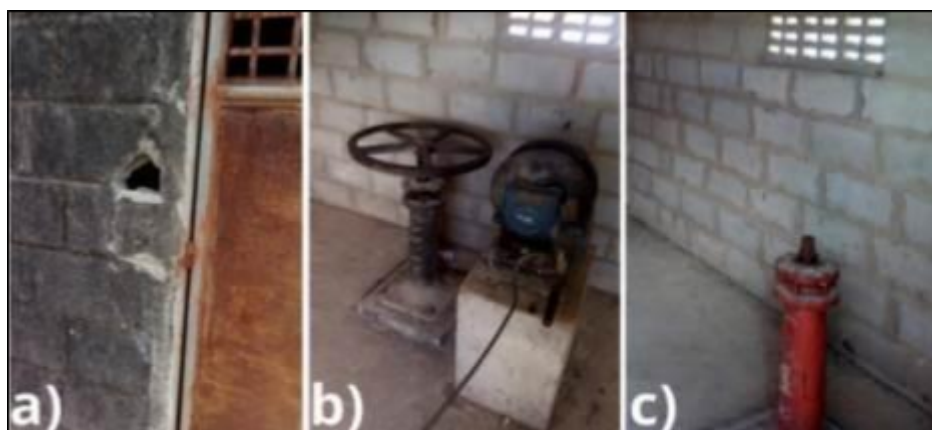
Ao percorrer a crista da barragem, verificou-se que a torre de comando apresentava fissuras em diversos pontos do teto e paredes, falta de iluminação e portão de acesso enferrujado com falha no chumbamento à estrutura de alvenaria de bloco de concreto. Essa torre tem a designação de cobertura para o sistema de acionamento das comportas de descargas de fundo e abastecimento.

Consta no RISR de 2020, que ambos os sistemas de acionamento das comportas estão inoperantes. O sistema da descarga de fundo devido ao seu pórtico e guias de acionamento que estão danificados e desmontados, ainda a ausência de algumas peças vitais que garantem o seu funcionamento. Similar aos problemas do sistema anterior, o acionamento de abastecimento apresenta pedestal sem volante e oxidação das hastes e mancais, tornando-o inoperante (Figura 12).

Figura 12 - Danos na torre de comando (a). Sistema de acionamento da comporta da descarga de fundo (b) Sistema de acionamento da comporta de abastecimento (c).
