## ANÁLISES FÍSICO-QUÍMICAS DA ÁGUA DE AMASSAMENTO DO CONCRETO: ESTUDO DE CASO DA BARRAGEM PAU FERRO LOCALIZADA NA ZONA DA MATA SUL DE PERNAMBUCO

## PHYSICOCHEMICAL ANALYSIS OF THE WATER FOR MIXING CONCRETE: CASE STUDY OF PAU FERRO DAM LOCATED IN THE SOUTH RAINFOREST ZONE OF PERNAMBUCO

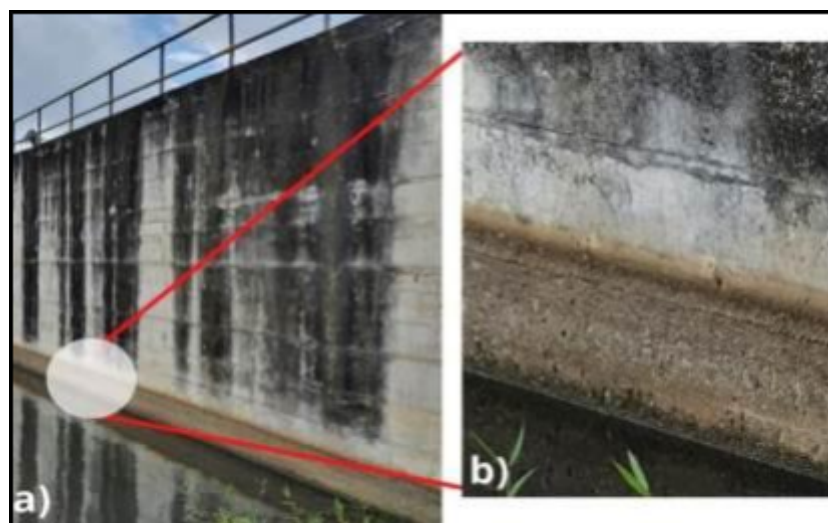
O objetivo da atual pesquisa foi analisar a qualidade da água de amassamento utilizada na construção da barragem e as anomalias encontradas no arranjo e ao redor da Barragem Pau Ferro. Foi constatada a presença de infiltrações e concreto com baixa qualidade nas galerias de drenagem da barragem, como também a deterioração do concreto no barramento de jusante submerso (Figura 5).

Figura 5 - Paramento de montante apresenta manchas (a). Detalhes da deterioração (b).

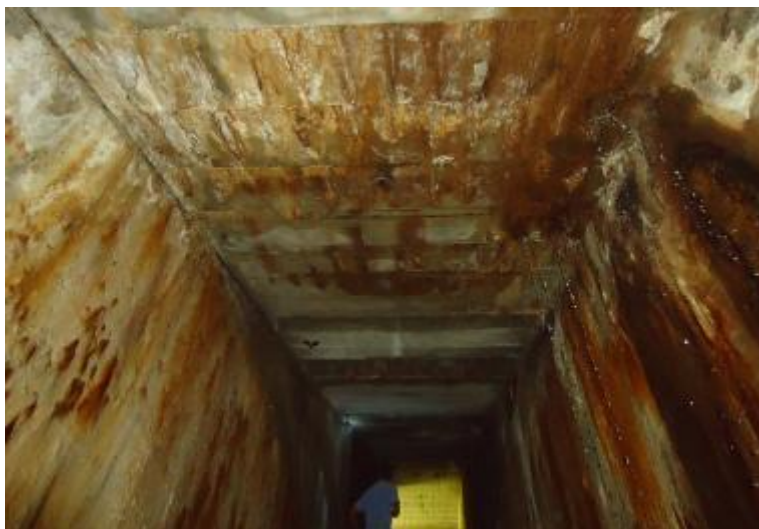
Ao ingressar na galeria de drenagem do barramento esquerdo, foi constatada a ausência de iluminação, como também inúmeras áreas de infiltrações que estão resultando em fluxos de água, concreto com bastante umidade, eflorescência com a formação de estalactites nas paredes, teto e degraus de coloração avermelhada. Estudos que desvendam as origens dessas anomalias com a finalidade de trazer a estanqueidade

novamente ao local são essenciais, bem como a averiguação da qualidade do concreto e o estado das armaduras que possivelmente entraram em processo corrosivo. As irregularidades descritas acima podem ser observadas na Figura 6.

**Figura 6** – Diversos pontos de infiltrações, paredes e teto com lixiviação, e corrosão da armadura do concreto.

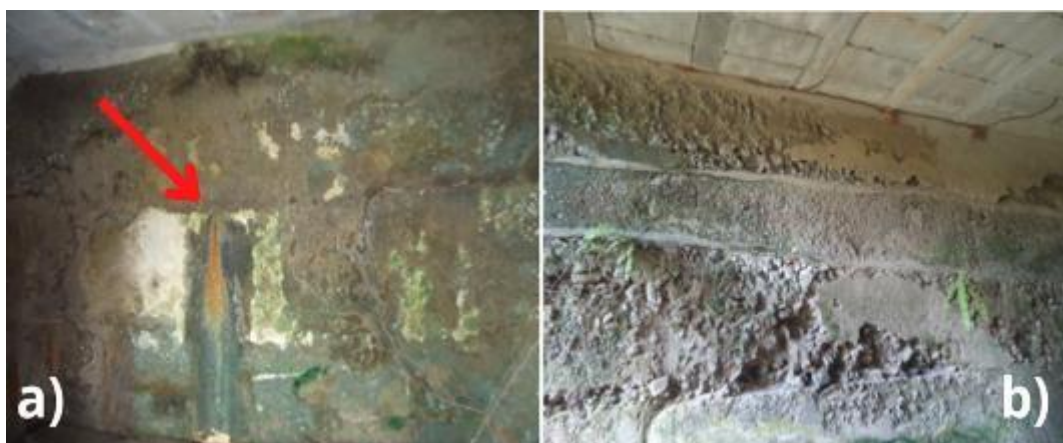
Foi observada a existência de umidade nas paredes da galeria de drenagem que tem acesso pelo barramento direito, sendo possível observar na Figura tal anomalia, a seta em vermelho na mesma imagem, indica um ponto de infiltração com aspecto avermelhado possivelmente resultado da corrosão da armadura. Ainda na mesma galeria, um alto grau de deterioração do concreto foi observado (Figura 7), podendo ser facilmente extraído manualmente.

**Figura 7** – Umidade e ponto de infiltração com coloração avermelhada (a). Alto grau de deterioração do concreto (b).

É necessária a realização de ensaios e análises com o propósito de revelar a origem da baixa qualidade e deterioração do concreto presente na galeria de drenagem e assim encontrar a melhor maneira que possa anular essa anomalia, não podendo ser descartados cenários de deterioração química, além de falhas de projeção ou exceção.
