INVESTIGAÇÃO PATOLÓGICA EM UMA ESTRUTURA DE CONCRETO ARMADO DE UMA EDIFICAÇÃO ESCOLAR, ATRAVÉS DE ENSAIOS NÃO DESTRUTÍVEIS

PATHOLOGICAL INVESTIGATION OF A REINFORCED CONCRETE STRUCTURE OF A SCHOOL BUILDING USING NON-DESTRUCTIVE TESTING

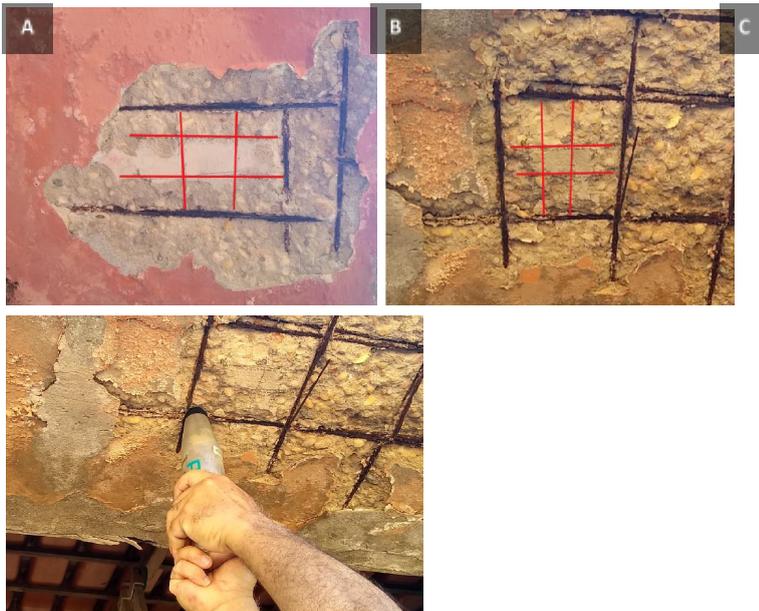
Figura 2 – Locais escolhidos para a execução do ensaio de esclerometria. A) bloco administrativo; B) bloco de recreio; C) execução do ensaio em um dos locais.

Observa-se que após a eliminação das leituras com variação superior a 10% no ensaio executado no bloco administrativo, restaram-se apenas três valores de medida. A NBR 7584 (2012) menciona que para o cálculo da segunda média e utilização do índice corrigido na estimativa da resistência a compressão do concreto, o mesmo deverá ser obtido com o uso de no mínimo cinco valores individuais referentes as leituras restantes após a primeira eliminação. Tal condição não é satisfeita no caso em análise, portanto, segundo a recomendação da norma citada, o ensaio esclerométrico executado em tal região será desconsiderado.

O valor do índice corrigido calculado no ensaio executado no bloco de recreio foi aplicado ao gráfico fornecido pelo fabricante do equipamento em função de uma curva definida pelas variações causadas pelo posicionamento do esclerômetro durante a execução do procedimento, obtendo-se uma estimativa da resistência a compressão do concreto de aproximadamente 22 MPa.

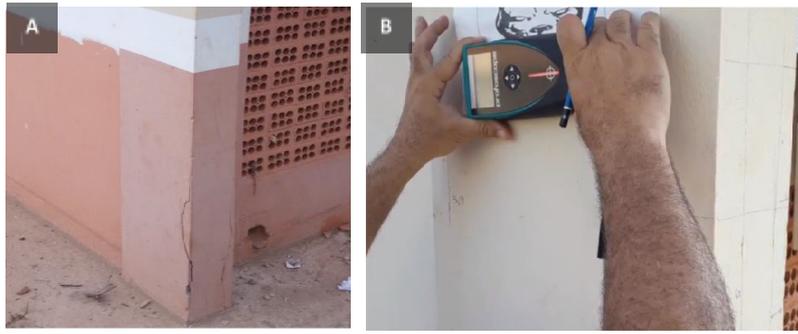
Figura 3 – A) Pilar determinado para o ensaio de pacometria; B) Execução do ensaio.

Após a execução do procedimento foram obtidos os valores das medidas referentes a estimativa do posicionamento das armaduras longitudinais, estribos e da camada de cobertura acrescida do revestimento de reboco existente no pilar.

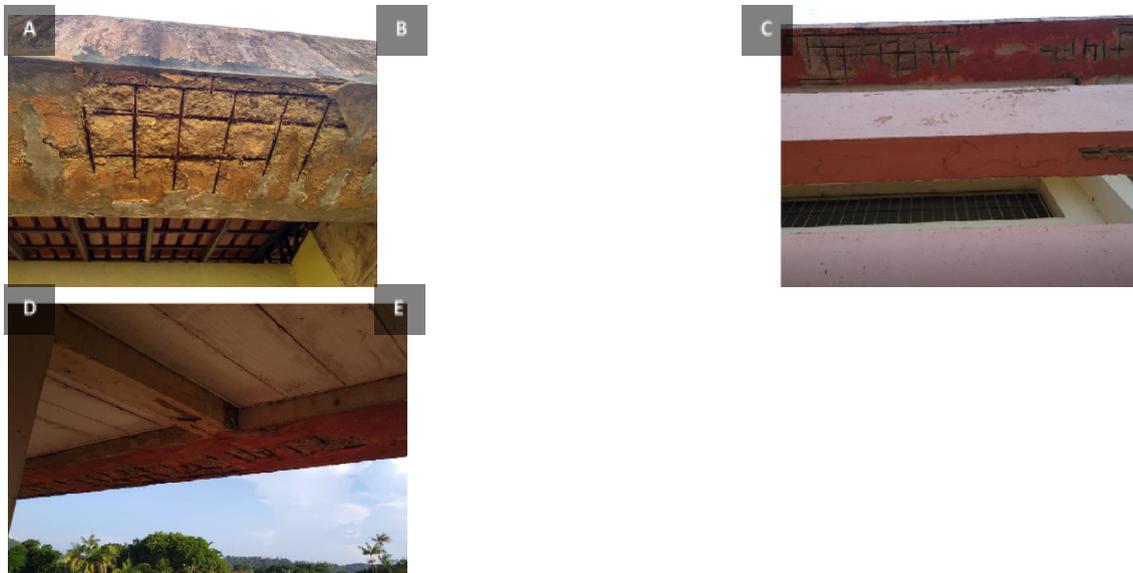
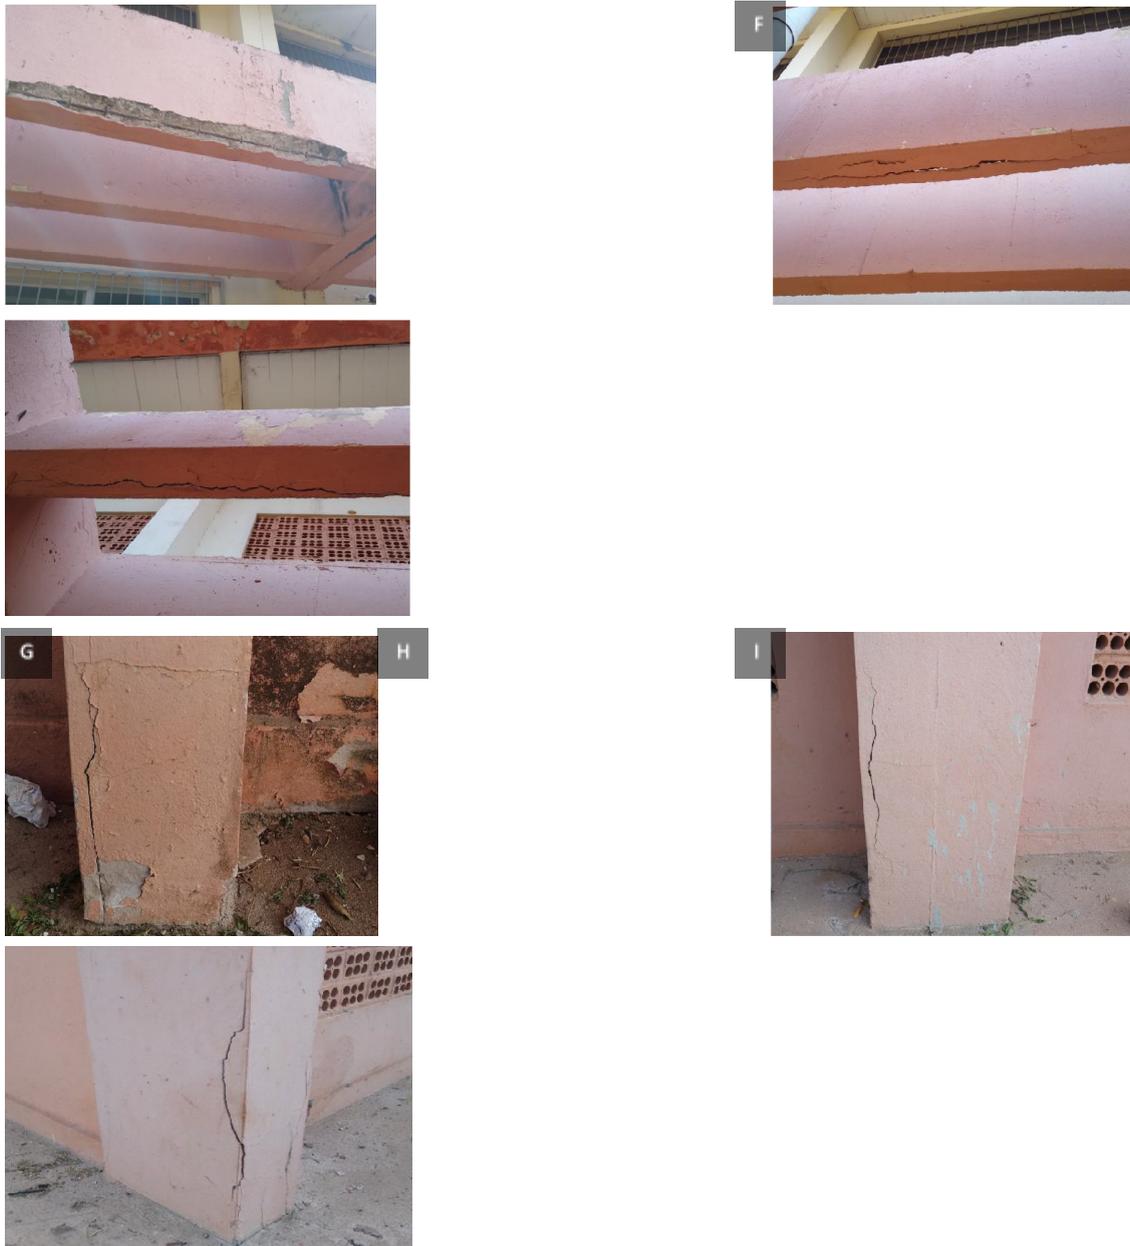
Após passarem por uma inspeção visual, as calhas e pergolados apresentaram fissuras, armaduras expostas, revestimentos danificados e acúmulo de material orgânico nas calhas de concreto armado ao longo de todo o perímetro do bloco pedagógico. Pergolados na fachada sudoeste com aberturas, armaduras expostas e indicativos de desagregação do concreto. Alguns pilares e vigas apresentam trincas (1,0mm, 1,3mm e 1,6mm), rachaduras (2,8mm) e revestimentos danificados identificados em pilares na região externa. Na figura 4 é possível visualizar a real situação dos elementos descritos.

Figura 4 – Aspectos visuais dos elementos estruturais degradados. A, B e C) calhas das fachadas; D, E e F) pergolados com armaduras expostas; G, H e I) trincas e rachaduras em pilares.

Com bases nos registros realizados, foram identificadas trincas e rachaduras nas quais sugerem uma tendência ao deslocamento da camada de revestimento dos componentes de concreto, sendo possível levantar a hipótese da possível existência de um processo de corrosão das armaduras instaurado conforme com os mecanismos já citados nos itens anteriores.

Nesse contexto, as aberturas manifestadas possibilitam o ingresso de agentes agressivos presentes na atmosfera já que os limites de abertura de fissuras referentes às exigências de durabilidade e proteção das armaduras estabelecidos em função das classes de agressividade ambiental determinadas pelas versões da NBR 6118 de 2014 (em vigor) e 2003 (vigente no período de execução da escola) não se encontram atendidos. Para a classe II de agressividade (edificações em ambiente urbano), as normas estabelecem o limite de 0,3mm como exigência para o estado limite de abertura de fissuras.

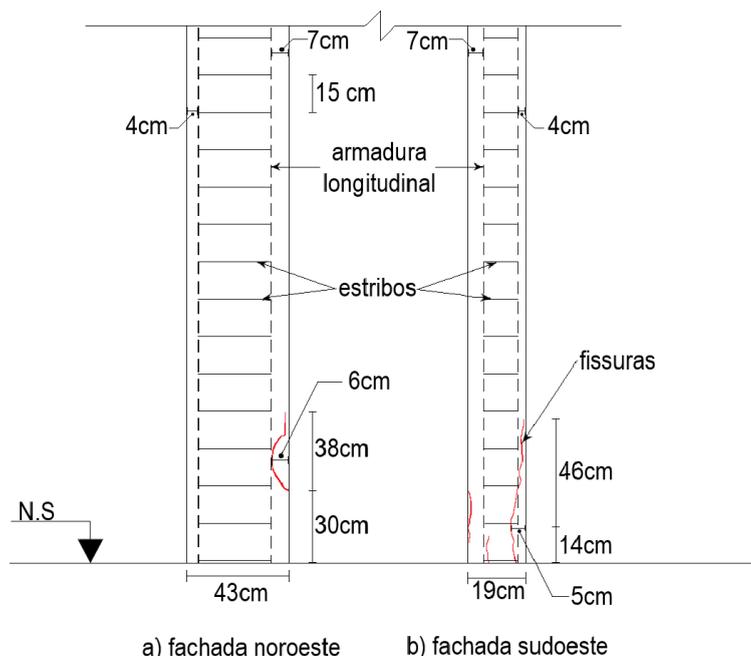
Conforme o esquema contido na figura 5, através da correlação dos dados coletados é possível observar um padrão no alinhamento da manifestação da maioria das fissuras existentes em função do posicionamento identificado das armaduras longitudinais, reforçando a hipótese da existência de um processo de corrosão nas armaduras no pilar analisado. Tal processo seria responsável pela origem de uma ação expansiva interna no pilar, manifestando as fissuras características do destacamento da camada de cobrimento da armadura.

Figura 5 – Dados obtidos no ensaio de pacometria em função das características do pilar avaliado.

As variações apresentadas nas espessuras das camadas de cobertura localizadas nas laterais de cada face do pilar permitem o levantamento de uma nova hipótese referente a uma possível tentativa de nivelamento da superfície empregando camadas adicionais de reboco em diferentes espessuras, de modo a ocultar erros de prumo decorrentes de possíveis falhas durante a execução do componente.
