SIMULAÇÃO DE INSPEÇÃO DE SEGURANÇA REGULAR DE BARRAGEM DE TERRA: BARRAGEM DO CHASQUEIRO – ARROIO GRANDE/RS

EARTH DAM REGULAR SAFETY INSPECTION SIMULATION: CHASQUEIRO DAM – ARROIO GRANDE/RS

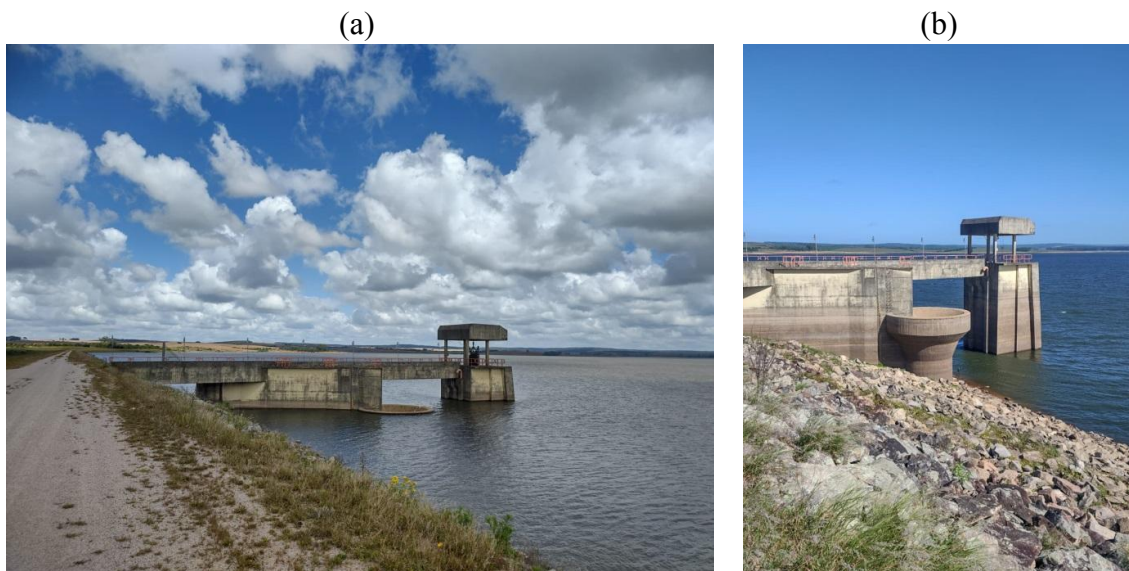
Quanto ao talude de montante, todos os subitens puderam ser avaliados, conforme sumariza o Quadro 2. Destaca-se que este item não pôde ser avaliado na primeira saída de campo à barragem, realizado em novembro de 2022, uma vez que a barragem encontrava-se no seu nível mais alto. Assim, esperou-se o período de uso das águas pelo sistema orizícola e, assim, o talude de montante pode ser visualizado na saída de campo realizada em abril de 2023. Esta diferença entre os níveis de água é demonstrada na Figura 3.

Figura 3 – Nível d’água em relação ao vertedouro: (a) em 05 de novembro de 2022; e (b) em 01 de abril de 2023.

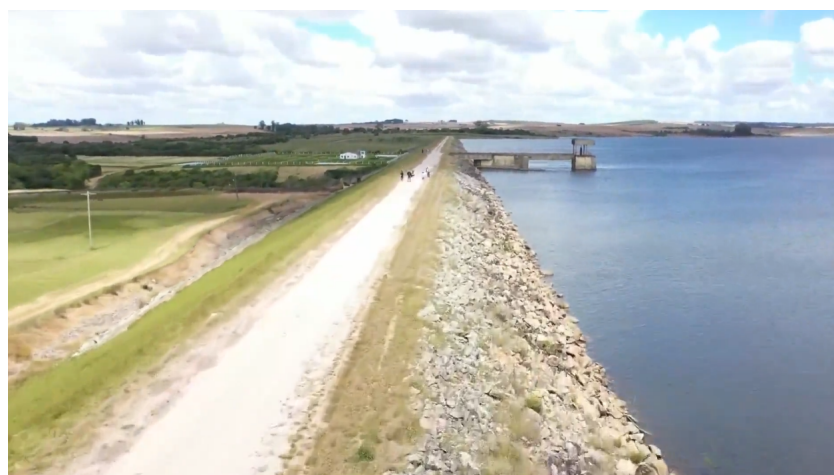
O Quadro 4 resume os itens avaliados quanto ao coroamento. Em síntese os itens avaliados são os mesmos dos taludes de jusante e montante, acrescido dos itens sobre revestimento, meio-fio e ameaça de transbordamento da barragem. Mais uma vez, nenhuma anomalia foi constatada. Observa-se apenas a presença incipiente de gramíneas na região do coroamento, mas não árvores e arbustos, conforme descrito na avaliação. Os itens quanto ao meio fio (viii e xi) foram marcados como “Não aplicável”, uma vez que não foi identificada a presença da estrutura na região, conforme ilustra a Figura 4, que apresenta uma fotoaérea oblíqua da crista da Barragem do Chasqueiro e onde pode ser observada a inexistência de meio-fio.

Figura 4 – Foto aérea oblíqua da crista da Barragem do Chasqueiro.

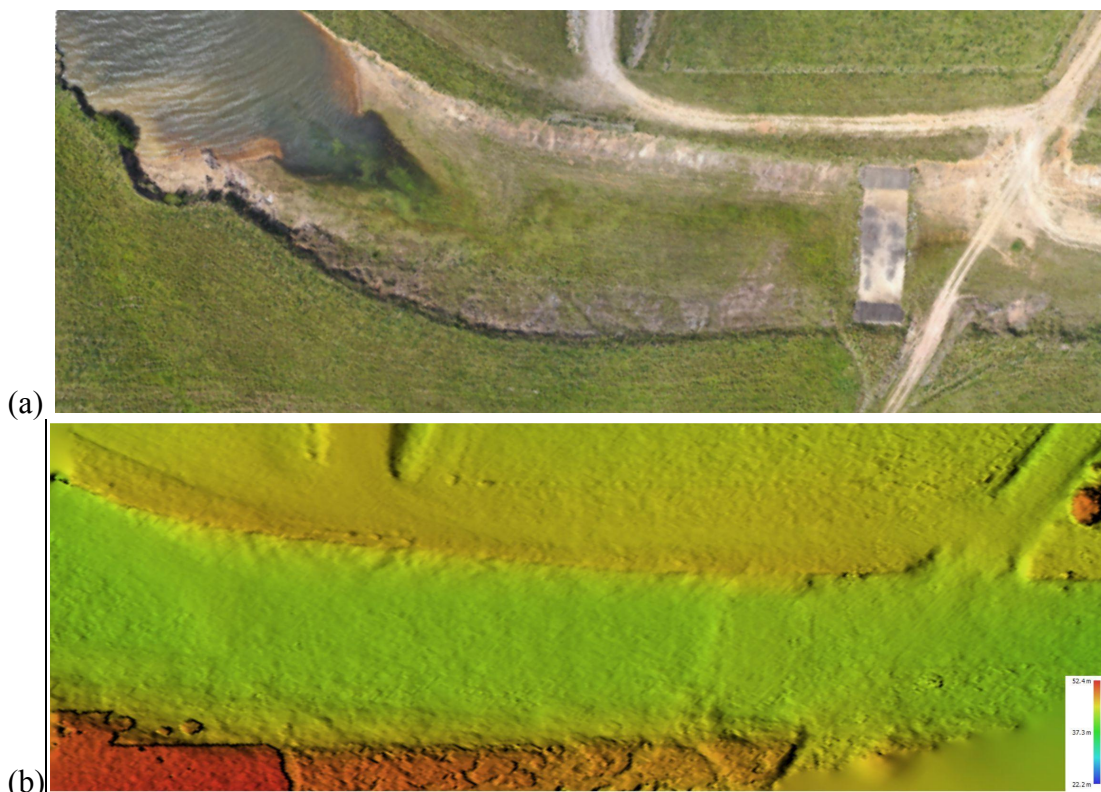
Destaca-se que mesmo nas saídas de campo em período de maior retenção de água pelo barramento, não houve qualquer indício de que o vertedouro não seria suficiente para garantir a saída de água da barragem. Destaca-se ainda que, como sistema de segurança, há a presença do sangradouro (apresentado na Figura 5), o qual, segundo informações dos responsáveis técnicos da ALM, ao longo do período de operação da barragem nunca precisou ser acionado, o que ratifica a baixa probabilidade de transbordamento da mesma.

Figura 5 – (a) Sangradouro da Barragem do Chasqueiro; e (b) modelo digital de superfície do sangradouro.
