# **INSPEÇÃO PARA AVALIAÇÃO DO ESTADO DE UMA EDIFICAÇÃO DE CONCRETO ARMADO: ESTUDO DE CASO**

## **INSPECTION TO ASSESS THE CONDITION OF A REINFORCED CONCRETE BUILDING: CASE STUDY**

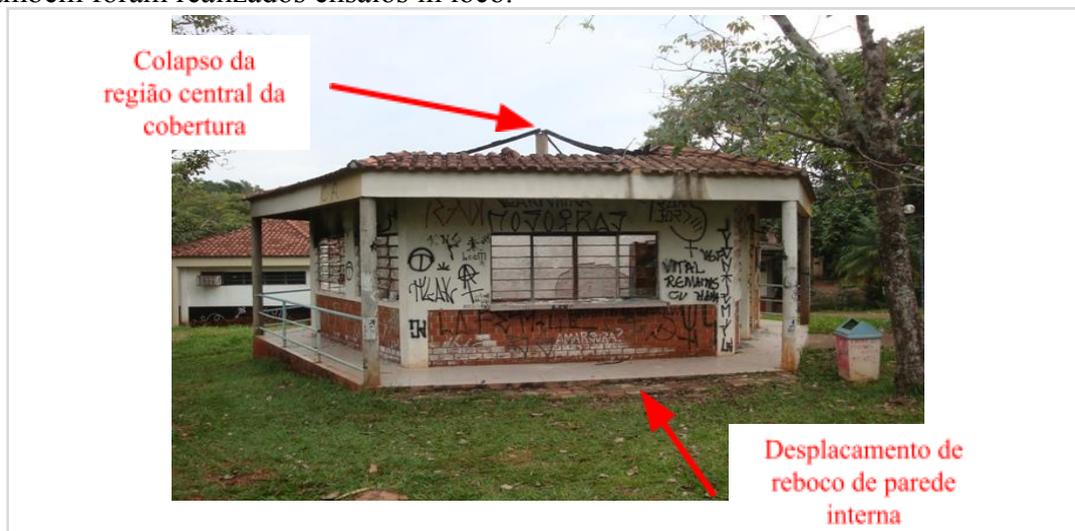
Na Figura 1 tem-se o aspecto geral da edificação por meio de registro fotográfico realizado dias após o incêndio. Como se vê ocorreu colapso da região central da cobertura devido ao fogo ter consumido a estrutura de madeira que sustentava o telhado. O estudo tem por objetivo geral avaliar o estado atual da edificação por meio de inspeção da estrutura para identificar os danos existentes e se, porventura, os mesmos têm relação com o incêndio ocorrido. Para tanto, foram realizadas inspeções visuais e também foram realizados ensaios in loco.

Figura 1 – Aspecto geral da edificação após incêndio

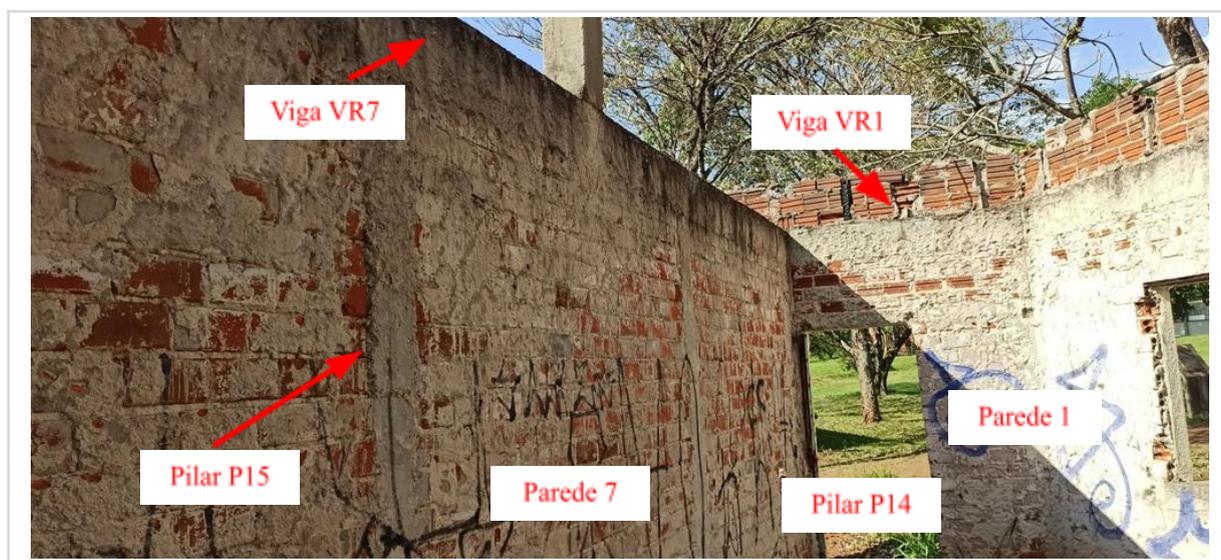
Quando da inspeção da edificação observou-se que toda a cobertura tinha sido removida bem como todo o revestimento argamassado das paredes internas (Figura 4).

Figura 4 – Aspecto da superfície interna das paredes 1 e 7

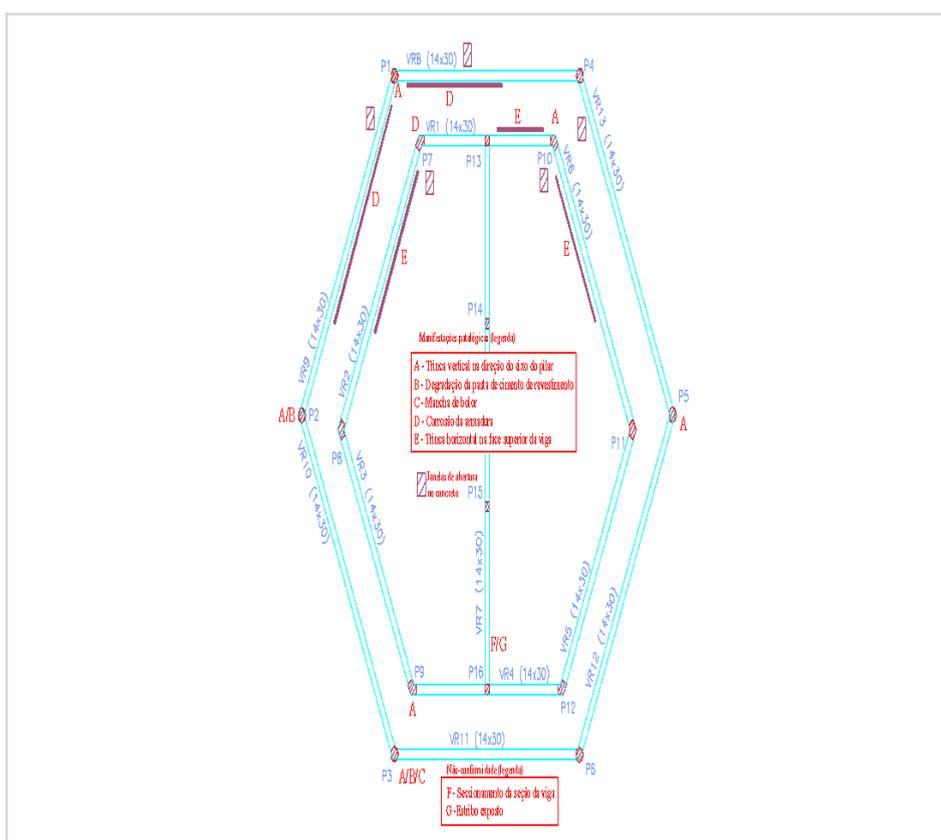
Elementos	Nomenclatura	Danos
P1	A	Trincas verticais na direção do eixo do pilar: topo e base
P2	A	Trinca vertical na direção do eixo do pilar: topo
	B	Degradação da pasta de cimento de revestimento: topo, base e centro;
P3	A	Trinca vertical na direção do eixo do pilar: topo;
	B	Degradação da pasta de cimento: base;
	C	Mancha de bolor;
P5	A	Trinca vertical na direção do eixo do pilar: base;
P7	D	Corrosão da armadura: base até centro do pilar;
P9	A	Trinca vertical no concreto: base;
P10	A	Trinca vertical no concreto: base;
VR1, VR2 e VR6	E	Trinca horizontal na face superior lateral;
VR7	F*	Seccionamento da seção para passagem de dutos elétricos;
	G*	Estribo exposto;
VR8 e VR9	H	Corrosão da armadura inferior;

Figura 5 – Mapeamento das manifestações patológicas

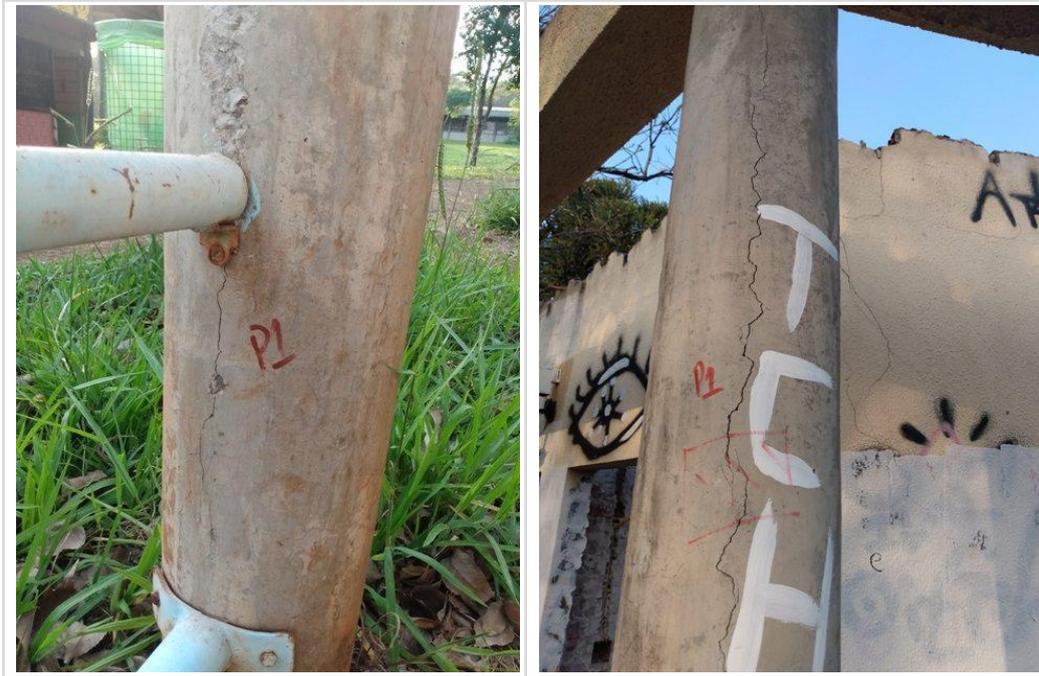
- Trinca vertical na direção do eixo dos pilares (Figura 6);

- Degradação da pasta de cimento de revestimento do pilar;
- Mancha acentuada de bolor;

Figura 6 – Trinca na direção do eixo do pilar P1

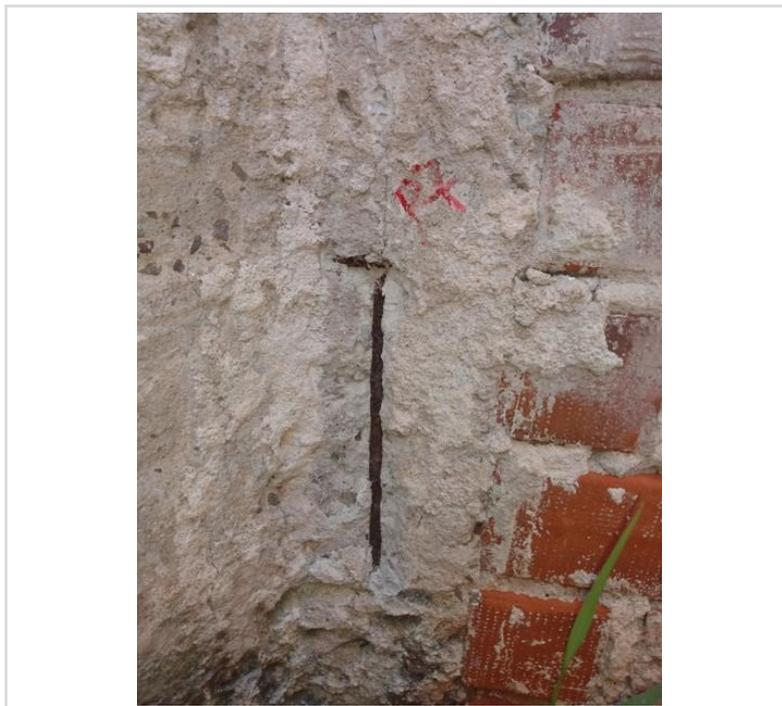
Pela inspeção dos pilares P7 a P16 constatou-se a existência de aço já exposto na base do pilar P7 por efeito de corrosão em estágio avançado (Figura 7) e também trinca vertical no concreto dos pilares P9 e P10, também indicativas de corrosão da armadura.

Figura 7 – Corrosão na armadura do pilar P7

- Nesses elementos a recomendação é pela implantação de uma metodologia de reparo específica para a recuperação de estrutura de concreto com corrosão de armadura;

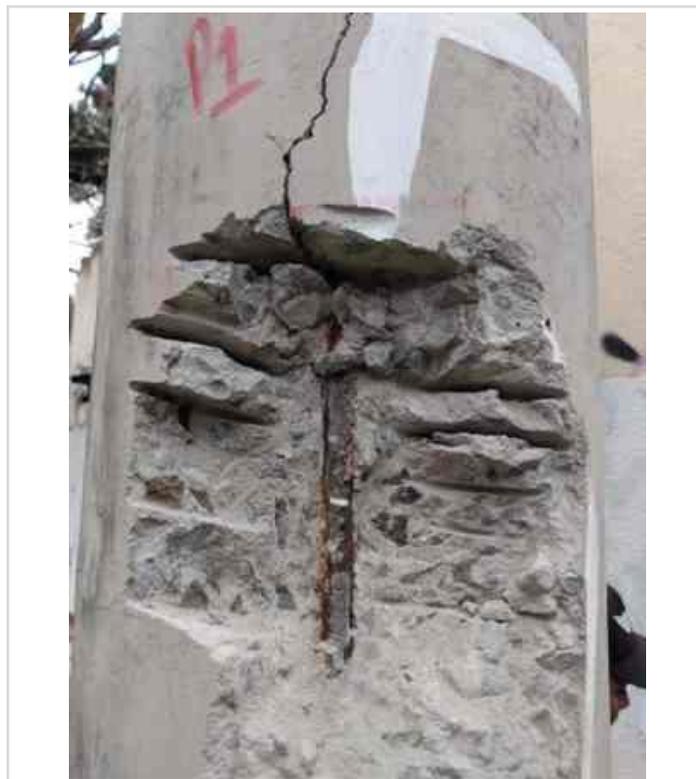
Na Figura 8 mostra-se o aspecto da superfície do pilar P1 antes e após a execução da janela de abertura. Como se vê, a trinca vertical na superfície do concreto coincide exatamente com a posição da barra de aço da armadura longitudinal existente. Foi constatada corrosão da barra de aço pela presença das crostas de ferrugem depositadas em todo o perímetro da barra e já provocando manchamento ferruginoso do concreto do entorno da barra.

Figura 8 – Abertura de janela no pilar P1
