# **INVESTIGAÇÃO DE DEFEITOS E DEGRADAÇÃO EM SISTEMAS FOTOVOLTAICOS ATRAVÉS DE TERMOGRAFIA E INSPEÇÃO VISUAL**

## **INVESTIGATING DEFECTS AND DEGRADATION IN PHOTOVOLTAIC SYSTEMS THROUGH THERMOGRAPHY AND VISUAL INSPECTION**

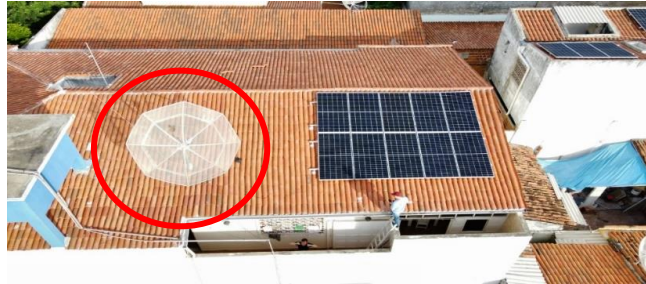
Analisando os aspectos físicos, o sistema apresenta boa condição dos módulos, não apresentando riscos, marcas ou até mesmo trincas ao vidro temperado. No entanto foi possível observar pela imagem da Figura 6 uma antena receptora de sinal instalada

próximo ao local de instalação dos módulos, ao longo do dia o objeto gera sombreamento parcial nos módulos. O sombreamento parcial afeta a potência gerada pelo sistema e ainda possibilita o surgimento de *hotspots*. Ainda foi observada uma grossa camada de sujeira na superfície dos módulos. O sistema está localizado em uma região de clima semiárido, desta forma a participação das chuvas não é suficiente para garantir a limpeza dos módulos. Vale ressaltar que este sistema está localizado em uma residência de 3 andares, a uma altura de mais de 10 metros em relação ao nível da calçada, o que dificulta a realização da limpeza dos módulos.

Figura 6 - Vista superior do sistema FV 1

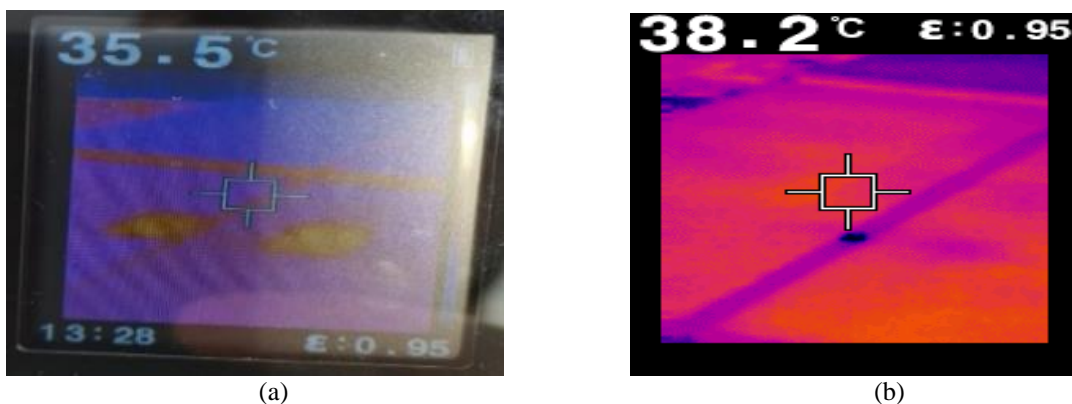
Em relação a análise termográfica dos módulos, foi possível averiguar que o sistema apresenta alguns *hotspots* como ilustrado pela Figura 7 (a), foi evidenciado os instaladores andando por cima dos painéis e arremessando ferramentas em sua superfície e possivelmente a má preservação dos módulos em sua instalação, no entanto esses fatores não foram motivos causadores desses problemas em específico. O que demonstra uma evidência clara dos pontos quentes é a decorrência do sombreamento parcial provocado pela antena.

Após um espaço de tempo de aproximadamente 30 dias aconteceu uma nova avaliação termográfica ao local dos módulos defeituosos e foi constatado que os *hotspots* encontrados anteriormente desapareceram, isso determina que eram apenas danos temporários, causados provavelmente por algum curto na célula como demonstrado na Figura 7 (b)

A imagem da Figura 7 (a) não está com a mira focalizada no local em específico do ponto quente, mostrando estar com uma temperatura mais amena que a da Figura 7 (b), no entanto é nitidamente possível identificar a existência do *hotspot* analisando a variação do espectro da temperatura.

Figura 7 - Captura de *hotspots* dos módulos a partir da câmera termográfica; (b) Imagem térmica do desaparecimento dos *hotspots*

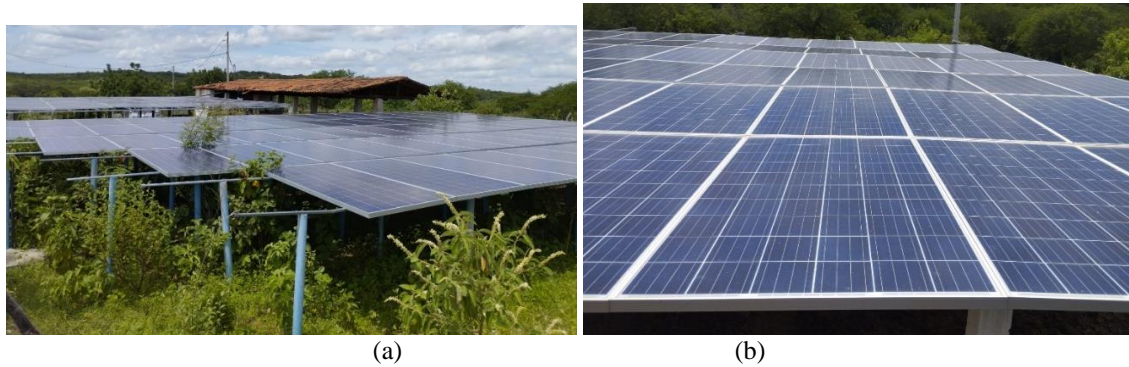
A princípio, em uma breve inspeção visual, foi nítido constatar os danos causados aos anos de instalação em uma zona rural. O sistema fotovoltaico sofre pela falta de manutenção no local onde está instalado. O crescimento da vegetação provoca sombreamento nos módulos como é possível observar na Figura 8 (a). Além disso, ainda pode ser observado uma grande quantidade de sujeira acumulada sobre os painéis.

Figura 8 – (a) Sistema FV 2 e (b) Deformação de módulos fotovoltaicos

Outro ponto relevante é a deformação que alguns módulos se apresentam. Essa deformação pode ser oriunda da estrutura inadequada ou decorrência do módulo FV ter sido submetido a grandes variações de temperatura, que acarreta problemas de dilatação do material dos módulos FV. Na Figura 8 (b) é possível observar uma deformação e desalinhamento dos módulos FV se comparados com sua montagem original.

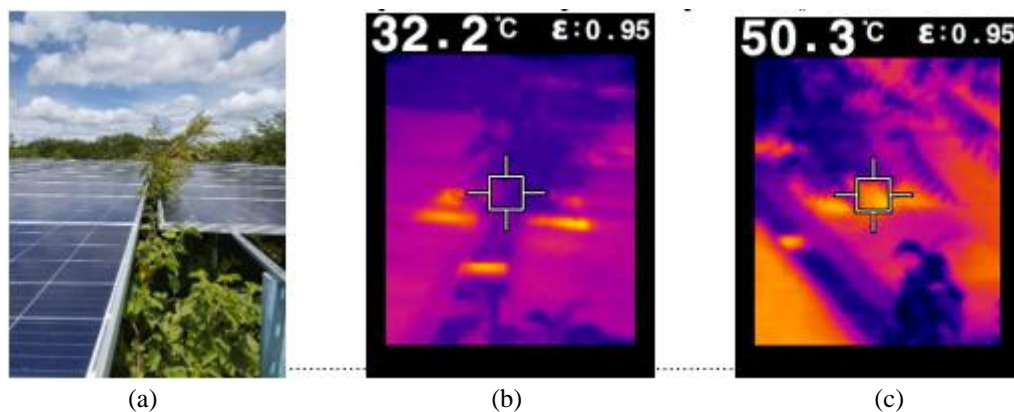
Ao realizar a de análise termográfica da usina é possível observar que o sistema apresenta *hotspots* por toda a sua extensão em decorrência de sombreamentos e até mesmo maus cuidados, podendo ter sido ocasionado até mesmo por animais que venham a subir nos painéis. No entanto a evidência mais nítida para o surgimento dos *hotspots* é o sombreamento parcial causado pela vegetação que cresce nos espaços entre os painéis e fazendo com que o sistema venha a perder eficiência em sua geração.

Figura 9 - (a) Imagem real da vegetação crescente entre os módulos; (b) Imagem térmica do modulo sombreado; (c) Temperatura da célula que sofre o aquecimento

A temperatura em algumas regiões é de aproximadamente mais de 50 °C como demonstra a Figura 9 (c). Em alguns casos estes pontos quentes podem ser temporários, desaparecendo quando o sombreamento parcial é eliminado. Para avaliar se o ponto quente observado neste caso seria temporário ou permanente, a vegetação que causava o sombreamento foi retirada e realizada uma nova análise termográfica, ilustrada na Figura 10.

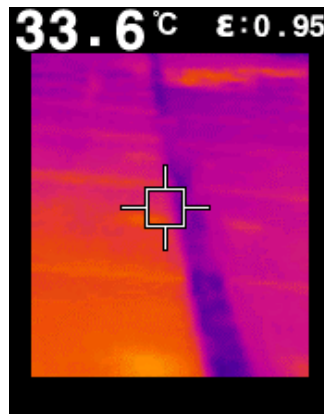
Figura 10 - Imagem termográfica da célula após a retirada do sombreamento

Analisando a Figura 10, é possível observar que, com a eliminação do sombreamento parcial, o módulo fotovoltaico não apresentou mais o *hotspot*. Isto comprova que sistemas com defeitos temporários podem ser avaliados e estudados para uma readaptação com fins eliminar defeitos e restabelecer a capacidade de geração de planta.

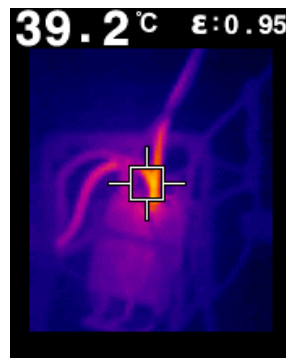
Ainda realizando as avaliações termográficas em relação ao sistema, foi possível observar um ponto quente no disjuntor localizado no quadro de energia CA conectado ao inversor. Tal problema pode ser desencadeado por uma fuga de corrente, causado por folgas, danos dos componentes de proteção ligados ao inversor e limitação de parâmetros de análise do sistema como exemplificado na Figura 11.

Figura 11 - Ponto quente do disjuntor conecta ao sistema de geração

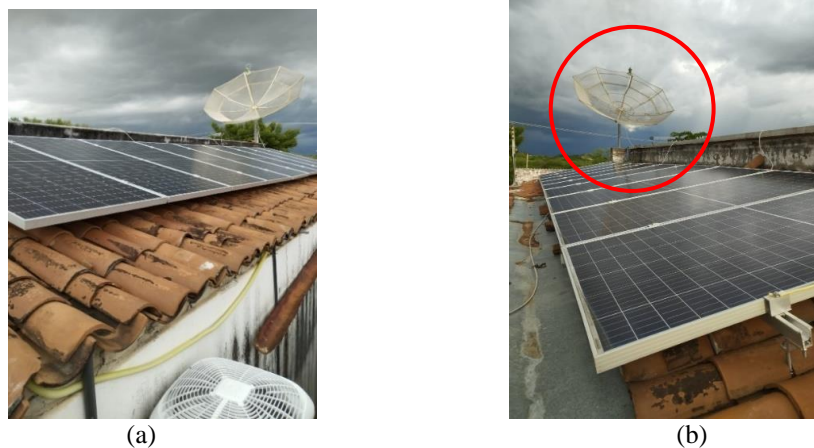
Em uma primeira visita ao sistema FV 3 para realização da vistoria foi uma boa preservação da condição física dos painéis, não sendo encontrado rachaduras, trincas ou qualquer outra degradação que venha a atrapalhar o potencial de geração. É possível observar uma antena receptora de sinal que poderia afetar o sistema com sombreamento, como ilustrado na Figura 12. Entretanto a projeção da sombra ocasionada pela antena não se desloca em direção da instalação dos painéis. Os módulos não apresentam uma deposição de sujeira devido a periódica manutenção de limpeza preventiva, fazendo com que o sistema apresente uma boa condição de geração.

Figura 12 - (a) Instalação dos módulos para lado a do telhado; (b) Instalação dos módulos para lado b do telhado

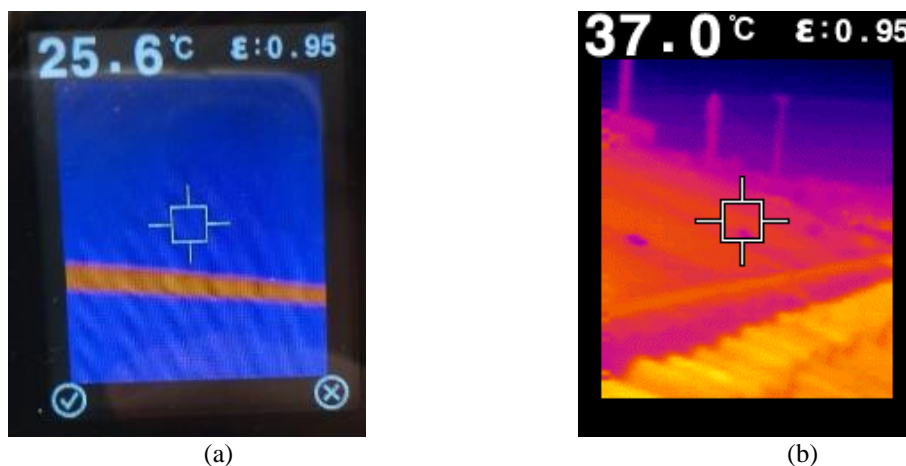
Para análise de pontos quentes foi utilizado a termografia, como demonstrado na Figura 13. Em geral, não foram encontradas variações de temperatura ou pontos quentes ao longo da extensão dos módulos FV, demonstrando que a manutenção preventiva do sistema é de total importância para manter uma boa saúde do sistema de geração.

Figura 13 - (a) Instalação dos módulos para lado a do telhado; (b) Instalação dos módulos para lado b do telhado
