INVESTIGAÇÃO DO DESEMPENHO MECÂNICO DE EIXOS DE TRANSMISSÃO UTILIZADOS EM EMBARCAÇÕES TIPO RABETA: ESTUDO EM CARREGAMENTO ESTÁTICO E DINÂMICO

Investigation of the mechanical performance of transmission axes used in raft-type vessels: Study on static and dynamic loading

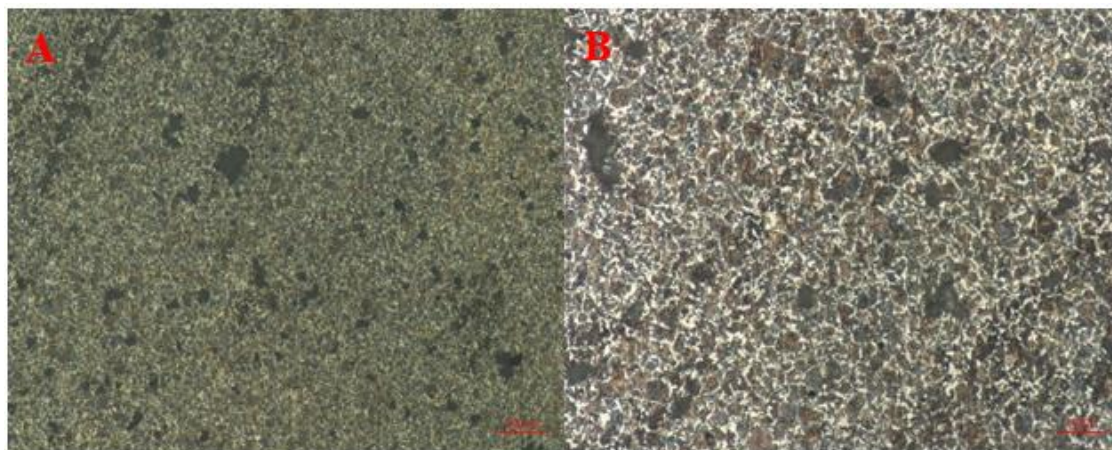
Figura 1 – Micrografia do eixo com aumento de 100X (A) e 200X (B).

Duas micrografias com ampliação de 100 e 200 vezes (Figura 1) foram obtidas, nas quais podem ser observadas uma microestrutura bifásica composta por ferrita e perlita, além da presença de inclusões, as quais possivelmente são intermetálicos de silício, alumínio e manganês. Estes compostos intermetálicos podem favorecer, quando em pequena quantidade a dureza do material, e consequentemente favorecer a propagação de trinca no processo de fadiga, como relatado na literatura (CHAN, 2010; SAKAI et al., 2016).

O baixo desempenho do material pode estar associado a presença de inclusões presentes no seu interior (Figura 1), as quais agem como concentradores de tensão, conforme já foi evidenciado por Sun e colaboradores (SUN et al., 2013), Saberifar e colaboradores (SABERIFAR et al., 2012) e Alisson & Pandkar (ALLISON; PANDKAR, 2018), favorecendo o processo de propagação de trinca até sua fase instável e consequente fratura (WEISS; LAVI, 2016).

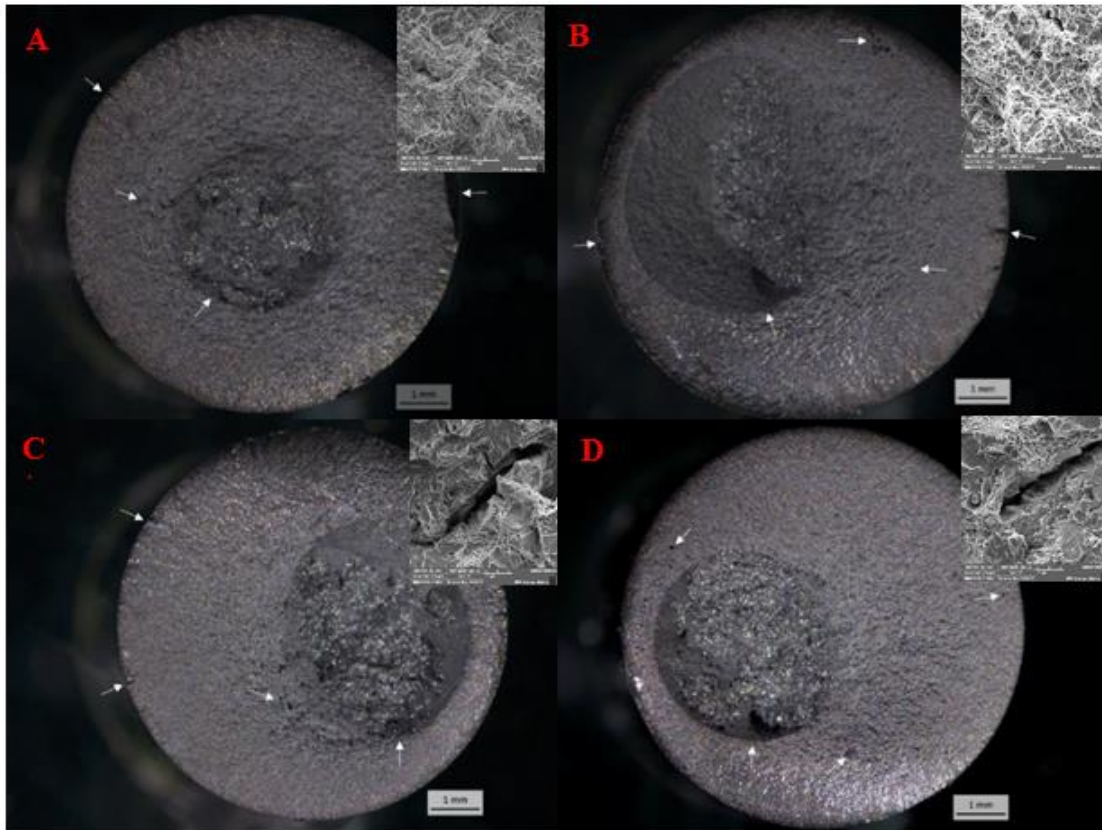
Figura 5 – Gráfico S x N do eixo de rabeta com superfície lixada e não tratada.

Na amostra 5-A, submetida a tensão de 450 MPa, pode-se perceber a presença de múltiplos pontos de nucleação superficial de trinca, indicados pelas setas brancas. A superfície de fratura apresenta duas zonas distintas, com sua transição delimitada pelas setas brancas no interior do material, sendo a primeira de propagação instável, caracterizada pela área rugosa que se inicia nas bordas e vai em direção ao centro, terminando na zona de rompimento, caracterizada pela presença de dimples, como pode ser observado na imagem do MEV, típico de fratura dúctil, a qual está associada com o ponto de ruptura abrupta do material pela elevação da tensão na sessão útil (AVILÉS et al., 2013).

Na amostra submetida a tensão de 350 MPa (Figura 5-B), pode-se perceber pontos de nucleação superficial de trincas, além de vazios próximos a superfície, indicados pelas setas próximas à superfície, o que provavelmente facilitou a propagação de trinca no material.

Também pode-se notar a presença de três zonas distintas, sendo a primeira caracterizada pelo aspecto liso, por onde as trincas nucleadas se propagaram de forma estável, característica de cargas cíclicas em eixos submetidos a tensões na região elástica (OGAWA et al., 2017).

Assim como no eixo submetido a tensão de 450 MPa, neste, há a presença de uma região de propagação instável, caracterizada pela região rugosa. a região de fratura abrupta é a terceira zona presente no material, localizada fora do centro, ela também se caracteriza pela presença de dimples, com aspecto similar á a figura 5-A, como pode ser observado na microscopia eletrônica de varredura.

Nas tensões abaixo de 350 MPa, pode-se notar a presença de uma zona bem delimitada de deformação plástica, com aspecto liso nas extremidades das amostras das figuras 5-C e 5-D, evidenciando um maior tempo de propagação estável de trinca, com conseqüente maior vida útil do material em serviço. Estes resultados sugerem que a falha por fadiga em períodos em curtos períodos de uso está relacionada a baixa resistência a fadiga dos eixos, tendo em vista que os resultados experimentais estão abaixo dos encontrados na literatura para aços ao carbono com até 0,4% de C (HYUK; SOO, 2017; MOHAMMAD et al., 2014).
