Dinâmica hidrológica do médio vale do rio Amola Faca, sul de Santa Catarina, Brasil: processos de erosão e deposição no canal

Hydrological dynamics in the middle portion of the Amola Faca River Valley, Southern Santa Catarina, Brazil: processes of erosion and channel deposition

Edna Lindaura Luiz

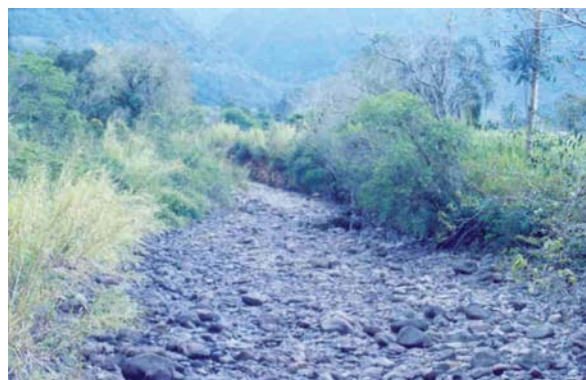
No leito atual do rio, quando a vazão é pequena em virtude de períodos de poucas chuvas, a água corre por baixo dos depósitos de fundo e poucas vezes aflora na superfície (Figura 05). Os clastos apresentam diferentes tamanhos, desde fragmentos com um metro de diâmetro até pequenos cascalhos com poucos centímetros. A grande maioria dos clastos encontrados é de basalto, com poucas exceções de fragmentos formados por arenito Botucatu.

Figura 5 – Leito do rio Amola Faca no sopé das encostas da Serra Geral entulhado de sedimentos clásticos de diferentes tamanhos. Visão para montante. Notar a falta de fluxo na superfície, porém este ocorre abaixo dos clastos e aflora mais a jusante. A foto foi tirada próximo do local onde foi realizada a seção transversal 03. Observar a margem abrupta à direita e ao fundo da foto. Foto: Gilberto Tonetto, set. 2006.

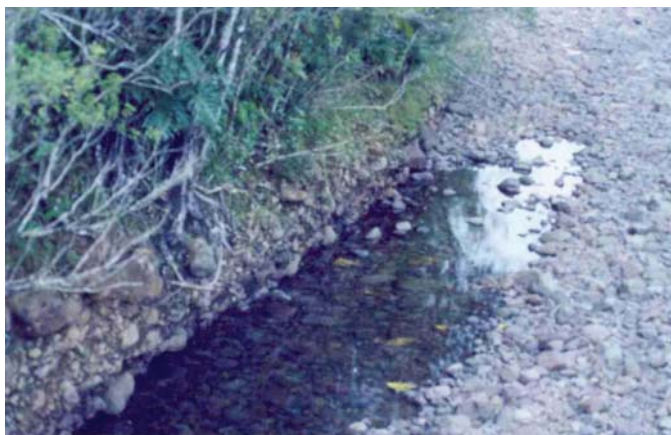
O atual leito é mais profundo do que o antigo e apresenta desnível maior da sua margem esquerda em relação à direita (Figura 6). O desnível e a existência de material inconsolidado não coberto por vegetação nesta margem indicam a possibilidade de ocorrência de processos erosivos em momentos de vazão mais significativa, o que poderá comprometer a estrutura de uma ponte situada no local. A moradora entrevistada coloca que a escavação do leito que o rio ocupa hoje é fruto também de uma chuva muito intensa em 1996 que aumentou a vazão do rio e de outras posteriores.

Figura 6 - Rio Amola Faca no local onde foi medida a seção transversal 04. Observar a pequena quantidade de água no leito.

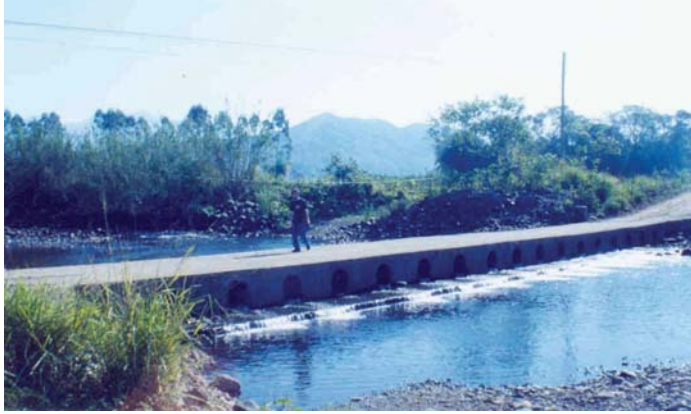
1a seção transversal do canal do rio Amola Faca existe uma ponte de concreto que praticamente restringe o fluxo de água, pois foi construída sobre o leito com canos de concreto (Figura 07). Na época da realização da medida da seção transversal 01 (agosto/2006), o fluxo d'água estava muito baixo, porém parece que esta situ-

Figura 7 - Leito do rio Amola Faca no local onde foi medida a primeira seção transversal, visão para montante. Observar a restrição do fluxo por causa da construção da ponte de concreto que deixa passar a água somente através de canos de concreto. Nesta área também são extraídos clastos.
Foto: Edna Luiz, ago. 2006.

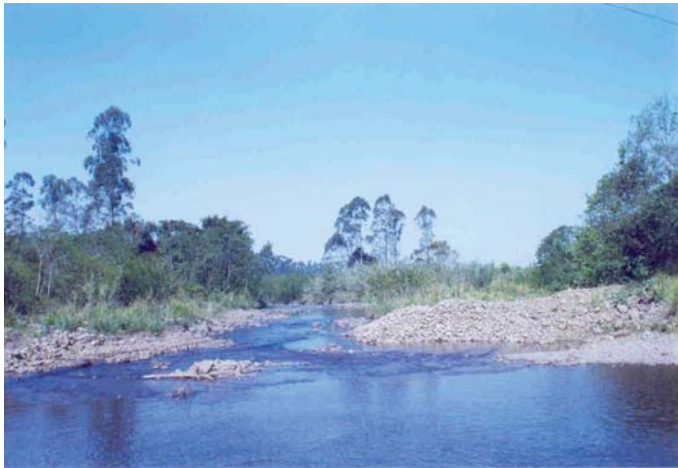
Figura 8 - Leito do rio Amola Faca no local onde foi medida a primeira seção transversal, visão para jusante. Observar o banco de sedimentos situado no centro do canal e aqueles situados junto das margens. Notar também o acúmulo de sedimentos clásticos feito pelo homem na margem para a posterior extração.
Foto: Edna Luiz, ago. 2006.

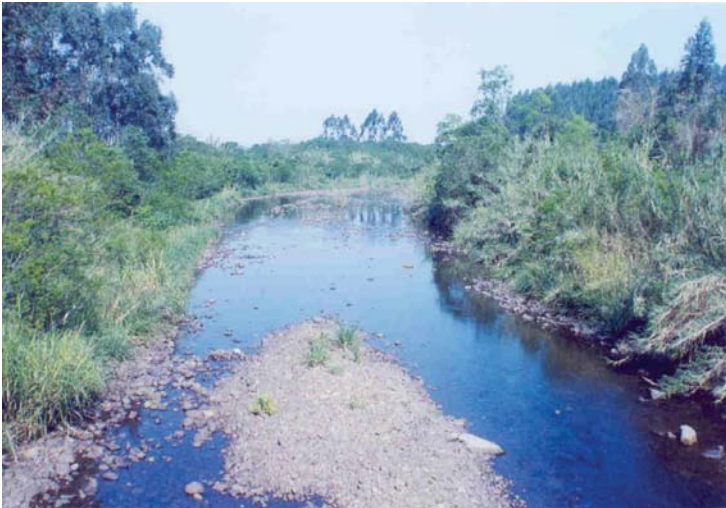
Existem também depósitos de clastos junto às margens e também no centro do leito. Inclusive, este depósito já se encontrava colonizado por alguns indivíduos de uma espécie pioneira quando foi medida a seção transversal 02, evidenciando a manutenção de pequenas vazões ao longo do tempo que não chegavam a submergir este banco de sedimentos. Contudo, uma curvatura do leito indica processo de meandramento neste trecho com erosão da margem

Figura 10 - Canal do rio Amola Faca no local onde foi realizada a medida da segunda seção transversal. Visão para jusante. Observar o banco de sedimentos no centro do leito já colonizado por vegetação pioneira, o que evidencia a estabilidade deste depósito ali e a sua não submersão. Foto: Edna Luiz, ago. 2006.

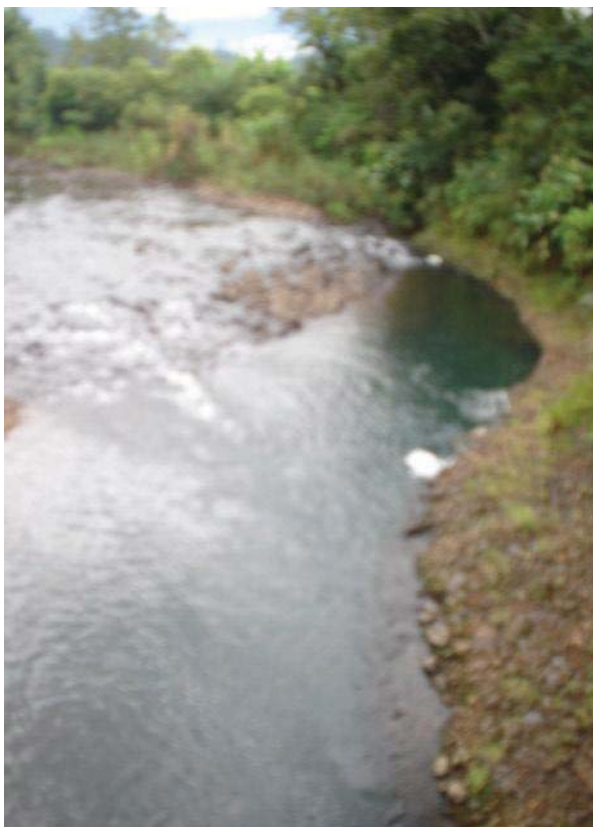
Figura 11 - Canal do rio Amola Faca no local onde foi realizada a medida da segunda seção transversal. Visão para montante. Observar o processo de meandramento do rio, com conseqüente erosão da margem côncava. Foto: Yasmine Cunha, abr. 2006.

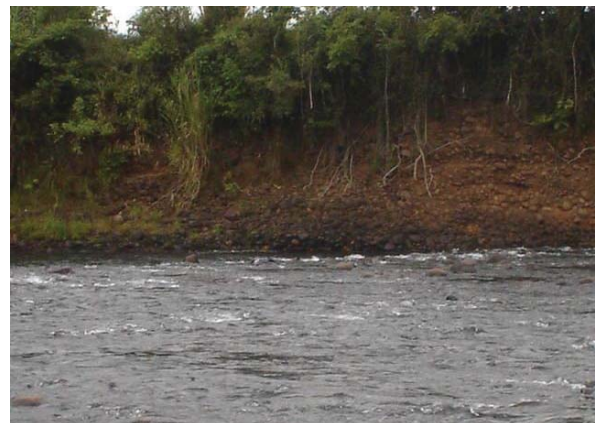
Figura 12 - Margem do rio Amola Faca modelada em depósitos de seixos antigos próximo ao Morro Dois Irmãos. A montante desta margem existe uma praça de extração de seixos. Foto: Yasmine Cunha, abr. 2006.

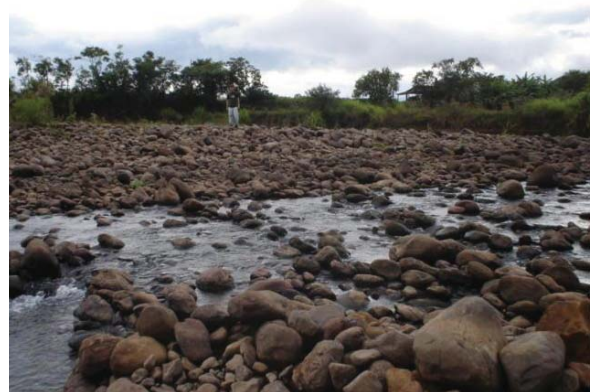
Figura 13 - Leito do rio Amola no médio vale próximo ao Morro Dois Irmãos. Visão para jusante. Observar a grande quantidade de clastos embricados no leito. Foto: Yasmine Cunha, abr./ 2006.

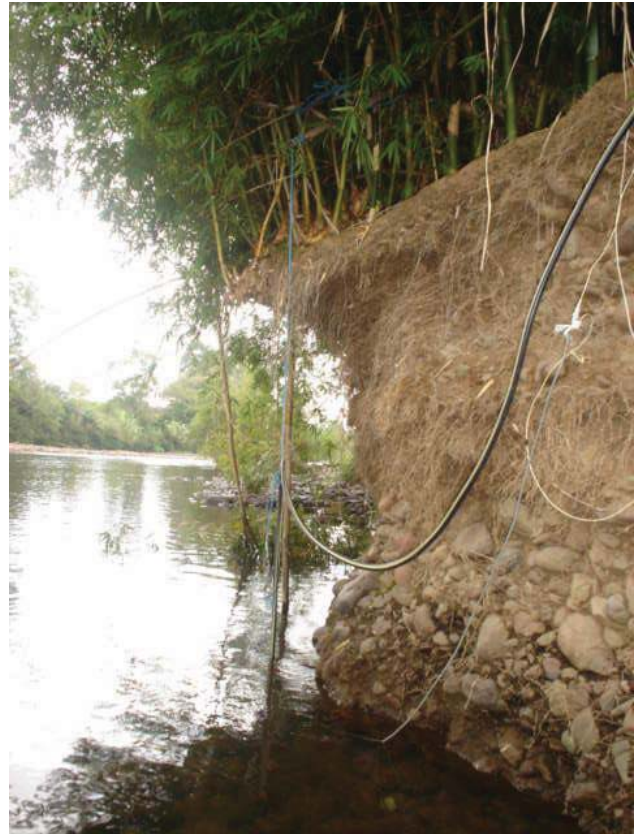
Figura 14 – Presença de bombas e mangueiras para extrair água para agricultura e outras atividades no leito do rio Amola Faca, próximo ao Morro Dois Irmãos. Foto: Yasmine Cunha, abr. 2006.

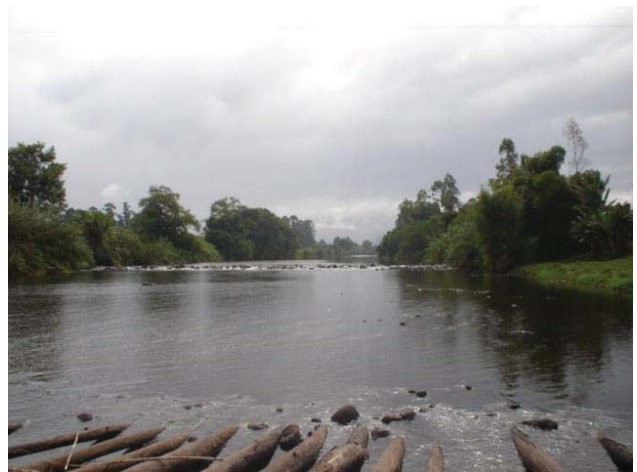
Figura 15 – Rio Amola Faca na localidade Rodeio d'Areia. Observar a presença de represas de madeira para acumular água para a rizicultura. O leito é muito raso, sem desnível em relação à planície. Foto: Yasmine Cunha, abr./2006.

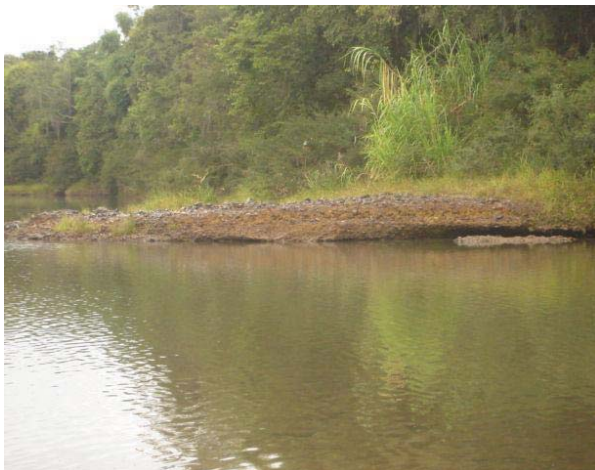
Figura 16 - Leito do rio Amola Faca, próximo da entrada para localidade de Santana. A erosão na margem do canal expõe depósito de clastos consolidados. Isto pode indicar relativa estabilidade de soterramento deste material para que ele tenha se consolidado, contudo agora, a sua exposição indica reativação dos processos de erosão pela migração do canal sobre estes depósitos.

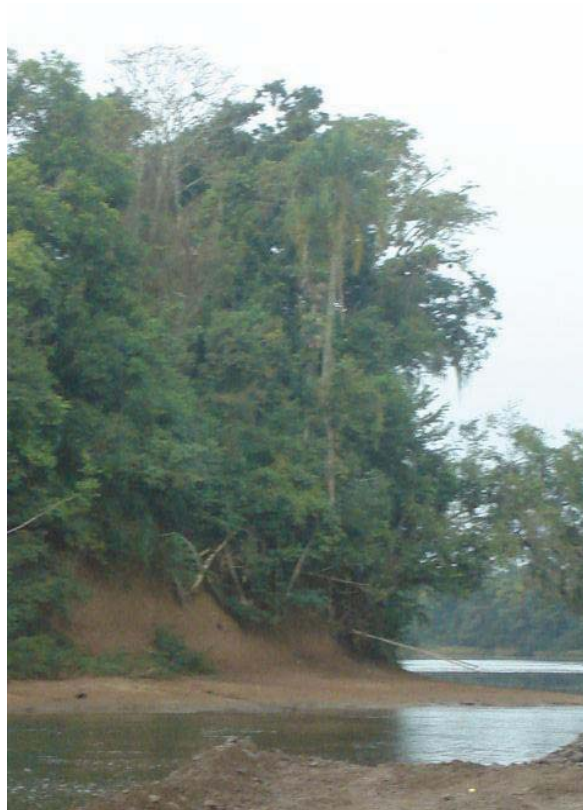
Figura 18 - Rio Amola Faca próximo da confluência com o rio da Pedra. Visão para jusante. Observar erosão da margem e queda de árvores a poucos metros a jusante do sítio de extração de clastos. descrito na Figura 21.

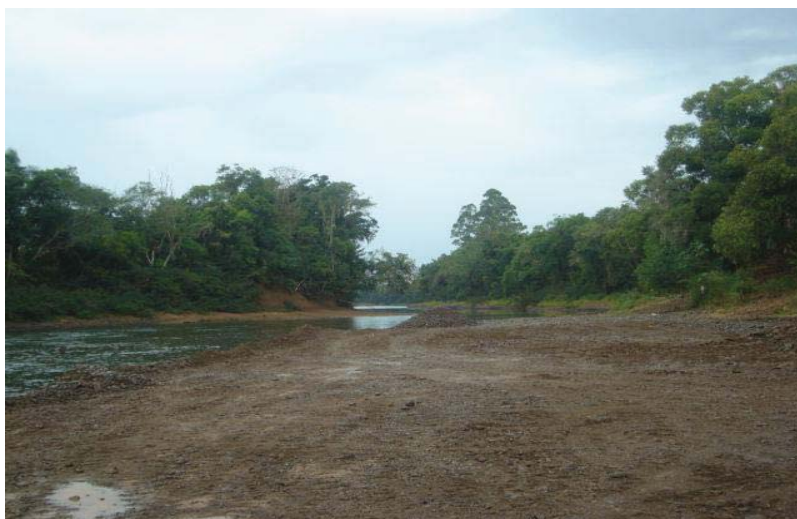
No baixo curso do rio Amola Faca, antes dele ser denominado rio Itoupava e próximo da sua confluência com o rio das Pedras, existe um sítio de extração de seixos neste ponto, o rio possui canal largo e profundo, mas a sua morfologia foi modificada pela atividade de extração, pois para facilitar esta atividade são concentrados todos os clastos apenas de um lado do leito (Figura 17), o que muda a dinâmica do fluxo. A erosão que ocorria no lado oposto daquele onde estava o depósito de clastos, agora ocorre mais a jusante, na margem oposta de onde foi concentrado o depósito para extração (Figura 18). A erosão da margem derruba a vegetação de porte arbóreo. Outro problema causado pela extração de clastos na área é a presença de óleo das máquinas na água do rio (Figura 19).

Figura 17 - Baixo vale do Rio Amola Faca próximo da confluência com o rio da Pedra. Sítio de extração de clastos. Observar o acúmulo de sedimentos em um dos lados do canal para facilitar a extração.

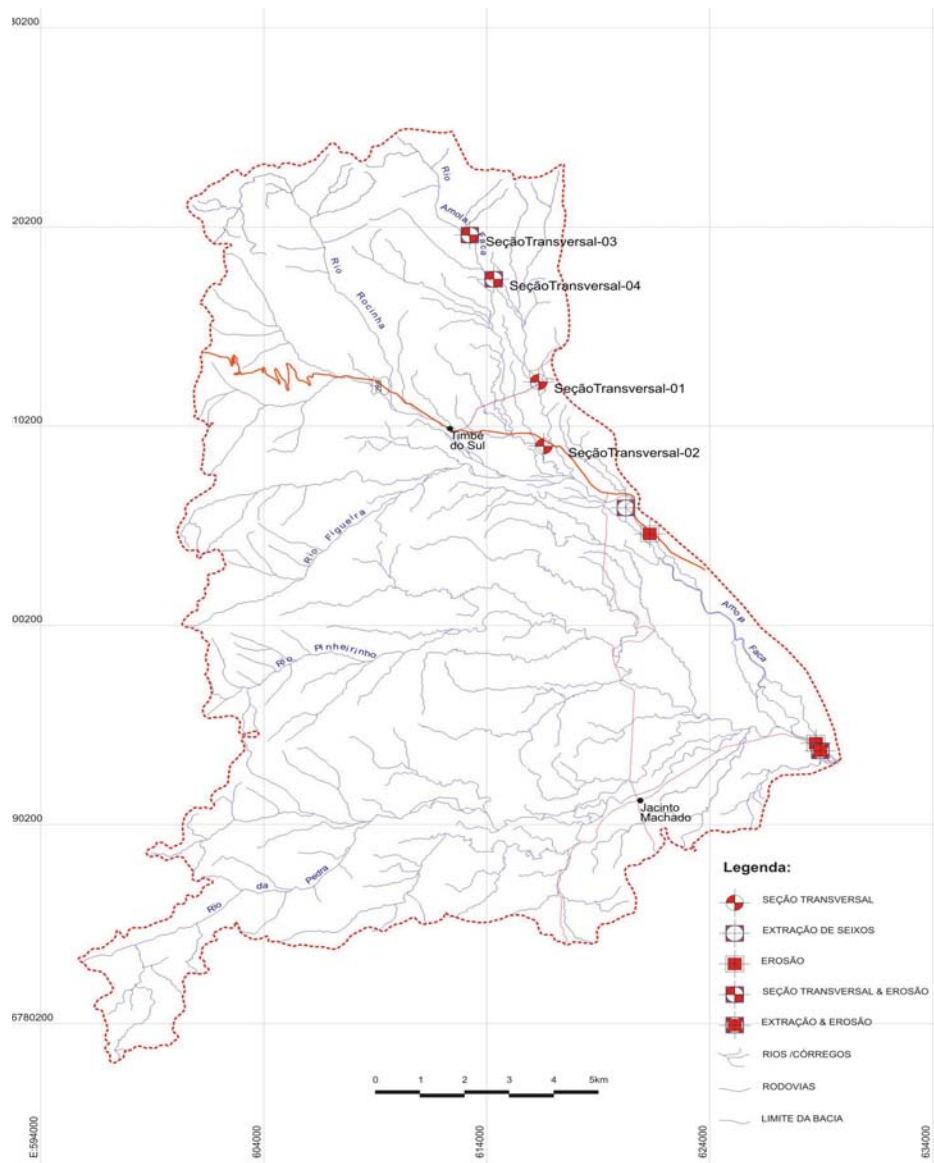
Na figura 20, é possível visualizar alguns dos pontos descritos em que há erosão de margens e migração lateral do canal, além da extração de seixos e dos pontos de medição de seções transversais ao longo do médio vale do rio Amola Faca. Observar que nos locais onde há extração de seixos, há também focos de erosão de margens. Estas erosões ocorrem em margens que inclusive possuem mata ciliar.

Figura 20 – Mapa de Localização dos pontos onde foram efetuadas as medidas das seções transversais e identificados os locais com erosão e com extração de seixos no canal do rio Amola Faca.
