# AVALIAÇÃO DE DESEMPENHO E PARÂMETROS PARA PROJETO DE REDES DE ESGOTOS EM FAVELAS

*Renata de Faria Rocha Furigo<sup>1</sup>  
Carlos Celso do Amaral e Silva<sup>2</sup>*

### **3.1 Intervenção na favela Jardim Sadie**

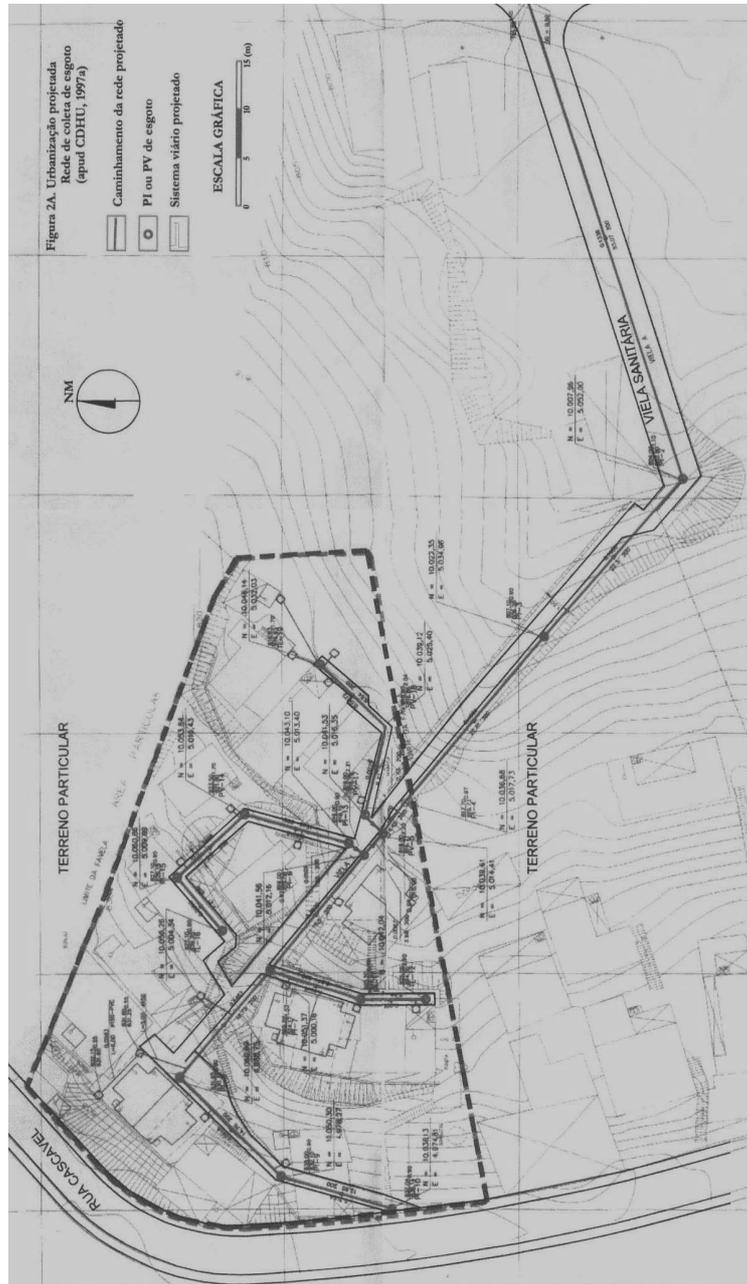
A proposta de esgotamento, apresentada na Figura 1, fazendo-se naturalmente pela encosta, levou à necessidade de implantação de uma viela sanitária na porção inferior da mesma, aproveitando-se do espaço destinado à implantação de uma viela no projeto de loteamento. Desta forma, a manutenção mecânica da rede até um certo trecho de jusante seria viabilizada, uma vez que no interior da favela isto não seria possível.

Figura 1 – Projeto de rede de esgoto da favela Jardim Sadie (CDHU 1997)

Nas porções média e superior da encosta, o coletor principal teria seu caminhamento sob uma viela de largura variável, partindo desde a rua localizada no topo da encosta até a viela sanitária. A meia encosta a rede passaria por um trecho de área particular, sendo necessária a desapropriação do mesmo para que se implantasse uma faixa de servidão de passagem (não edificável) (CDHU 1996b).

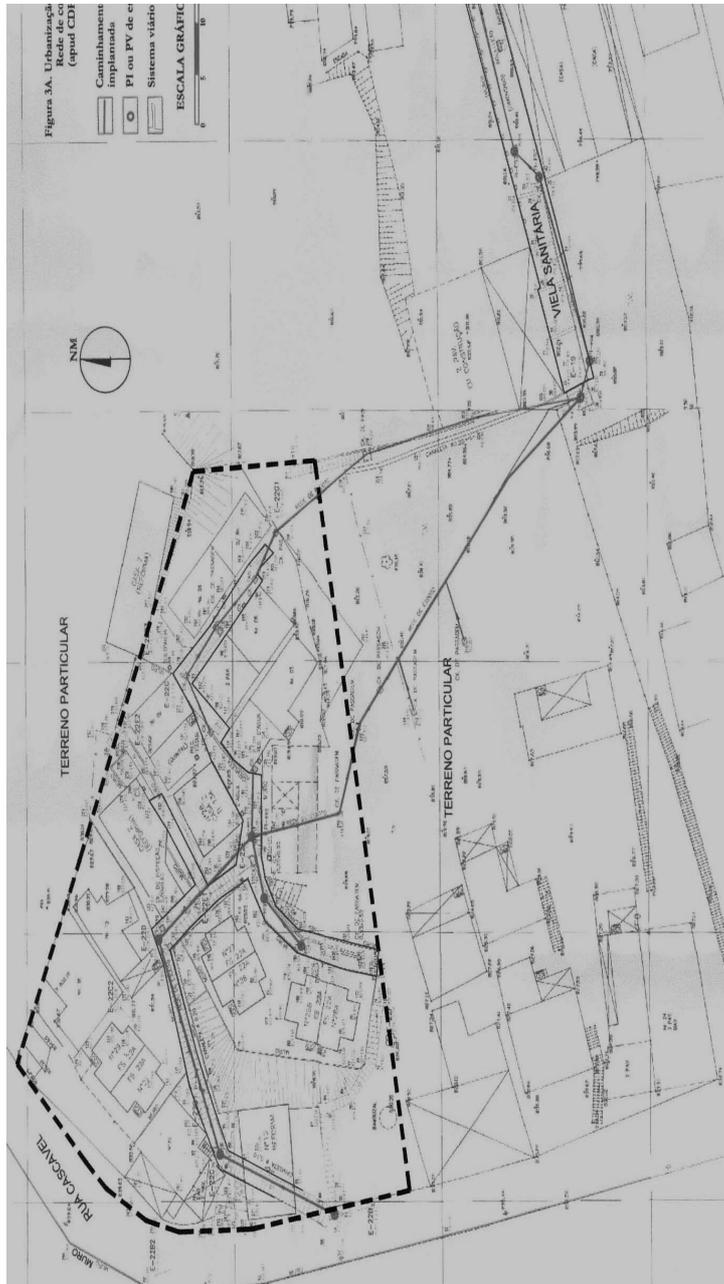
A vistoria na favela Jardim Sadie foi realizada em agosto de 2001 (IPT 2001), quando se identificou uma situação de implantação muito diferente do projeto proposto, conforme apresentado na Figura 2.

Figura 2 – Cadastro da favela Jardim Sadie após a urbanização (CDHU, 2000)

Conforme indicado no cadastro da ocupação (Figura 2), o caminhamento da rede foi completamente modificado com relação ao projeto concebido, devido a alterações profundas no sistema viário implantado. Não foram identificadas novas moradias que tivessem impedido a implantação do projeto original. No setor da meia encosta, a rede foi dividida em dois percursos distintos e, ao invés de terem sido implantados poços de inspeção, conforme diretrizes da concessionária, foram

instaladas caixas de passagem. Foi identificado também um trecho de rede passando por dentro de um quintal da moradia, o que também contraria as diretrizes da concessionária.

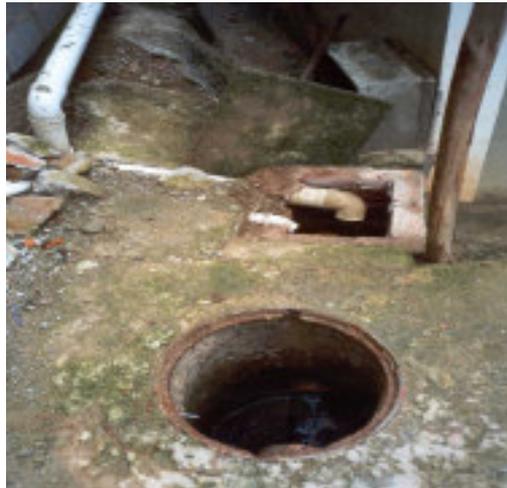
No que diz respeito às ligações prediais de esgoto, foram observados diversos coletores e ligações aparentes, expostos à ação das intempéries, bem como a impactos que podem provocar sua ruptura, seja por trincamento, seja pelo ressecamento e desgaste do material utilizado (PVC branco) (Figuras 3 e 4).

Figura 3 – Tubulação predial de esgoto aparente, com execução bastante precária. Notar também o cavalete de água potável em nível inferior à rede de esgoto

Observando-se as Figura 3 e 4 verifica-se que os cavaletes de entrada de água potável das moradia estão em nível inferior à rede de esgoto, denotando o não atendimento da norma da SABESP (1994). Em outra moradia detectou-se um ramal de água potável passando por uma caixa de passagem de esgoto (Figura 5), configurando situações de risco para o abastecimento de água dessas moradias.

A colocação de um cavalete de água em cota inferior à rede de esgotos deveria ter sido evitada no momento da execução das obras, porém, a falta de detalhamentos de projeto e de informações fornecidas no levantamento planialtimétrico cadastral têm grande importância nesta situação. Por outro lado, o conflito entre as duas redes poderia ter sido evitado, mesmo na fase de obras, com um procedimento de adequação do projeto, com o apoio de técnicos projetistas.

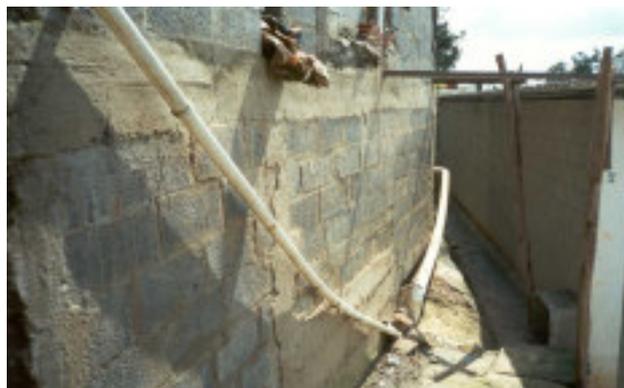
Figura 4 – Caixa de ligação domiciliar em cota superior ao cavalete de entrada de água. Notar também a tubulação domiciliar exposta às intempéries, impactos, etc.

Verificou-se também uma ligação domiciliar executada de forma bastante precária (Figura 4): a junção das barras foi executada por aquecimento; o tubo encontra-se amassado; não há pavimento impermeável no local; a cobertura da tubulação é feita com entulho de construção.

O projeto previu caixas de ligação dos coletores prediais com a rede em todas as moradias, o que não foi implantado. Esta caixa garante a acessibilidade à instalação predial, viabilizando a manutenção pelo morador. Portanto, a substituição das mesmas por junções na etapa de obras foi imprópria, pois, caso ocorram entupimentos, os mesmos podem retornar para a moradia ou se estenderem à rede pública, ficando a cargo da concessionária a sua recuperação (limpeza e desobstrução).

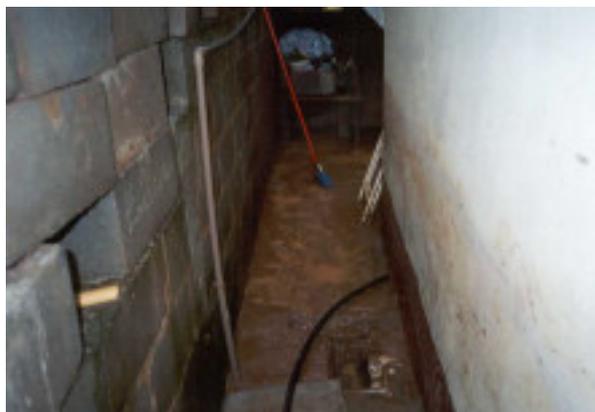
Figura 5 – Interferência entre a tubulação de água potável e a caixa de inspeção no corredor lateral da moradia.

Nos fundos da mesma moradia mostrada na Figura 5 existe um talude sem cobertura vegetal que sofre carreamento do solo em dias de chuva intensa, provocando o assoreamento do quintal e das caixas de gordura e de passagem existentes.

No caso da moradia em que o talude nos fundos do lote não recebeu cobertura vegetal, provocando o assoreamento das caixas de gordura e de passagem, a execução parcial da obra geotécnica (estrutura de arrimo, dispositivo de drenagem superficial e cobertura vegetal) pode provocar a deterioração da instalação predial da moradia e acarretar problemas por toda a extensão da rede, visto que o assoreamento poderá se estender para jusante deste ponto.

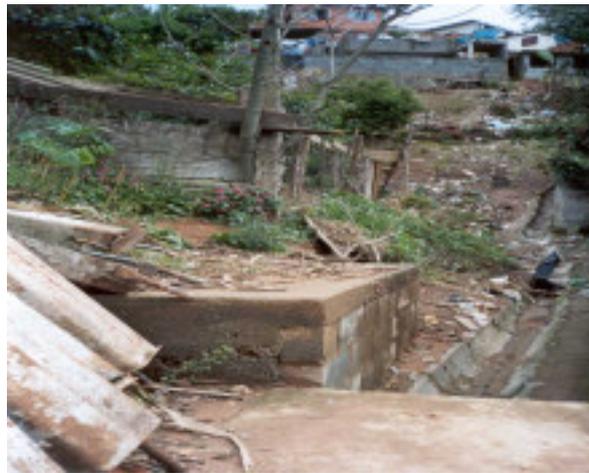
No que diz respeito à rede coletora, o trecho implantado na área particular não possui acesso para limpeza e manutenção, pois encontra-se cercada. Essa situação prejudica o sistema integralmente, pois

está a jusante da favela, podendo, no caso de entupimentos, provocar a obstrução de toda a rede implantada. A viela prevista neste trecho não foi implantada, e não foi possível identificar os dispositivos acessórios da rede neste trecho, devido ao acúmulo de lixo e entulho no local (Figura 6).

Figura 6 – Vista da área particular onde foi implantado o trecho de jusante da rede, sem acesso para equipes de manutenção

Estava prevista no projeto a implantação de uma viela em área particular, tendo sido apontada a necessidade de desapropriação desta faixa de terreno para viabilização da solução. Se a implantação da viela era a única possibilidade para a manutenção da rede de esgotos (e de drenagem), então era imprescindível que o proprietário da área fornecesse, pelo menos, uma autorização para servidão de passagem (instrumento jurídico utilizado pelas concessionárias para garantir a adequabilidade da rede em lote particular), bem como para a execução da viela. Nenhuma solução foi adotada, e ainda o projeto foi muito modi-

ficado, e o que seria uma pequena faixa de servidão tornou-se uma área muito maior, ocupada por redes de esgoto e de drenagem. Desta forma, aponta-se este problema como associado à análise crítica da viabilidade do projeto, antes de sua aprovação e implantação.

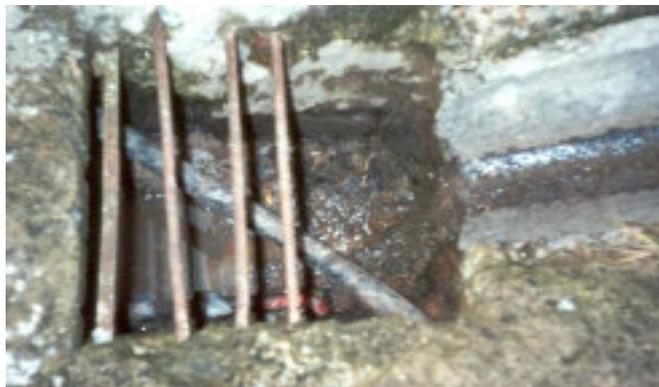
- existem muitos conflitos entre as redes implantadas e o espaço urbano, como por exemplo, a excessiva quantidade de dispositivos na viela pública (poço de inspeção, caixa de ligação domiciliar, caixa de passagem de águas pluviais, tubulação de esgotos presa aos muros) (Figuras 3, 4, 7 e 8).

Figura 7 – Sobreposição da rede de abastecimento de água e do sistema de drenagem de águas pluviais

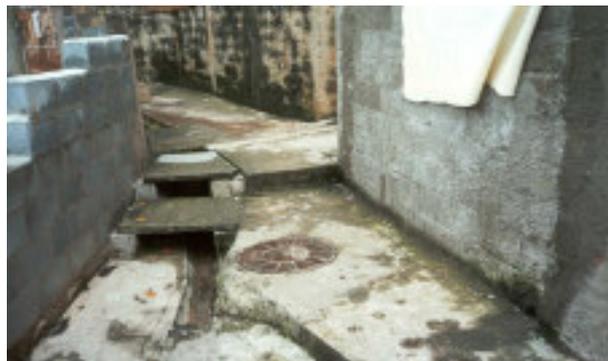
Figura 8 – Dispositivos das redes de infra-estrutura e sistema viário – conflito e excesso de equipamentos em apenas uma viela de pedestres.
