## AVALIAÇÃO DOS PERFIS DE CLORETO NO CONCRETO DOS TETRÁPODES DO MOLHE LESTE DA BARRA DO RIO GRANDE RS

## EVALUATION OF CHLORIDE PROFILES IN THE CONCRETE OF THE TETRAPODS OF THE MOLHE LESTE DA BARRA DO RIO GRANDE RS

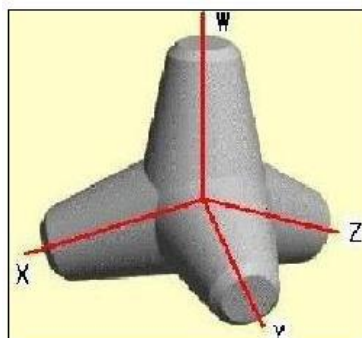
Constituído em concreto maciço, o bloco é disposto de um eixo central, no qual são tangentes quatro cones alongados (patas) e arredondados, distribuídos igualmente a  $120^\circ$  no espaço conforme a Fig.1 (Migliorini, A. V. & Guimarães, A. T. C., 2011).

Figura 1 – Geometria dos tetrápodes localizados no Molhe Leste da Barra do Rio Grande RS (Toukaku, 2007).

Estas “patas” facilitam a conexão entre os blocos, tornando a estrutura mais estável. O centro de gravidade do tetrápode encontra-se na união das quatro “patas”, o que dificulta o balanço e o rolamento da carcaça (Migliorini, A. V. & Guimarães, A. T. C., 2011).

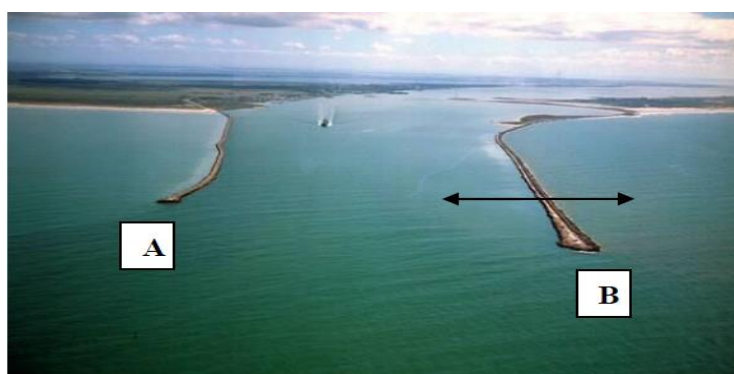
A fig. 3 mostra os Molhes da Barra do Rio Grande e o respectivo local (entre as setas) da extração dos CP's dos tetrápodes em diferentes microambientes.

Figura 3. Molhes da Barra do Rio Grande. A – Molhe Oeste. B – Molhe Leste e indicação do local de extração dos Cp's (Silva, 2010 e Migliorini, 2011).

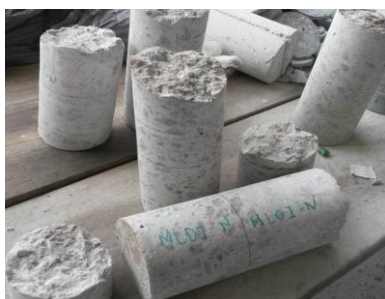
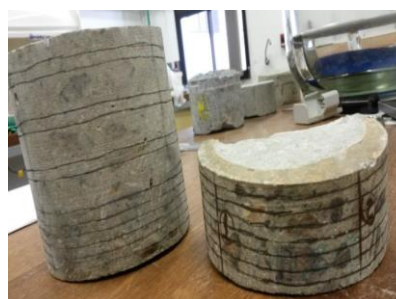
Figura 5. Testemunhos extraídos dos microambientes. Figura 6. Marcação para extração dos perfis de cloretos.

Após o corte e a separação para os diferentes tipos de ensaios, a parte dos testemunhos para extração dos perfis de cloreto foram marcados de 5 em 5 mm (milímetros) (Figura 6).

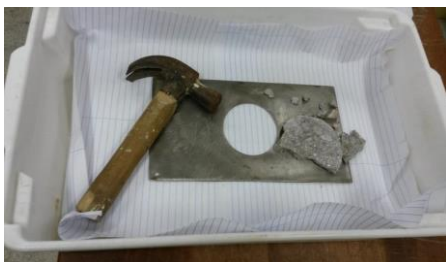
Após o corte do CP na serra, as bolachas de concreto foram encaminhadas para moagem manual com um martelo numa bandeja de plástico sob uma chapa de metal, que consiste em quebrar o máximo possível camada a camada. O resultado do processo de moagem manual

Figura 7. Processo de moagem de uma camada.

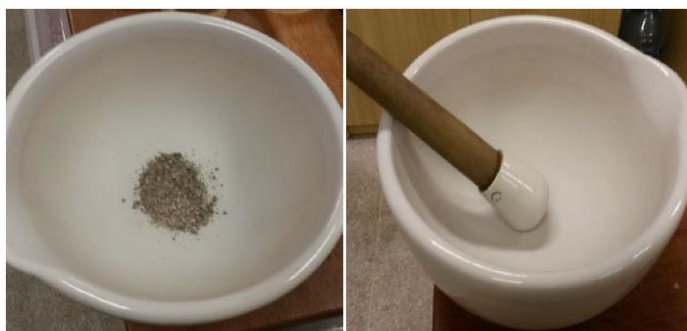
Após o processo manual e inicial de quebra da bolacha de concreto de uma camada utilizando martelo, inicia-se o processo de moagem final, no qual, o material apresentado na figura 8 é transferido para um recipiente de louça e amassado com um bastão (uma espécie de pilão, figura 9) até virar o mais próximo de pó.

Figura 9. Processo de moagem manual e final de uma camada de um microambiente.

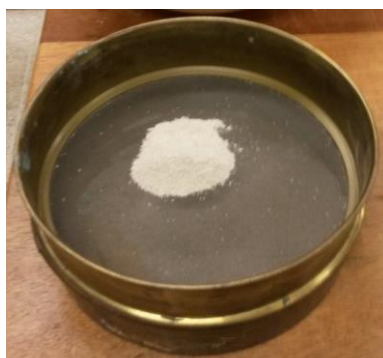
Logo após o processo de moagem manual e final de uma bolacha de concreto de uma camada de um microambiente o material é submetido a passagem pela peneira de número 30 da ABNT (Associação Brasileira de Normas Técnicas) e de 600 micrômetros da ASTM (American Society for Testing and Materials) e em seguida a uma nova peneira de número 50 da ABNT, conforme figura 10.

Figura 10. Peneiramento da amostra após processo manual e final de moagem.

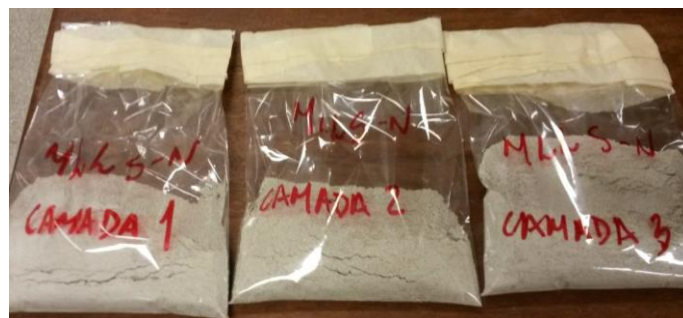
O material que passa pela peneira é ensacado e está pronto para o ensaio. O material que não passa volta para o processo de moagem manual e final até passar pela peneira. A fig. 11 apresenta o material ensacado que passou pela peneira.

Figura 11. Resultado do processo manual e final de moagem.

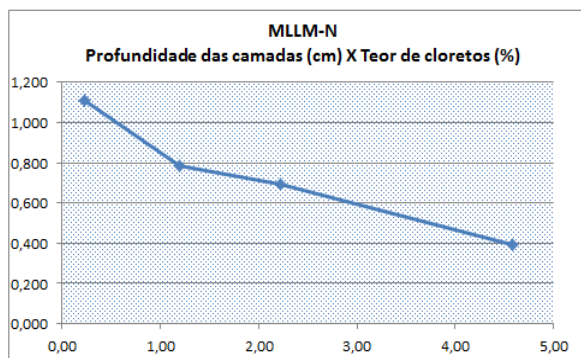
Observa-se no gráfico da figura 12 que o microambiente MLLM-N não apresentou picos do teor de cloretos na idade dos 18 anos. Comparando com o gráfico da figura 17 (Perfil de cloretos MLLM (Oliveira. 2013)), conforme o autor esse microambiente apresentou picos do teor de cloretos apenas para as idades de 5 e 15 anos, e para 9,5 anos não.

Figura 12. Perfil de cloretos para MLLM-N.

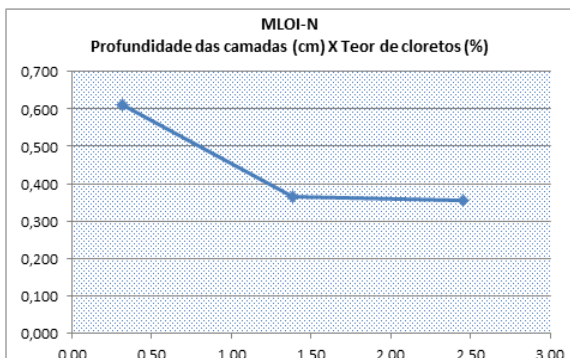
Nos gráficos das figuras 13 e 14 os microambientes MLOI-N e MLOM-N também não apresentaram formação de pico. Segundo Silva, C. A., 2010 esses ambientes apresentaram picos nas idades de 5 e 9,5 anos, não sendo avaliado aos 15 anos por Oliveira J. C. P, 2013.

Figura 13. Perfil de cloretos para MLOI-N.

Figura 14. Perfil de cloretos para MLOM-N.
