ESTAÇÃO DE TRATAMENTO DE ESGOTOS CARÁ-CARÁ, PONTA GROSSA: ASPECTOS DE PROJETO E CONSTRUÇÃO DA OBRA

CARÁ-CARÁ SEWAGE TREATMENT PLANT - SOME TOPICS RELATED TO DESIGN AND CONSTRUCTION

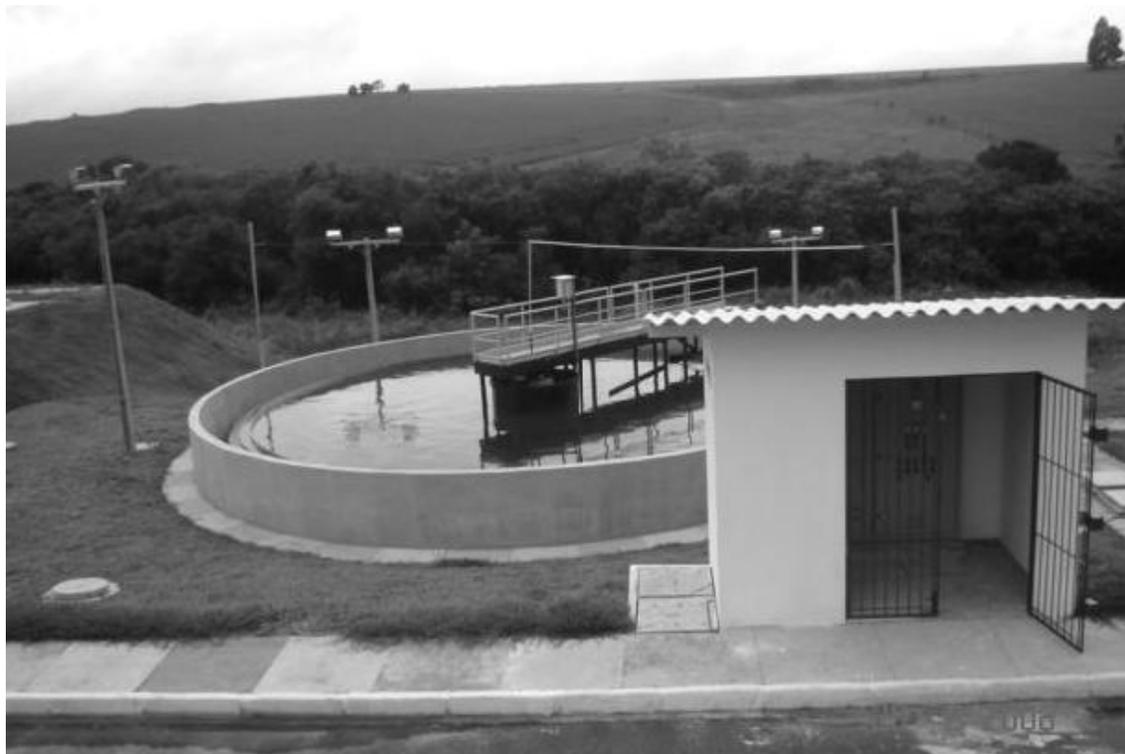
O cenário natural em volta do terreno da estação é magnífico, definido pelo fundo de vale vegetado, encostas laterais razoavelmente íngremes e extensões mais planas com lavouras de soja e criação de gado (Figura 1). Observando-se o aspecto regional da área, nota-se que a mesma, ao longo das visitas técnicas realizadas de outubro/2006 a maio/2007, e mesmo até os dias atuais, é local de plantações de porte, com intenso e crescente aumento do número de residências, além de chácaras, fazendas, comércio, indústria e serviços. A infraestrutura viária também se desenvolveu a contento, tanto que o acesso à ETE era já então

Figura 1 – Vista da ETE e vale do Rio Cará-Cará com mata ciliar preservada

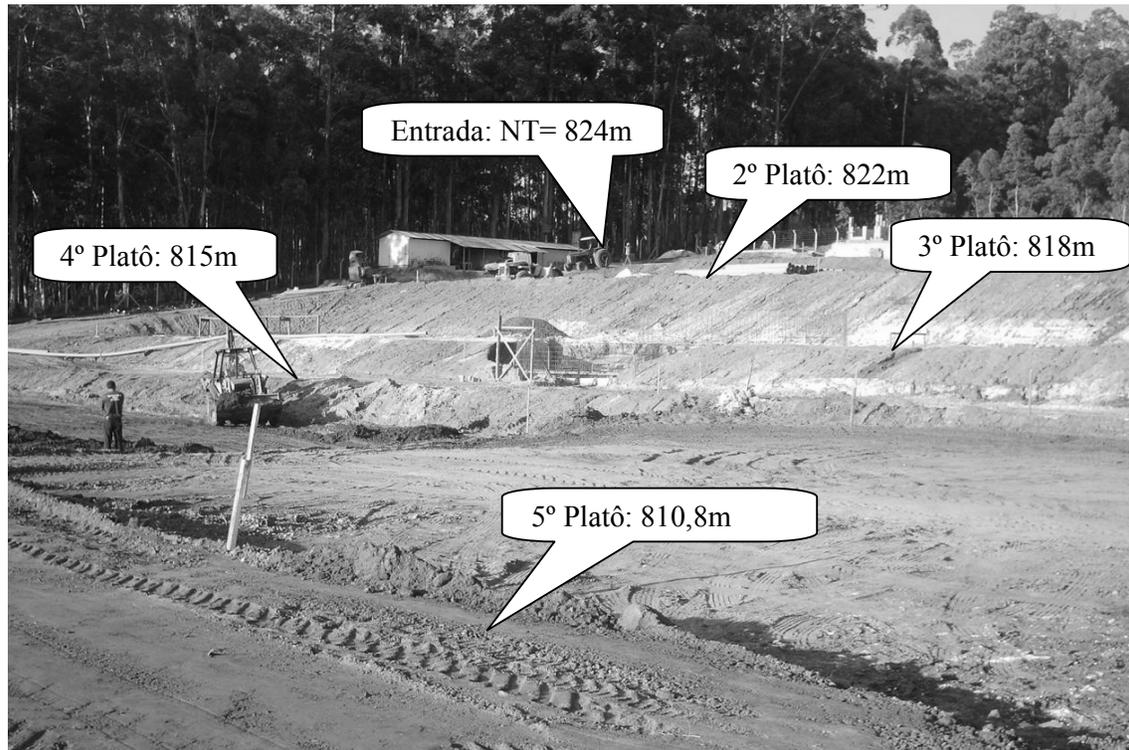
A previsão de projeto constava de alguns platôs topográficos, desde a entrada da área até o limite de construção próximo ao leito do rio (Etama, 1999). De modo mais específico, os platôs em tela deveriam conter cinco níveis, contando cada um com ao menos uma unidade característica da obra (Figura 2):

- a) Entrada da ETE (cota 824,0): casa do operador, laboratório e desarenador;
- b) Segundo platô (cota 822,0): ralf (reator);
- c) Terceiro platô (cota 818,0): filtro biológico;

- d) Quarto platô (cota 815,0): clarificador e câmara de contato;
- e) Quinto platô (cota 810,8): leitos de secagem.

Figura 2 – Vista geral dos platôs topográficos de implantação das estruturas da ETE

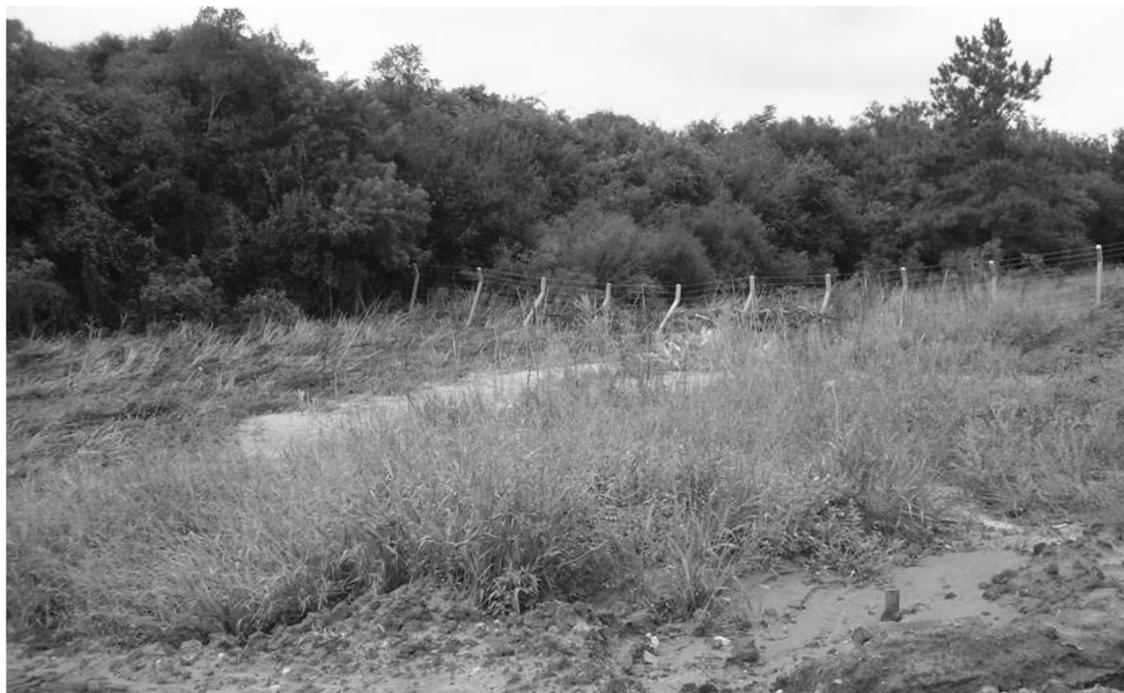
Já por ocasião da visita técnica inicial, quando da preparação da área para o canteiro de obra, verificou-se inconsistência no projeto indicando subsolo de boa qualidade geotécnica para fundação do aterro com a realidade de solo argiloso orgânico mole, saturado, com quase 3 metros de espessura superficial. A própria empreiteira alertava para o problema de suporte e recalque do aterro de 2,5 m de altura, previsto para a parte mais baixa do terreno (Politécnica Ltda., 2006). A constatação foi feita mediante observação visual da faixa de várzea paralela ao rio, onde se projetaram os leitos de secagem sobre aterro, e através de furos de sondagem à trado manual então feitos na obra, discrepantes dos furos de sondagem à percussão utilizados pela projetista geotécnica (Tecnosolo, 2000). Em contato com a mesma, devido ao tempo decorrido entre o projeto e a execução da ETE, a projetista não soube informar o motivo de tal disparidade, tendo inclusive alegado que até profissionais então envolvidos no projeto já não mais faziam parte da empresa. Em face disso, decidiu-se de comum acordo com a proprietária, relocar os leitos de secagem para próximos da divisa esquerda do terreno, considerando-se quem adentra a área e desce em direção ao rio. Assim, definiu-se trecho de meia encosta, basicamente em corte, e evitou-se a dificuldade adicional de se ter que trabalhar em solo mole saturado, que mereceria remoção e substituição ou reforço, atividades não previstas em projeto. Além disso, a solução mostrou-se prudente tendo em vista a variação do nível de água do rio e que, num determinado momento da construção, elevou-se substancialmente provocando tanto o arraste da vegetação superficial próxima quanto a danificação da cerca de divisa do terreno (Figura 3).

Figura 3 – Cerca da divisa danificada pela cheia do Rio Cará-Cará

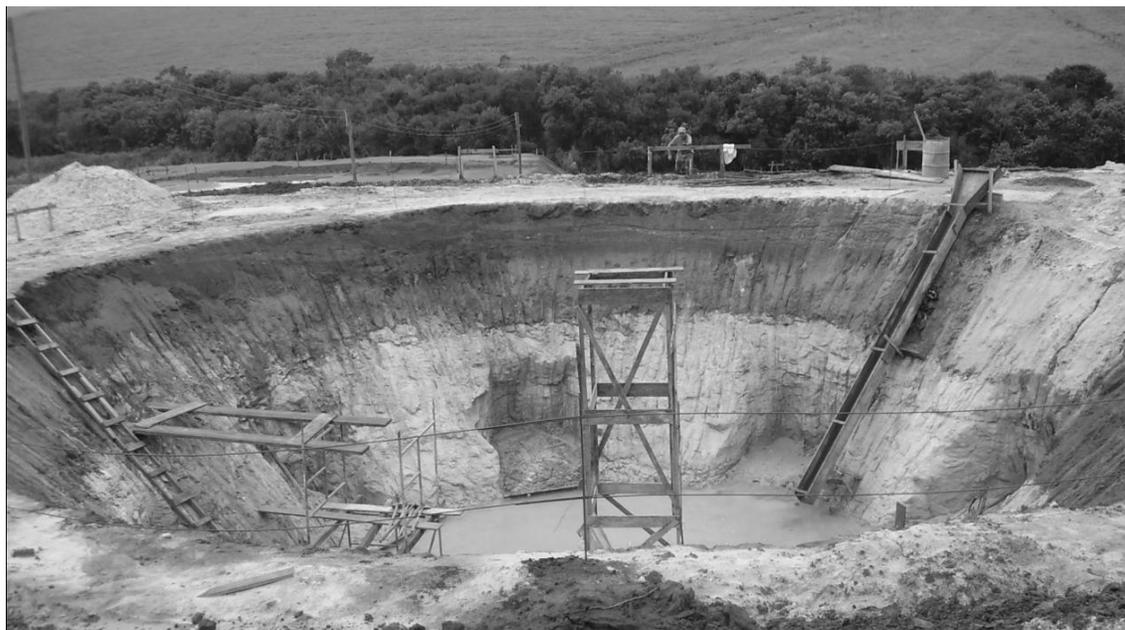
Outro detalhe interessante diz respeito ao reator anaeróbio de leito fluidizado (ralf). Neste projeto, a estrutura é de forma tronco-cônica enterrada, também em fundação direta, com corte entaludado de 60 graus com a horizontal (Figuras 4 e 5). A estabilidade desse talude não apresentou maiores problemas, porém notou-se a presença de água percolando pelo arenito e pelo contato com o solo mais fino, que necessitou de rebaixamento, tanto nos nichos para encaixe de sapatas quanto em ponto de grande surgência, a meia altura do talude.

Figura 4 – Escavações no Ralf

Aliás, como fundo de vale bastante extenso, drenagem superficial e profunda de toda a área da ETE foi fundamental para o bom desempenho do serviço no campo. Mesmo com as antecipadas dificuldades executivas, o trabalho de escavação, lastreamento com concreto magro e rebaixamento do nível de água do lençol freático foi bem sucedido, ao se construir o ralf no segundo platô.

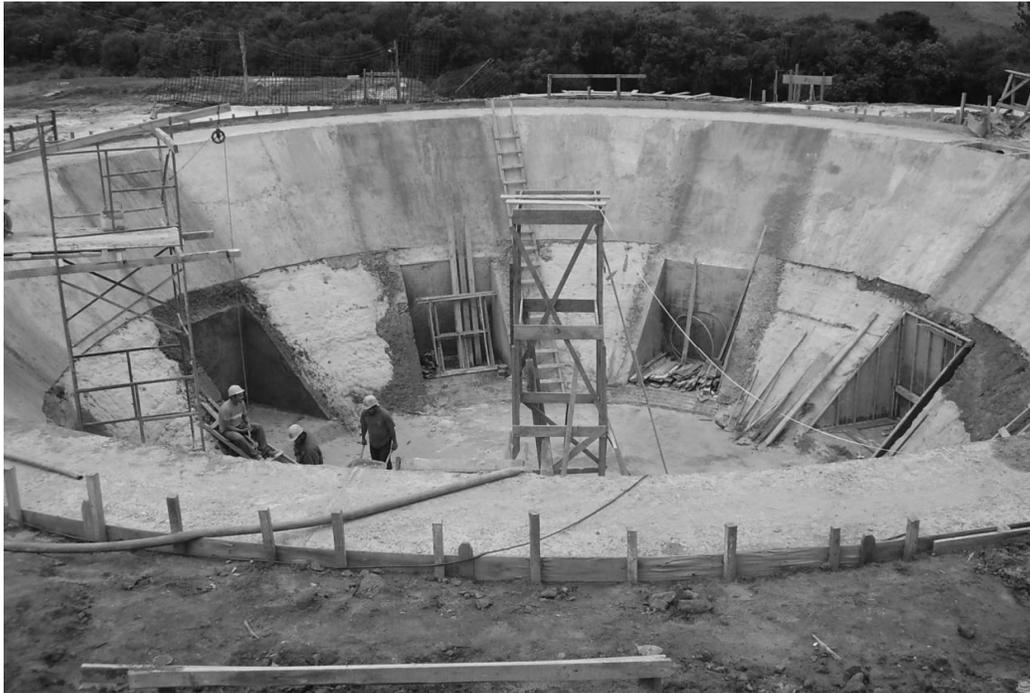
Figura 5 – Revestimento do talude e nichos para sapatas de fundação no Ralf

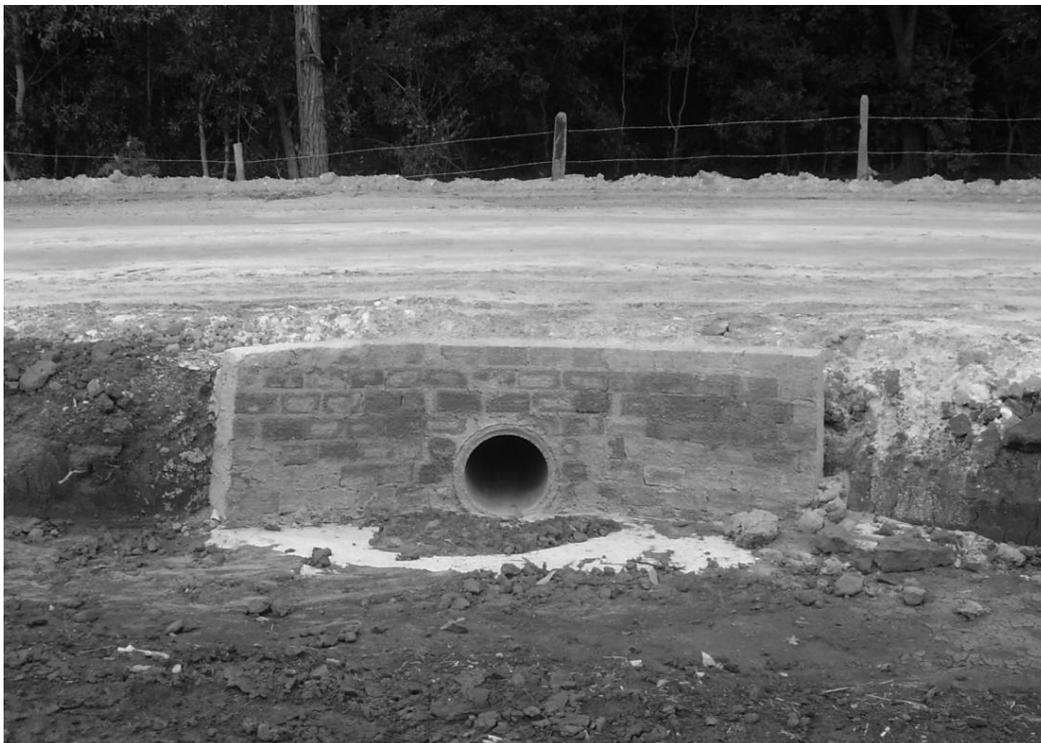
Também houve problema com excesso de água no acesso rodoviário à estação, em cota muito superior à da entrada, a cerca de 100 metros de distância. Tubulação enterrada normal à via foi colocada (Figura 6), em comum acordo com o vizinho, mas teve seu funcionamento questionado por ter sido afogada durante período de chuvas mais intensas. A recomendação feita à proprietária à época, foi para que se projetasse sistema de drenagem

Figura 6 – Drenagem no acesso

considerando a contribuição regional, inclusive de descarga ocasional procedente de tanque próximo.
