ANÁLISE DAS FACHADAS DOS PRÉDIOS COM OITO OU MAIS PAVIMENTOS DA CIDADE DE CURITIBA: A INFLUÊNCIA DO PODER AQUISITIVO

ANALYSIS OF FAÇADE OF BUILDINGS WITH EIGHT OR MORE FLOORS IN CURITIBA CITY - BRAZIL: THE INFLUENCE OF PURCHASING POWER

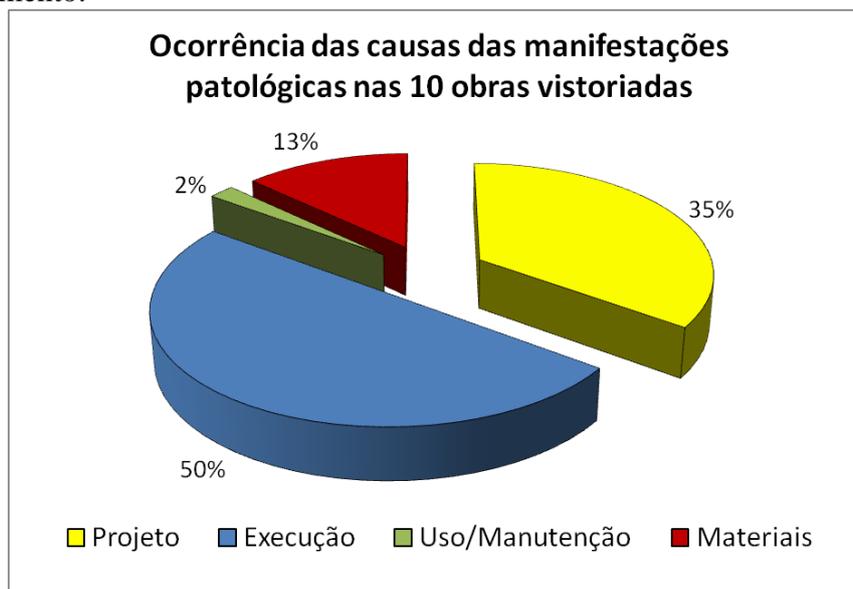
mal uso/manutenção e/ou da qualidade dos materiais. A Figura 1 ilustra o resultado obtido neste levantamento.

Figura 1 – Ocorrência das causas das principais manifestações patológicas encontradas em 10 conjuntos habitacionais vistoriados após a entrega ao cliente (FIESS et al., 2004).

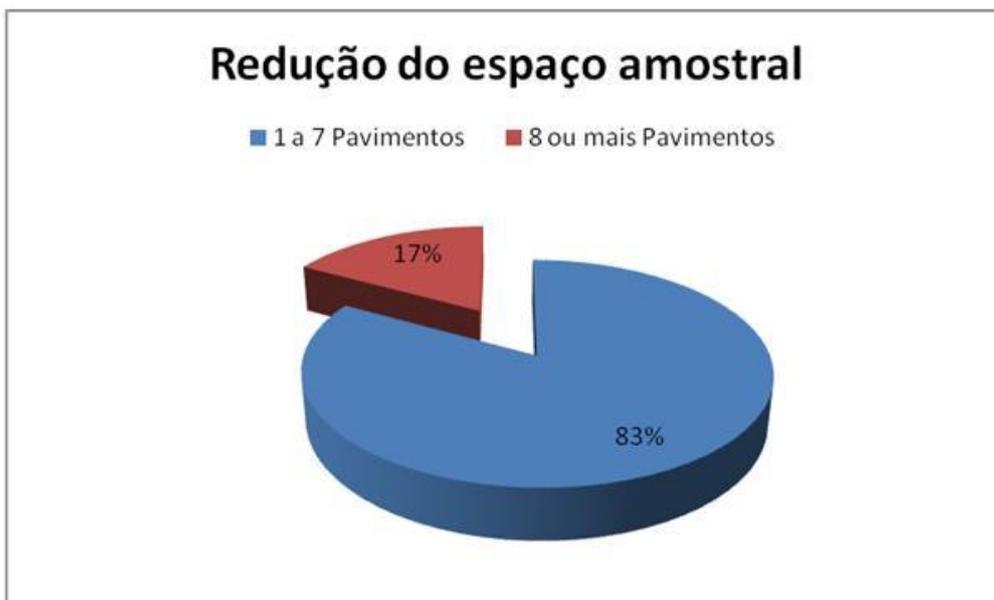
Figura 2 – Ilustração da redução no espaço amostral.

Limite Inferior de Pavimentos: Somente edifícios com número de pavimentos igual ou superior a oito (08) foram considerados, obtendo uma população total de prédios de 1.946, reduzindo consideravelmente o espaço amostral como ilustrado na Figura 2. A justificativa para esta divisão se deve ao fato de que em Curitiba os edifícios acima deste limite possuem técnicas construtivas mais semelhantes, sendo um fator favorável para a homogeneidade da origem dos dados. Além disso, pequenas edificações em geral são menos rigorosas quanto aos critérios de qualidade na seleção e dosagem dos materiais, produtividade, qualificação da mão de obra contratada e fiscalização da execução, o que poderia descaracterizar a pesquisa, ou

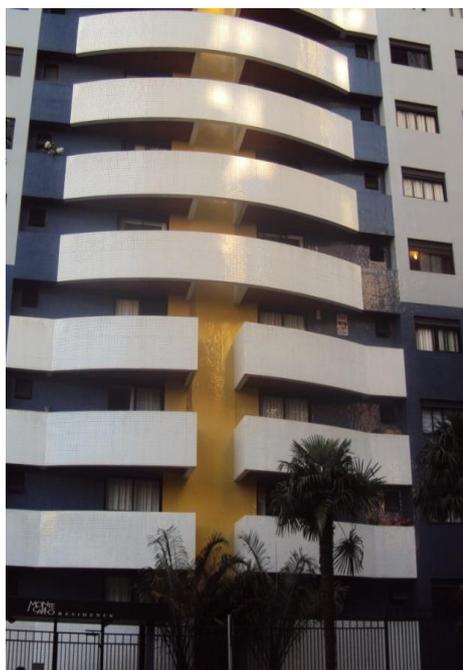
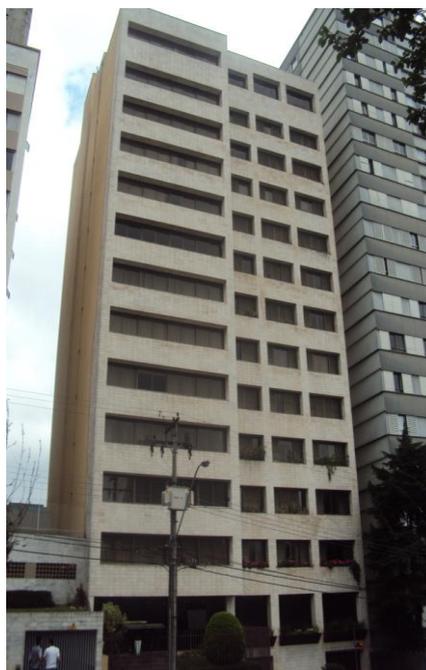
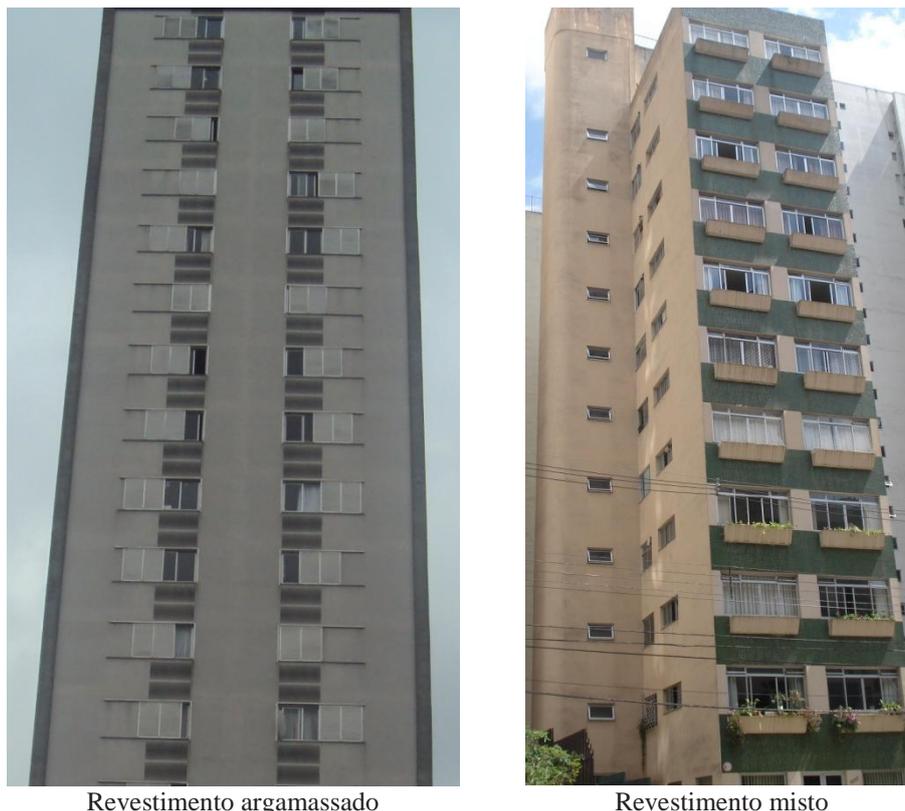
- Tipo de Revestimento (ver Figura 4):
 - Cerâmico (Ex. Pastilha cerâmica, tijolinho a vista);
 - Pétreo (Ex. Granito, mármore);
 - Argamassado;
 - Misto – Fachada com dois ou mais tipos de revestimentos (Ex. Cerâmico-argamassado, pétreo-argamassado).

Revestimento Cerâmico

Revestimento Pétreo

Figura 4 – Tipos de revestimentos de fachada do estudo.

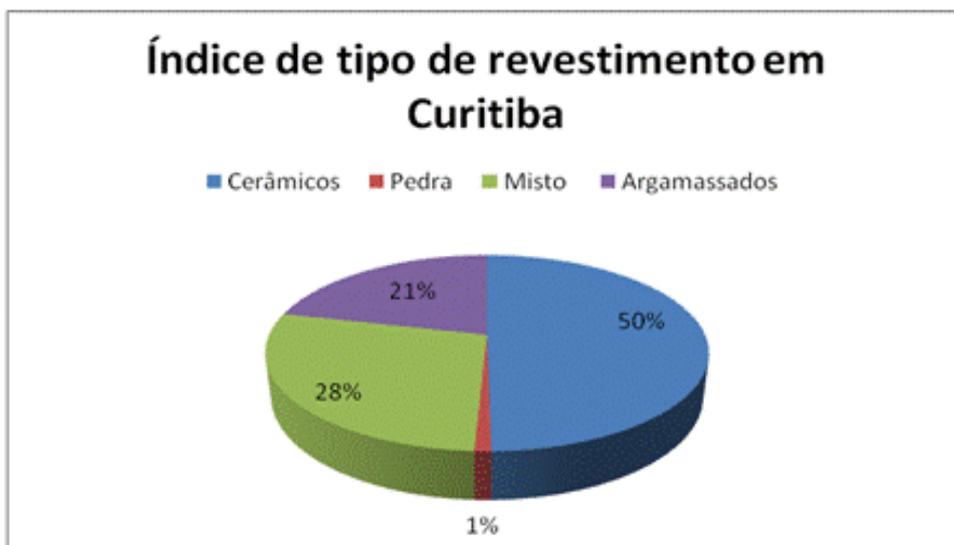
A Figura 5 evidencia que, na cidade de Curitiba, as fachadas dos edifícios com oito ou mais pavimentos são, em sua grande maioria, revestidas com placas cerâmicas (50%). Além disso, se for feita uma avaliação isolando apenas os prédios destinados a classe econômica alta, a ocorrência de edifícios com fachadas revestidas com cerâmica é ainda maior (cerca de 66% dos casos). Por outro lado, os edifícios destinados às classes média e baixa são predominantemente com fachada revestida com argamassa ou sistema misto (60% dos casos para a classe média e 75% dos casos para a classe econômica baixa).

Figura 5 – Tipo de revestimento externo de fachada nos edifícios de oito ou mais pavimentos em Curitiba.

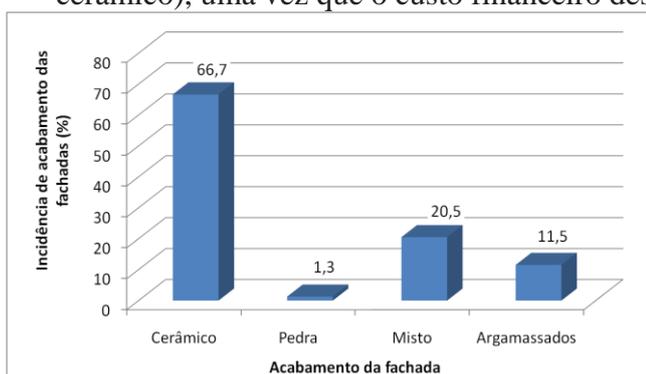
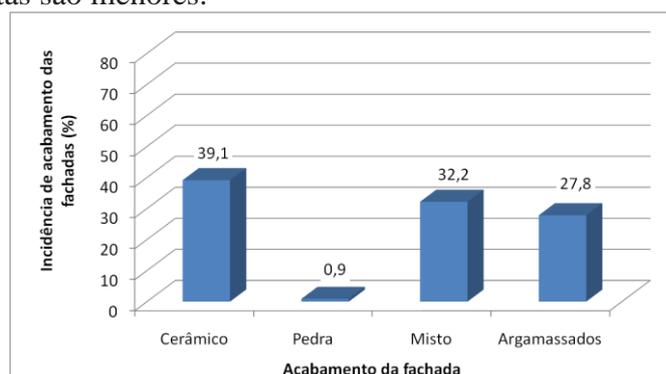
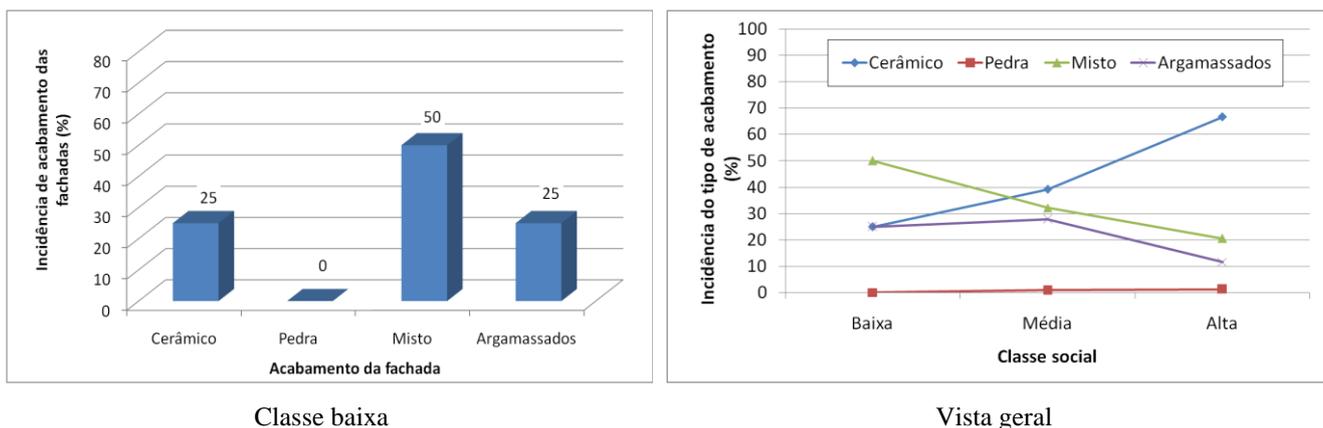
Esta parte do estudo evidenciou a grande diferença de tipos de acabamento das fachadas provocado pelo poder aquisitivo das classes sociais da cidade. A Figura 6-(a) mostra que o acabamento das fachadas dos prédios de classe alta é predominantemente executado com materiais cerâmicos. No caso da classe média [Figura 6-(b)] observa-se certo equilíbrio entre os acabamentos argamassado, com material cerâmico e misto. Como ilustrado na Figura 6-(c), o tipo de acabamento mais incidente na classe baixa é o misto, seguindo uma tendência já instalada de usar acabamento argamassado com detalhes de material cerâmico dando um aspecto diferenciado a edificação.

A partir do levantamento descrito foi elaborada a Figura 6-(d), que resume e fornece uma visão sistêmica da questão. Nela é fácil notar que a medida que o poder aquisitivo do consumidor aumenta cresce o emprego de acabamentos mais caros como as cerâmicas e pedras, embora esta última seja pouco empregada nos edifícios residenciais da cidade de Curitiba. Por outro lado, a medida que decresce o poder aquisitivo do consumidor, aumenta o emprego de acabamentos em argamassa e mistos (argamassa com detalhes em material cerâmico), uma vez que o custo financeiro destas são menores.

Figura 6 - Tipos de revestimento de fachada nos edifícios de oito ou mais pavimentos por classe econômica na cidade de Curitiba.

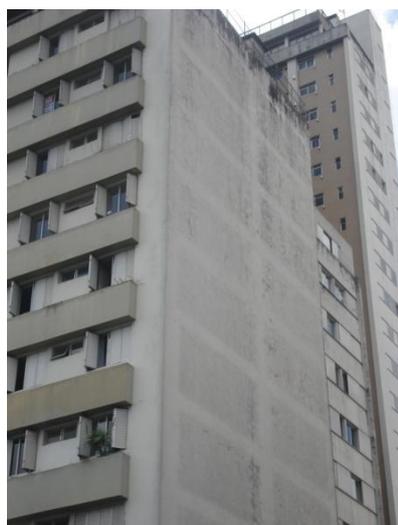
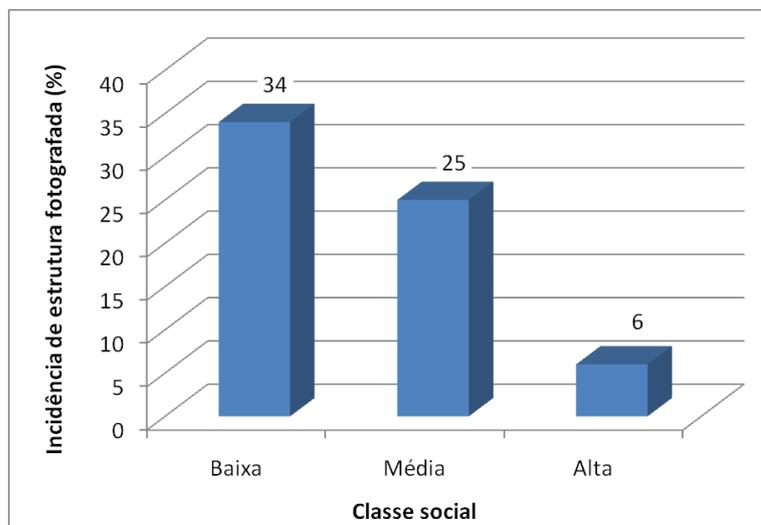
O levantamento demonstrou que 21,3 % das fachadas de Curitiba com revestimento de argamassa (acabamento misto ou totalmente argamassado) apresentam a manifestação patológica tipo estrutura fotografada. A Figura 7 mostra uma ilustração deste tipo de manifestação patológica e a sua incidência por classes de poder aquisitivo, evidenciando uma tendência de elevação da incidência deste tipo de problema para classes de menor poder aquisitivo.

Figura 7 – Incidência de estrutura fotografadas mistas e argamassadas por classe econômica na cidade de Curitiba (edifícios de oito ou mais pavimentos).

As informações das Figuras 7, 8 e 9 convergem para uma mesma conclusão, os prédios destinados a classes de menor poder aquisitivo apresentam maior incidência de manifestações patológicas. Além disso, existe um efeito sinérgico, ou seja, se os prédios destinados a classes menos favorecidas financeiramente apresentam maior incidência de estrutura fotografada, esta condição fornece condições propícias para a proliferação de fungos e bolor. Os autores deste trabalho não obtiveram resultados suficientes para responder o motivo deste percentual de incidência, porém algumas hipóteses foram elaboradas. Esta incidência pode ser causada pelo fato de nas construções destinadas para a população de baixo poder aquisitivo ser usado mão de obra e materiais menos nobres e de menor qualidade ou porque provavelmente a manutenção preventiva seja pouco empregada nas classes baixas onde os recursos para

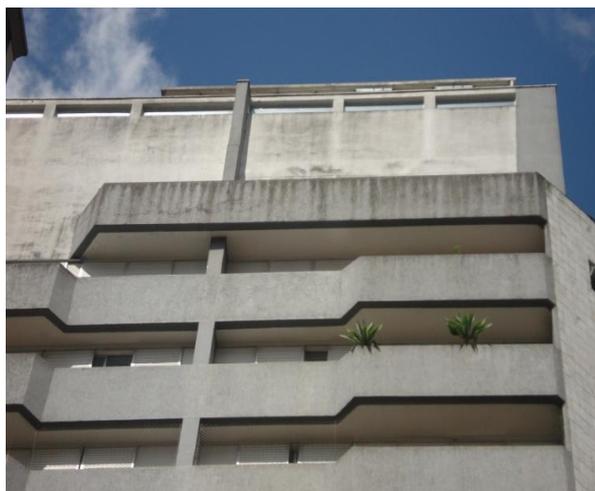
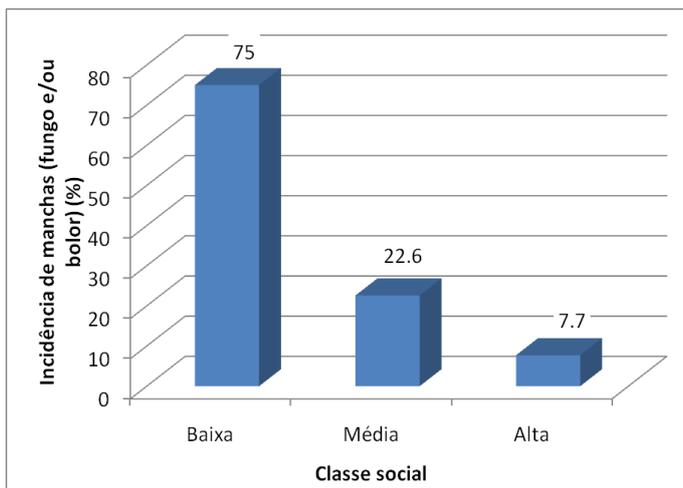
A Figura 8 mostra que a incidência de manchas causadas por fungos e/ou bolor em edifícios de classe econômica baixa é mais de três vezes superior a de edifícios de classe média e mais de nove vezes superior comparando com os edifícios de classe econômica alta. Esta é uma informação alarmante, indicando um alto nível de incidência nas edificações destinadas a população de baixo poder aquisitivo.

Figura 8 – Incidência de manchas (fungo e/ou bolor) nas fachadas da cidade de Curitiba por classe econômica (edifícios de oito ou mais pavimentos).

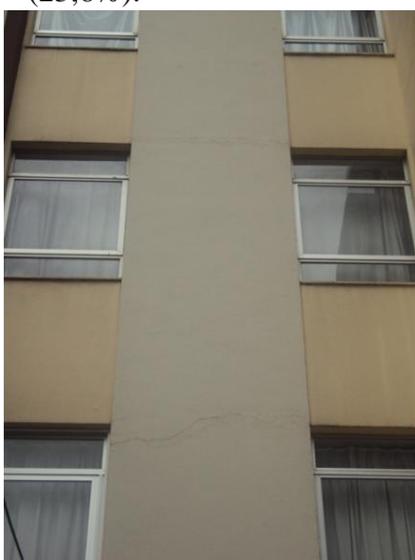
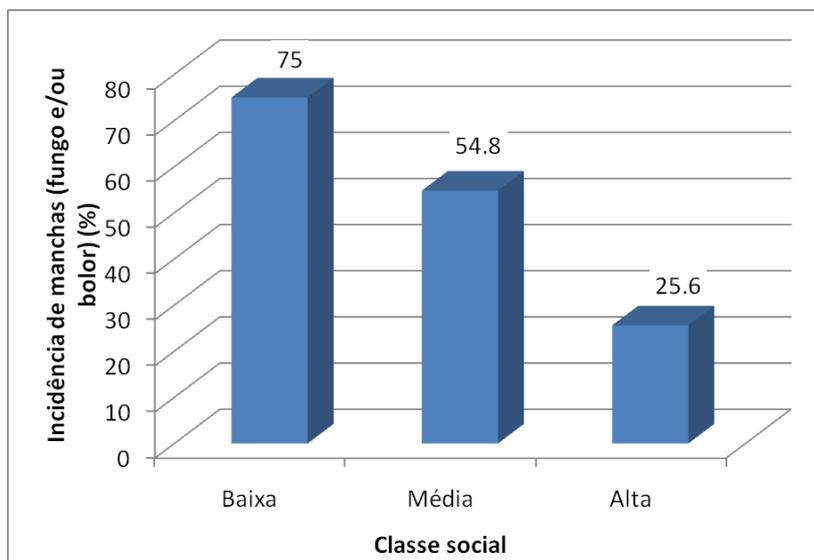
A Figura 9 mostra a incidência de trincas, fissuras e gretamentos comparando a classe econômica objetivada com a construção dos edifícios, que geralmente está diretamente relacionada com o padrão de qualidade da construção. Com os resultados obtidos pode-se concluir que a incidência de trincas, fissuras e gretamentos em edifícios de classe média (54,8%) e baixa (75,0%) é superior ao dobro das verificadas em edifícios de classe alta (25,6%).

Figura 9 – Manifestação de trincas, fissuras e gretamentos por Classe Econômica da Edificação (edifícios de oito ou mais pavimentos).
