## COMPORTAMENTO DAS ESTRUTURAS DE CONTENÇÃO À EROÇÃO COSTEIRA NO BALNEÁRIO DO HERMENEGILDO

**Resumo:** O presente trabalho objetiva analisar o comportamento das estruturas de contenção à erosão costeira no balneário do Hermenegildo, município de Santa Vitória do Palmar, RS. Primeiramente foi feita uma compilação dos dados coletados em 1999, 2001 e 2005 por Esteves et al. (2000); Esteves e Santos (2001) e Teixeira (2007). Foram realizados mais cinco trabalhos de campo nos dias 28/8/2009, 22/11/2010, 5/12/2011, 25/1/2013 e 23/12/2013. Em cada um destes cinco dias, a orla do balneário foi registrada através de fotografias convencionais ordenadas, as quais foram transformadas em mosaicos de imagens. Os resultados demonstraram que as estruturas de contenção antrópicas vêm substituindo as dunas frontais, com maior crescimento de estruturas mistas. Foram caracterizadas nove formas de contenção: dunas frontais; resíduos da construção e demolição; pneumáticos; postes de madeira; muros de madeira; muros de concreto; enrocamento; blocos pré-moldados de concreto; areia e concreto ensacado. O avanço do mar erodiu e segue erodindo as dunas frontais e as estruturas simples de contenção, danific

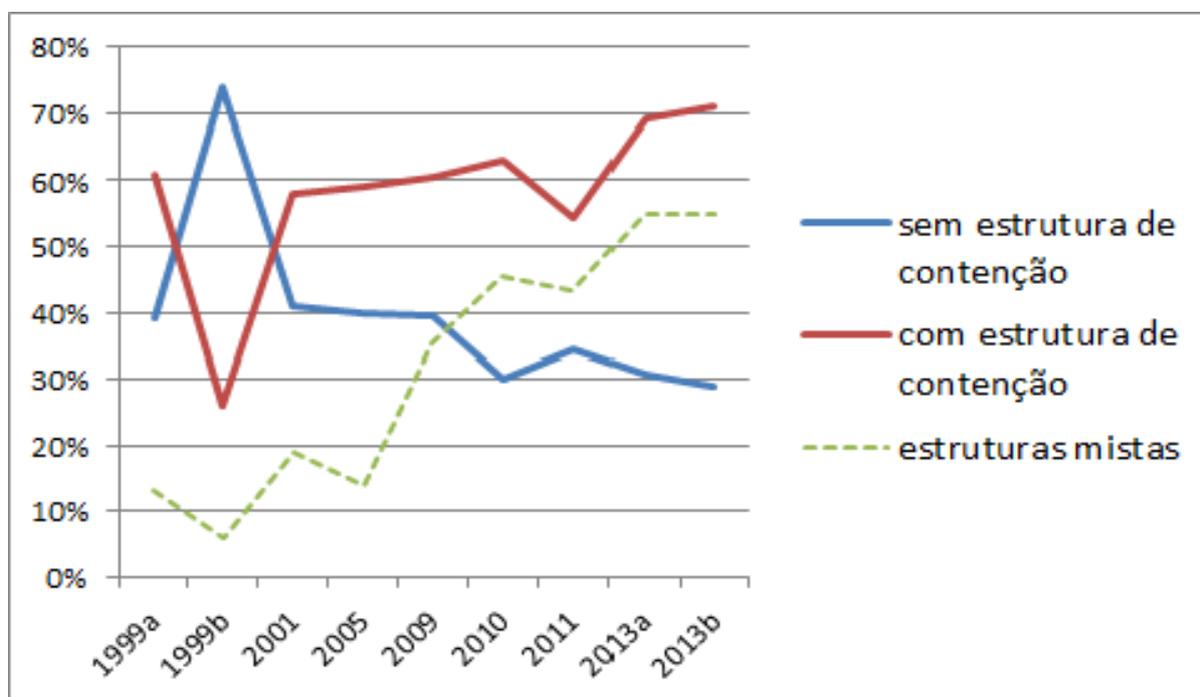
Figura 2 - Classificação dos lotes da orla do balneário do Hermenegildo. Dados de 1999a e 1999b (Esteves et al., 2000); 2001 e 2005 (Teixeira, 2007); 2009, 2010, 2011 e 2013 (neste trabalho).

A Figura 2 mostra que os trechos de orla classificados como “sem estrutura de contenção” representaram cerca de 40% em 1999, passando para mais de 70% depois de um evento de alta energia hidrodinâmica que atingiu o balneário em abril de 1999. A oscilação de 1999b deveu-se ao fato dos dados terem sido coletados logo após o referido evento, o que aumentou a porcentagem dos trechos “sem estrutura de contenção”, já que estes haviam sido remobilizados pela ação marinha e ainda não repostos. Em 2001, os valores voltaram aos mesmos 40%, diminuindo para 30% nos dias atuais.

Na última avaliação, realizada em 2013, cerca de 70% dos lotes foi classificado em “com estrutura de contenção” antrópica, com crescimento de cerca de 10%, desde a primeira avaliação, em 1999. O maior crescimento, no período analisado, foi de “estruturas mistas”, que estavam presentes em apenas 13% dos lotes em 1999, e, em dezembro de 2013, representaram 55% dos lotes, mostrando um crescimento na ordem de 40% em menos de 14 anos (Figura 2). O fato da análise dos dados ter sido feita somente via planilha até 2005 e utilizando os mosaicos de fotografias entre 2009 e 2013 podem ter gerado uma diferença na contabilização das estruturas de contenção e estruturas mistas, visto que algumas deste segundo grupo podem não terem sido contabilizadas até 2005. Mesmo assim o crescimento das “estruturas mistas” entre 2009 e 2013 foi de 20% contra 10% “com estruturas de contenção”.

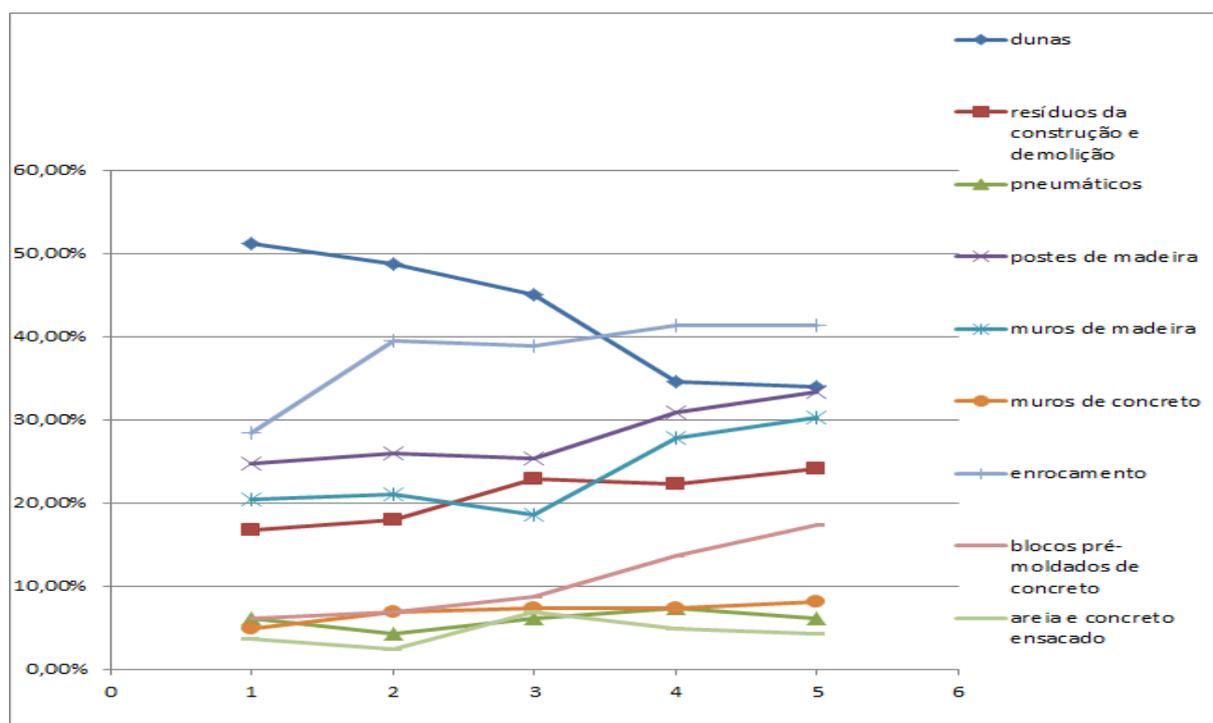
Analisando as estruturas individualmente, apenas as dunas frontais tiveram diminuição de 15% entre 2009 e 2013, ressaltando a sua supressão pela erosão e urbanização progressiva da orla do balneário com estruturas antrópicas. Dentre estas, algumas tiveram aumento em relação ao uso, como é o caso do enrocamento e blocos pré-moldados de concreto, ou mantiveram estabilidade, caso dos muros de concreto e pneumáticos (Figura 3). Ressalta-se que, lotes que apresentaram dunas frontais e alguma(s) estrutura(s) de origem antrópica, foram contabilizados em duas ou mais categorias. Por isto, na figura 3, a soma das estruturas a cada ano foi maior do que 100%.

Figura 3 - Gráfico da presença dos nove tipos de estrutura de contenção presentes na orla do balneário do Hermenegildo em (1) 28/8/2009, (2) 22/11/2010, (3) 5/12/2011, (4) 25/1/2013 e (5) 23/12/2013.

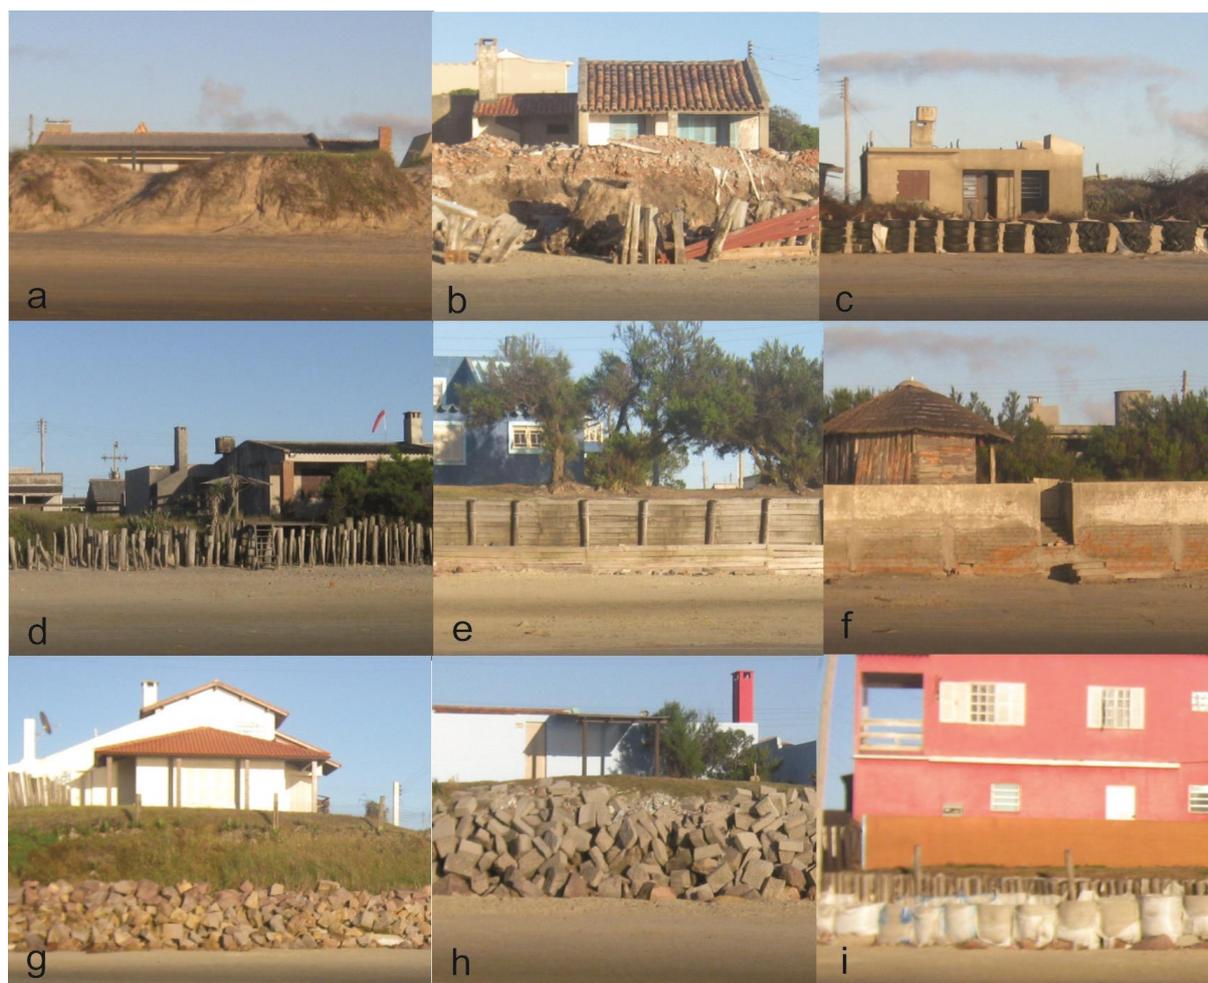
- Dunas frontais: Podem diagnosticar a ausência de qualquer tipo de estrutura de contenção antrópica, mesmo com função de proteção costeira (Figura 4a). Tem sido progressivamente suprimidas pela erosão do contato praia - área urbana, geralmente com forma escarpada junto à praia, sendo chamadas de remanescentes. Permanecem ainda nos extremos norte e sul do balneário. Uma das principais alterações na orla do balneário foi a diminuição de lotes defrontantes ao mar que apresentam dunas, com diminuição de mais de 50% para pouco mais de 30% no referido período, deixando de ser a forma predominante da orla urbana.

- Resíduos da construção e demolição: Restos de residências destruídas pela ação marinha tem suas partes mais resistentes, como colunas e vigas de concreto, utilizadas como estruturas de contenção, servindo principalmente aos vizinhos à retaguarda e para proteger o próprio lote. Também são utilizadas para preenchimento do terreno junto com muros de madeira, neste caso com menor diâmetro dos resíduos (Figura 4b). Em crescimento de uso, são encontradas em mais de 20% dos lotes a beira mar em 2013.

- Pneumáticos: São colocados junto à base das escarpas ou de outras estruturas, amarrados lado a lado (Figura 4c). Apresentam-se de vários tamanhos, desde pneus de automóveis, com menos de 1 metro de diâmetro, até pneus de trator e semelhantes, que podem ultrapassar os 1,5 metros de diâmetro. São encontrados em menos de 10% dos lotes, valor que se mantém estável nos últimos anos.

- Postes de madeira: Em certos locais, a porção defrontante a uma residência é composta somente de postes (colunas) com ou sem espaçamento (Figura 4d), enquanto na maioria das vezes estes compõem muros de madeira (Figura 4e). Em crescimento, são a segunda forma de contenção mais encontrada, só perdendo para o enrocamento, apresentando crescimento em relação a seu uso.

- Muros de madeira: Os muros de madeira têm a função mais eficaz de delimitar e/ou preencher o terreno. Geralmente são acompanhados de outra forma de contenção na base, como enrocamento (ou blocos pré-moldados de concreto) ou mesmo de postes de madeira, o que compõem estruturas mistas (Figura 4e). Em crescimento em relação ao uso, os percentuais onde os muros são encontrados acompanham o de postes de madeira, pois em muitas vezes ambos ocorrem conjuntamente.

- Muros de concreto: Estes têm função tanto de delimitação do terreno quanto de estrutura de contenção (Figura 4f). Apresentam estrutura inteira, cobrindo todo o lote na porção defrontante ao mar. Não compreendem 10% dos lotes, mantendo estabilidade em relação a sua utilização no período analisado. Os muros de concreto estão cada vez mais em desuso no local, pois não vêm se demonstrando eficientes visto que, quando ocorre o processo erosivo, acabam tendo perda de sustentação na base e ficam suspensos, quando sua base colapsa. Mesmo os muros que apresentam maior fundação apresentam hoje outras formas de contenção mais adaptativas na base, como enrocamento e blocos pré-moldados de concreto.

- Enrocamento: Predomínio de rochas ígneas e metamórficas, com diferentes diâmetros. Geralmente num determinado lote o diâmetro é semelhante (Figura 4g). Os blocos graníticos são trazidos de outras cidades, como Capão do Leão, e até do Uruguai, tendo o custo da mina e do transporte, processo descrito em Koerner (2012). Esta forma de contenção passou de 30% para mais de 40% no período analisado. Em 2013 os lotes que apresentaram enrocamento superaram os que apresentaram dunas, sendo a forma predominante na orla urbanizada. Em muitos lotes, os enrocamentos vêm sendo substituído ou complementado pelos blocos pré-moldados de concreto.

- Blocos pré-moldados de concreto: Com a mesma utilidade do enrocamento, apresenta diâmetro mais homogêneo (Figura 4h), mas pode apresentar diferentes diâmetros e formas (paralelepípedos e tetrápodes). Podem ser fabricados em Santa Vitória do Palmar, inclusive junto à orla do balneário. Tiveram o maior crescimento no período, chegando a quase 20% dos lotes em 2013. Com fabricação local estes tendem a dominar a orla junto com os enrocamentos.

- Areia e concreto ensacado: Estes podem preencher bem uma determinada porção, quando preenchidos com areia, ou ter bom poder de contenção quando preenchido com concreto (Figura 4i). Em 2013 foi a forma de contenção menos utilizada, menos de 5%, mantendo estabilidade em relação ao seu uso durante o período analisado.

Figura 4 - Fotos das diferentes estruturas de contenção a erosão utilizadas no balneário do Hermenegildo: a) dunas frontais, b) resíduos da construção e demolição, c) pneumáticos, d) postes de madeira, e) muros de madeira, f) muros de concreto, g) enrocamento, h) blocos pré-moldados de concreto e i) areia e concreto ensacado.

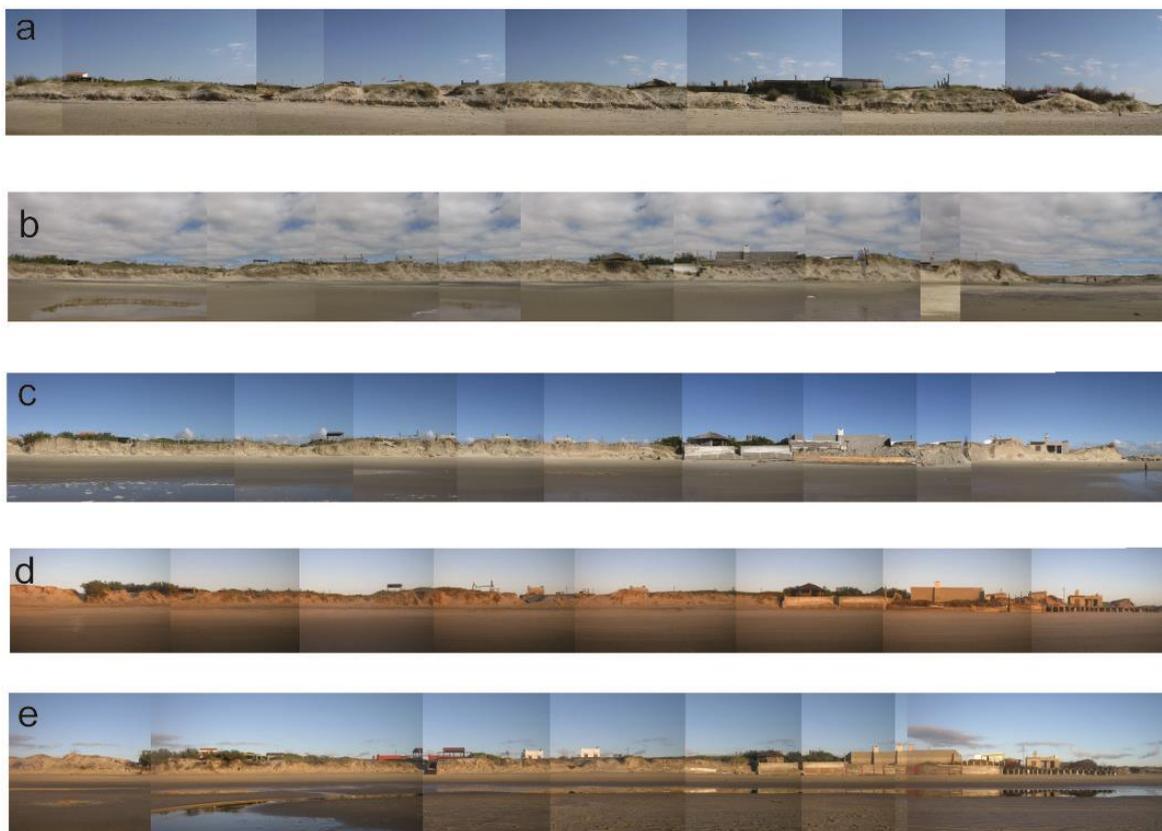
O processo inicial da substituição das dunas por estruturas de contenção pode ser observado na Figura 5. No ano de 2009, nenhum dos lotes do extremo norte do balneário apresentava alguma forma de contenção de origem antrópica, tendo as dunas frontais apenas uma pequena escarpa na base, com grande parte da sua morfologia preservada e vegetada. Já em 2010, observa-se o processo de erosão das dunas frontais, resultando numa grande escarpa. Nos anos seguintes, a escarpa aumentou e migrou para o interior continental, expondo as casas que outrora ficavam no reverso das dunas frontais. Em 2013 cinco casas desse segmento já apresentavam alguma estrutura de contenção antrópica, como muros de concreto, resíduos da construção e demolição, pneumáticos e muros de madeira, caracterizadas como estruturas simples de contenção. Este processo ocorreu em anos anteriores com outras porções do

Figura 5 - Mosaicos de fotografias do extremo norte da orla do Balneário em (a) 28/8/2009, (b) 22/11/2010, (c) 5/12/2011, (d) 25/1/2013 e (e) 23/12/2013, obtidas a partir da linha de baixa mar, mostrando a erosão das dunas frontais e o surgimento de formas simples de contenção.

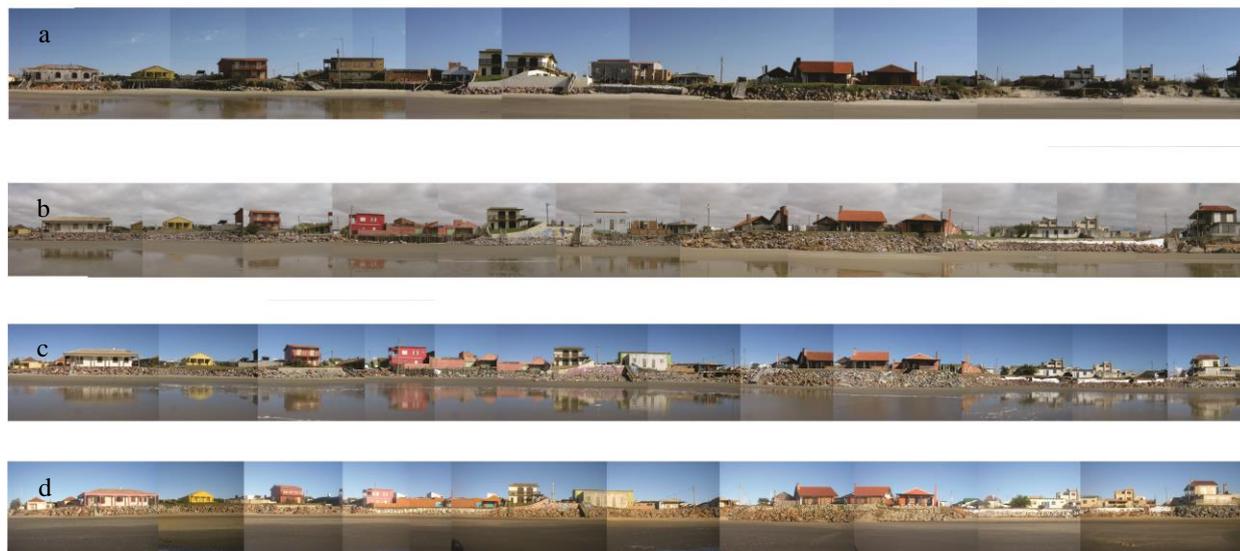
A evolução do processo erosivo fez com que os moradores passassem a substituir estruturas mais simples para formas mais complexas de proteção. Muros de concreto e madeira, que têm a maior serventia na delimitação do terreno do que na contenção à energia das ondas. As estruturas que vêm se mostrando mais eficientes são as que se adaptam a mobilidade praial, como blocos de rocha (enrocamento) ou concreto (blocos pré-moldados de concreto) (Figura 6). No entanto, há necessidade de manutenção periódica pois muitos blocos acabam afundando devido ao peso e o constante trabalho da água com o substrato arenoso. Com isto há, sobretudo no setor central do balneário, um reforço das estruturas de contenção mais adaptativa a variação morfológica praial, com relativa estabilização da linha de costa no local, preservando o patrimônio edificado, o que propicia inclusive a reforma de casas a beira mar, quando os moradores percebem que suas estruturas estão contendo o avanço do mar no local (Figura 6).

Em função disso, o balneário tem se tornado gradativamente mais saliente em relação à linha de costa adjacente, visto que as estruturas de contenção do tipo enrocamento e blocos pré-moldados de concreto evitam, parcialmente e localizadamente, o avanço marinho. Esta relativa estabilização da linha de costa, com supressão das dunas, acarreta numa saliência da linha de costa em planta com perda da faixa de praia (KOERNER et al., 2013).

Figura 6 - Mosaicos de fotografias de um trecho centro norte da orla do Balneário em (a) 28/8/2009, (b) 22/11/2010, (c) 5/12/2011 e (d) 23/12/2013, obtidas a partir da linha de baixa mar, mostrando a expansão da contenção com enrocamento e blocos pré-moldados de concreto.
