## ACESSIBILIDADE EM BIBLIOTECAS: PROPOSIÇÃO DE SOLUÇÕES EM PROJETO COM FOCO NA CORREÇÃO DE BARREIRAS ARQUITETÔNICAS

## ACCESSIBILITY IN LIBRARIES: PROJECT SOLUTIONS FOCUSING ON CORRECTION OF ARCHITECTURAL BARRIERS

Nesse contexto, a proposta da presente pesquisa consistiu em identificar as barreiras arquitetônicas existentes em uma biblioteca universitária da cidade de Maringá-PR e propor adequações em projeto que permitam o uso universal deste equipamento urbano.

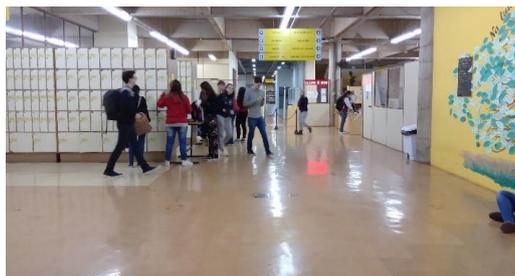
Figura 1 – Hall de acesso da biblioteca

Constatou-se que em todo o edifício não há piso tátil-visual direcional e de alerta (Figura 1) para que a pessoa cega ou com baixa visão se direcione para qualquer local da biblioteca.

Como adequação à barreira apresentada, deve-se adotar em todo o trajeto pisos tátil-visuais de alerta e direcionais (Figura 2 e 3) vermelhos, por apresentarem contraste de cores entre eles e o piso adjacente (bege). A largura dos pisos tátil-visuais para lugares com alto fluxo de pessoas é de 40 cm, como indica a ABNT NBR 16537:2016. Ainda, como proposta da autora e do autor, devem também ser instalados três mapas tátil-visuais (Figura 4), sendo dois no pavimento térreo e um no primeiro pavimento da biblioteca, de modo a direcionar o usuário sobre percurso que deve realizar para chegar ao local que desejar.

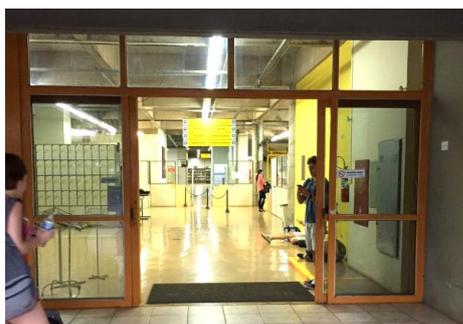
Figura 5 - Porta de acesso da biblioteca  
Fonte: A autora e o autor (2018)

A porta de entrada do edifício (Figura 5) não apresenta sinalização tátil nem visual, impedindo que a pessoa cega ou com baixa visão identifique onde se localiza a porta e qual folha dela está aberta para que ela possa entrar, além de não possuir indicação em braille para que saiba qual edifício está acessando.

Para adequação da porta de entrada da biblioteca, deve-se adotar as ações estabelecidas pela ABNT NBR 9050:2015 para portas e paredes envidraçadas, quais sejam: identifica-las claramente com sinalização visual de forma contínua por meio de três faixas horizontais com 50mm de largura posicionadas nas alturas entre 0,9 e 1,0

metro, 0,10 a 0,30 metro e 1,3 a 1,4 metros do piso acabado e; faixa de sinalização visual com 50mm de espessura emoldurando as portas, conforme Figura 8. A norma recomenda que a faixa tenha duas cores com no mínimo 30 pontos de contraste de LRV entre elas.

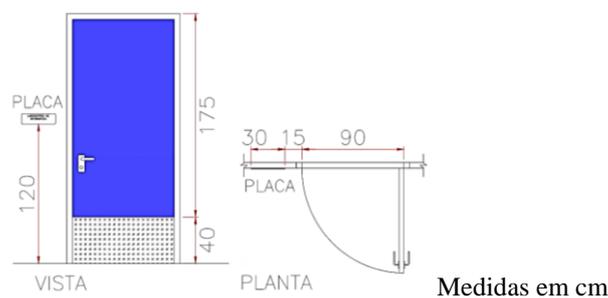
Figura 9 - Solução porta das salas de aula e informática

Todas as portas devem possuir informações tátil-visuais que indiquem a que os ambientes se destinam (sala de preceptoria 01, por exemplo). Para isso, recomenda-se fazer uso de placas em braille em uma altura de 1,20 m em relação ao piso acabado (próximo a maçaneta), além das usuais faixas com o nome do local ou número da sala. A disposição dessas informações deve se dar na parede lateral à porta (ABNT NBR 9050:2015) (Figuras 9, 10 e 11).

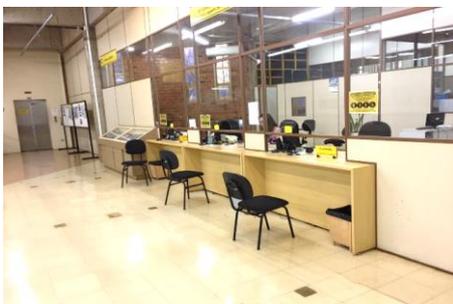
Figura 12 - Balcão de empréstimo

Próximo à entrada, um mobiliário considerado uma barreira é o balcão de empréstimo de livros, pois não possui nenhuma forma de sinalização tátil, visual ou sonora. Além disso, não existem dispositivos organizadores de fila, para que a disposição das pessoas na fila não interfira na rota acessível (Figura 12).

Para o balcão de atendimento, segundo a ABNT NBR 16537:2016, por se tratar de filas múltiplas para atendimento, deve-se haver direcionamento direto para um desses balcões, com sinalização tátil-visual de alerta na frente de todos. Os balcões de atendimento (Figura 15) devem possuir superfície com largura mínima de 0,90 m e altura entre 0,75 m a 0,85 m do piso acabado, assegurando-se largura livre mínima sob a superfície de 0,80 m, altura livre sob o tampo de no mínimo 0,73 m e profundidade livre mínima de 0,30 m (ABNT NBR 9050:2015), conforme se observa na Figura 16.

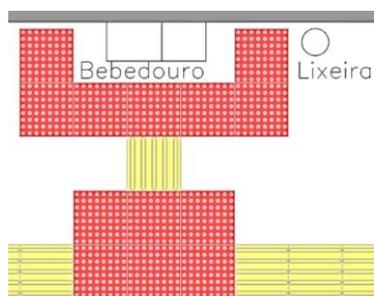
Figura 17 - Correta sinalização e locação dos bebedouros

Para os bebedouros e armários expositivos, na maioria dos casos, propõe-se locar o móvel fora da rota acessível, o que é possível devido a disponibilidade de áreas livres. Porém, os mobiliários que não podem ser deslocados e que possuem altura entre 0,60 m até 2,10 m do piso e saliências de mais de 0,10 m de profundidade (que podem representar riscos para a pessoa com deficiência visual), devem ser projetados com diferença mínima em LRV de 30 pontos, em relação ao plano de fundo, e também serem detectáveis com bengala longa e de serem sinalizados com pisos tátil-visuais de alerta (Figura 17) (ABNT NBR 9050:2015).

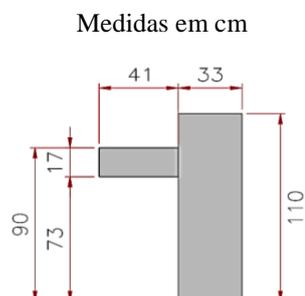
Figura 18 - Dimensões do bebedouro

Já os bebedouros, para que possam atender um público com diferentes alturas e também à PCR (com área de aproximação), devem apresentar as alturas indicadas na Figura 18, conforme trata a ABNT NBR 9050:2015. Uma opção de bebedouro comercial o apresentado na Figura 19.

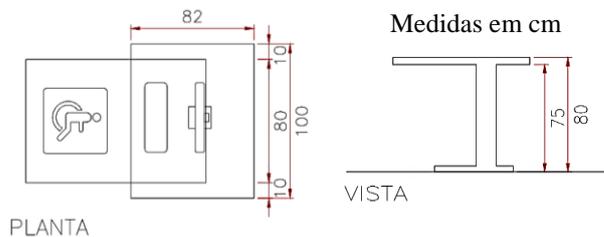
Figura 20 - Dimensões da mesa da sala de informática  
Fonte: A autora e o autor (2018)

Frente à esta barreira, sugere-se adquirir computadores que possuam teclados com escrita em braille e letras com contraste (preto e amarelo), além de mobiliários que sigam as alturas e dimensões especificadas pela ABNT NBR 9050:2015 (Figura 20). Em relação ao leiaute do ambiente, a autora e o autor propõem a separação do espaço em duas salas, uma destinada para equipamentos e mobílias acessíveis (Figura 21) e outra de uso comum. Apesar da discussão a respeito de projetar espaços únicos para o uso de todos e todas, neste caso, defende-se que essa separação se dê em função de a necessidades das pessoas com deficiência serem diferentes (necessidade de tradutores, sons altos, dentre outros) e, portanto, em um espaço reservado, elas teriam a possibilidade de um atendimento mais adequado.

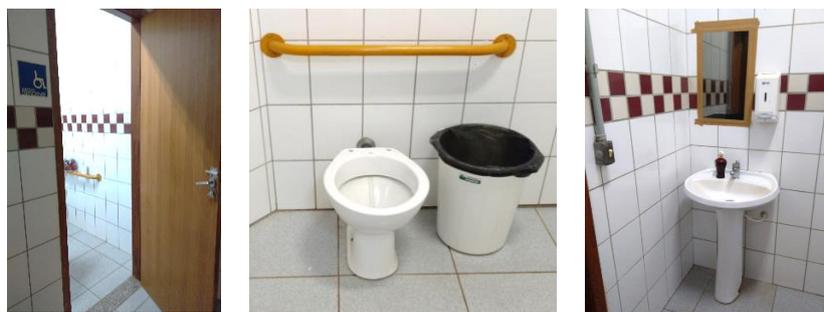
Figura 22 - Sanitário acessível atual  
Fonte: A autora e o autor (2018)

Nos sanitários acessíveis (Figura 22) de acesso independente, destaca-se a falta de sinalização de emergência, de área de aproximação para o uso do lavatório, de piso antiderrapante, das barras de apoio horizontais e verticais necessárias, de peças e acessórios sanitários adequados e de possibilidade de circulação com o giro de 360°.

As portas de acesso tanto dos sanitários de uso comum quanto dos acessíveis devem apresentar vão livre de 0,80 m conforme determinação da ABNT NBR 9050:2015. Para uma porta com folha de 0,80 m de largura, a abertura útil fica em torno de 0,77 m, o que não atende a este parâmetro normativo (essencial para pessoas em cadeira de rodas, com andador e obesas). Desse modo, a porta com largura imediatamente maior a esta disponível no mercado (de uso corriqueiro) é a 0,90 m, que apresenta abertura útil de 0,87 m. Portanto, recomenda-se que as portas de 0,90 m sejam utilizadas para estas aplicações.

Para o banheiro acessível (Figura 23), segundo a ABNT NBR 9050:2015, deve-se adotar as seguintes medidas: instalação de um alarme de emergência próximo à bacia, com cor contrastante com a da parede; alterar a porta; trocar o lavatório, que segundo a norma deve ser instalado uma que não possua coluna ou com coluna suspensa ou lavatório sobre tampo, em local que não interfira na área de transferência para a bacia sanitária; instalar os acessórios para sanitários na faixa entre 0,80 m a 1,20 m do piso; e alterar do leiaute do banheiro para ser possível circulação com o giro de 360°.

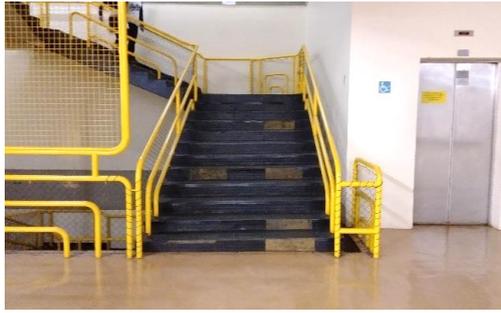
Figura 24 – Escada

### 2.2.6 Escada e elevador com sinalização inadequada

Para solucionar as presentes barreiras, faz-se necessária a reforma na escada, regularizando a altura dos espelhos. Ainda, deve-se aplicar sinalização de alerta no início e fim da escada e nos seus patamares, conforme orienta a ABNT NBR 16537:2016 (Figura 26). Além disso, é necessário colocar em cada pavimento e nos patamares, uma placa fixa ao corrimão com informações em braille indicando o pavimento em que o usuário se encontra. Para os corrimões existentes, ressalta-se a necessidade de que seja substituído por um que possua as alturas corretas, 0,92 m para a barra superior e 0,70 m para a barra inferior (medidas retiradas da ABNT NBR 9050:2015). A autora e o autor sugerem uma alteração dos padrões trazidos pela norma no que diz respeito ao término do corrimão, qual seja: que o corrimão se estenda inclinado até 16 cm (metade da pisada da escada) para além do último espelho da escada, conforme indicação na Figura 27. Considerando esse aspecto de projeto, o usuário terá, ao longo da escada, inclusive no final e início dela, corrimão efetivamente nas alturas de 0,70 m e 0,92 m.
