ESTUDO DO DESEMPENHO, DA GEOMETRIA E DA CAPACIDADE DE ABSORÇÃO DE ÁGUA DE BLOCOS CERÂMICOS FABRICADOS NO ESTADO DO MARANHÃO

STUDY OF PERFORMANCE, GEOMETRY AND WATER ABSORPTION CAPACITY OF CERAMIC BLOCKS MANUFACTURED IN THE STATE OF MARANHÃO

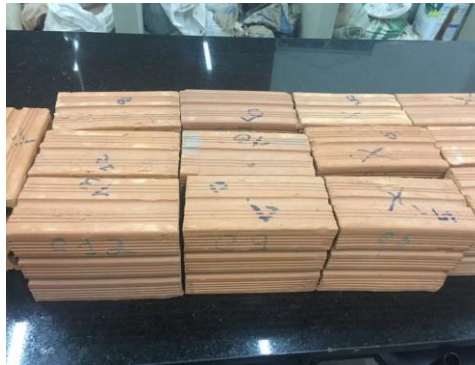
Para análise visual foram observados se os tijolos possuíam rachaduras ou arestas como previstas na NBR 15270-1 (ABNT 2017), onde em um lote de 10 000 a 250 000 retirou-se 13 amostras de cada empresa para análise do aspecto visual as amostras foram escolhidas de forma aleatória observando possíveis deformações. Para o processo de identificação utilizou-se os parâmetros desta mesma norma, sendo observadas as informações como o CNPJ, o endereço do fabricante, a classe de comercialização e a identificação do lote. Com os resultados obtidos verificou-se se os lotes foram aceitos ou reprovados. Na Figura 1 abaixo podemos as amostras escolhidas para o ensaio de análise visual.

Figura 1 – Amostras selecionadas para o ensaio

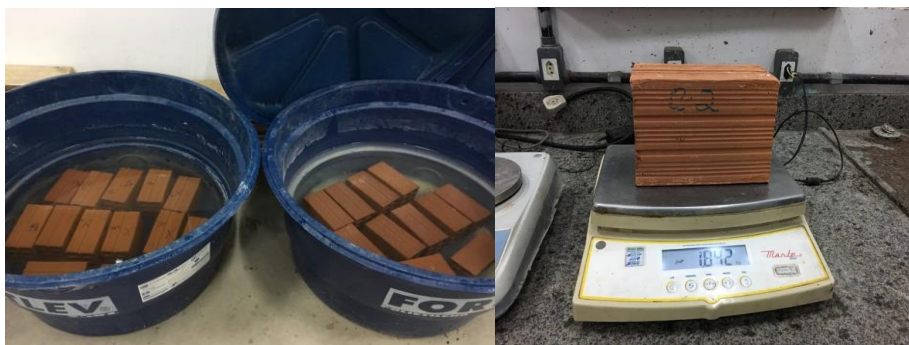
Para o índice de absorção de água foram utilizadas 6 amostras onde foram submetidas em uma estufa a ($105^{\circ}\text{C} \pm 5$), por um período de 24 horas e pesadas logo em seguida para determinação da massa seca em gramas (g), após isso as amostras foram submersas em um reservatório com água por um período de 24 horas. Retiraram-se as amostras de tijolos, secando-se com um material absorvente (pano), após este procedimento, as amostras foram pesadas, determinando-se os valores de massa úmida em gramas (g). Nas Figuras 2 abaixo pode-se verificar as amostras durante o período dos ensaios.

Figura 2 – Amostra submersas em água (a) e a amostra sendo pesada (b)

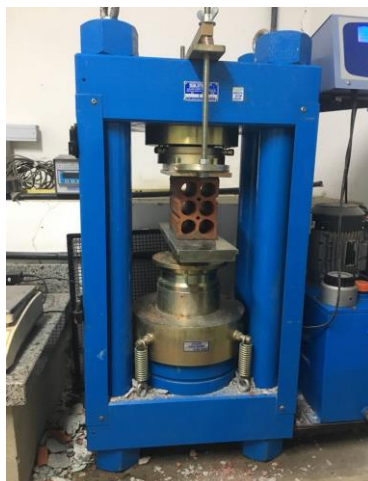
Para este ensaio foram dispostas as mesmas 13 amostras do ensaio de geometria, estas foram submersas em água para o processo de saturação, após isso as amostras foram capeadas com argamassa como disposto na NBR 15270-2(ABNT 2017). A espessura do capeamento não ultrapassou 3mm. Após a secagem, as 13 amostras foram rompidas em uma prensa hidráulica através do ensaio de compressão axial, conforme mostrado na Figura 3.

Figura 3 – Amostra sendo rompida

Para o ensaio de compressão a carga foi aplicada em direção ao esforço o bloco foi submetido de forma que o centro de gravidade estivesse localizado no eixo de carga, sendo ajustados os comandos da prensa. Para cada amostra ensaiada, dividiu-se a carga que é expressa em Newtons (N) pelos valores das médias das áreas das duas faces, expressa em milímetros quadrados, encontrando-se os valores das resistências em megapascals (MPa).

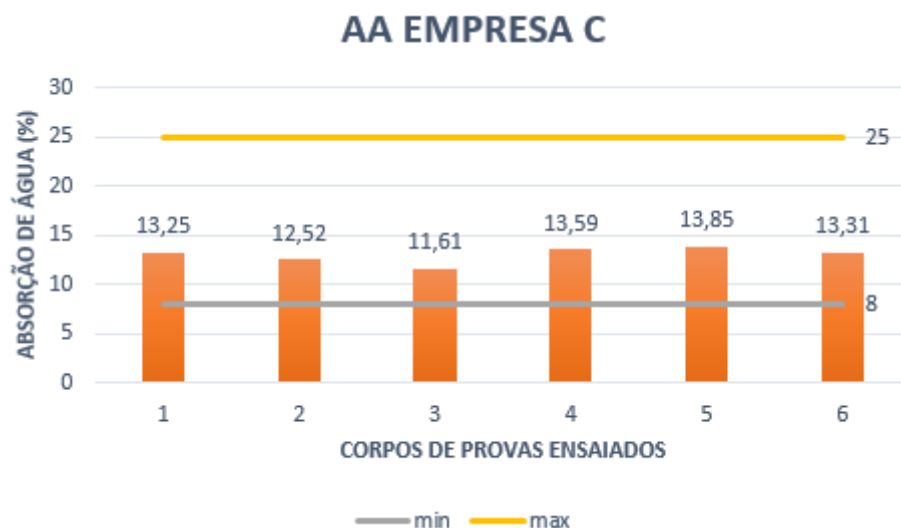
As duas empresas apresentaram índices de absorção de água dentro do permitido, não sendo inferior a 8% nem superior a 25%. Conforme a Figura 4 abaixo, tem-se uma relação de absorção de água e os corpos de provas da empresa C, na imagem está representando o mínimo é o máximo previsto na norma

Figura 4 – Índice de absorção de água cerâmica C

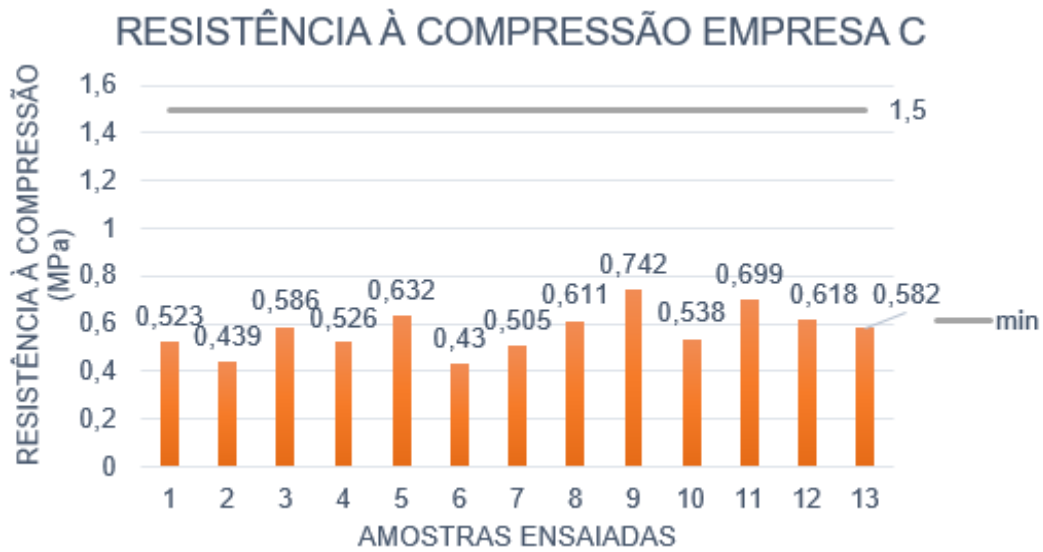
Para as amostras ensaiadas da empresa C, tiveram seus valores de resistência á compressão individual inferior a 1,5 MPa, podendo considerar o lote reprovado. A provável causa dessa baixa resistência pode estar relacionada como a forma que o material argiloso é preparado além da ausência de controle de temperatura dos fornos

causando uma baixa resistência e possíveis trincas e fissuras. A Figura 6 abaixo apresenta os valores do ensaio de resistência.

Figura 6 – Resultados do ensaio de resistência a compressão cerâmica C

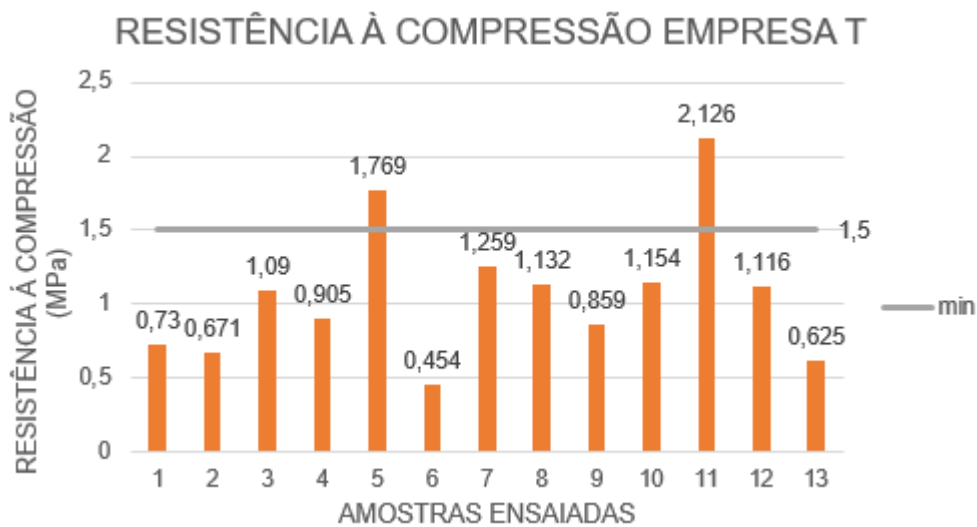
Para a empresa T apenas as amostras 5 e 11 alcançaram a resistência estimada, podendo considerar o lote reprovado. O não atendimento do previsto pela norma, indica que futuras construções com esse tipo de bloco podem apresentar problemas estruturais, levando-se ao risco até de desabamento. Conforme a Figura 7 abaixo, pode-se observar os valores de resistência á compressão da cerâmica T.

Figura 7 – Resultados do ensaio de resistência a compressão cerâmica T
