# AVALIAÇÃO DOS DEFEITOS DE PAVIMENTO FLEXÍVEL ATRAVÉS DO MÉTODO DO ÍNDICE DE GRAVIDADE GLOBAL (IGG) EM APUCARANA-PR

## EVALUATION OF FLEXIBLE PAVEMENT DEFECTS THROUGH THE GLOBAL GRAVITY INDEX (IGG) METHOD IN APUCARANA-PR

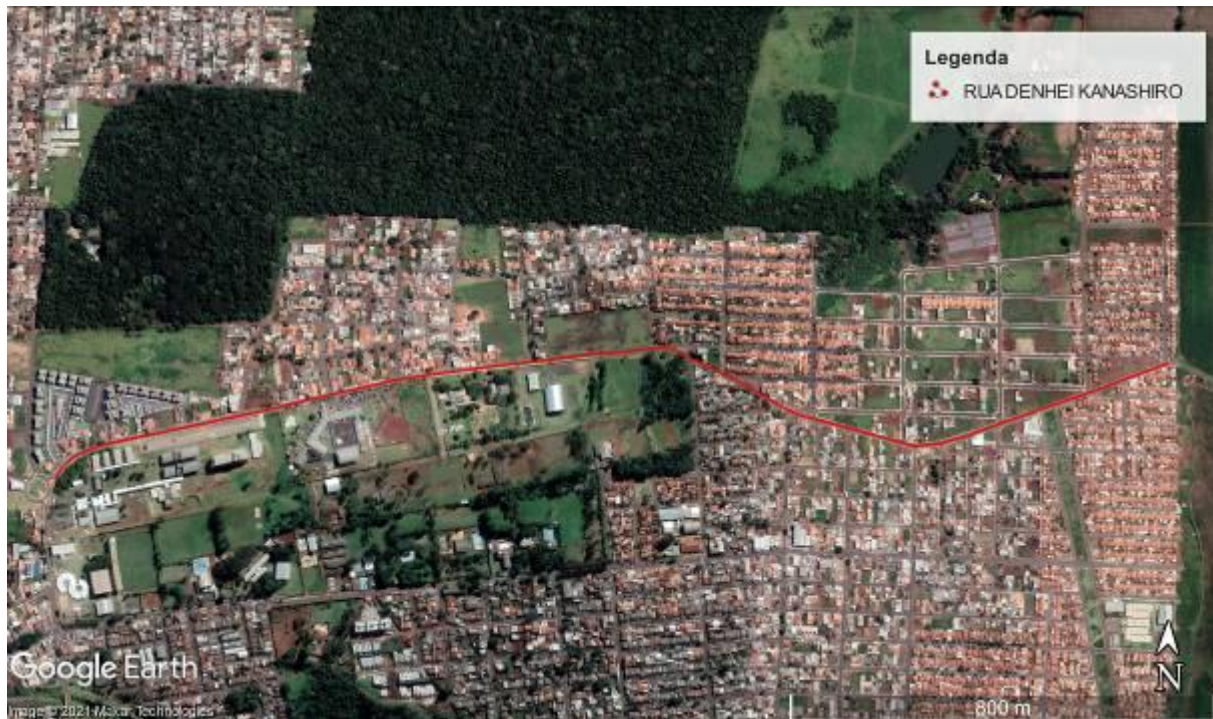
Figura 3 – Representação do local do estudo de caso.  
Fonte: Autores (2021).

O estudo de caso consistiu em uma análise das condições do pavimento flexível de 2200 metros de extensão da rua Denhei Kanashiro, que é uma via coletora do município de Apucarana, estado do Paraná. A via, localizada na região leste do perímetro urbano, possui mão dupla e é o principal acesso para importantes bairros residenciais, como Parque da Raposa, Jardim Sabiá, Jaçanã e Jardim Aeroporto. Além disso, é a principal conexão para locais públicos como um dos estacionamentos da Universidade Tecnológica Federal do Paraná (UTFPR), a APAE de Apucarana, o Complexo Esportivo Áureo Francisco Silva e para o Parque Ecológico da Raposa, que é um dos principais pontos turísticos da cidade. A

mais próximo a extremidade oeste da via. Ver Figura 3). As flechas foram medidas nas trilhas de roda interna (TRI) e externa (TRE), em milímetros.

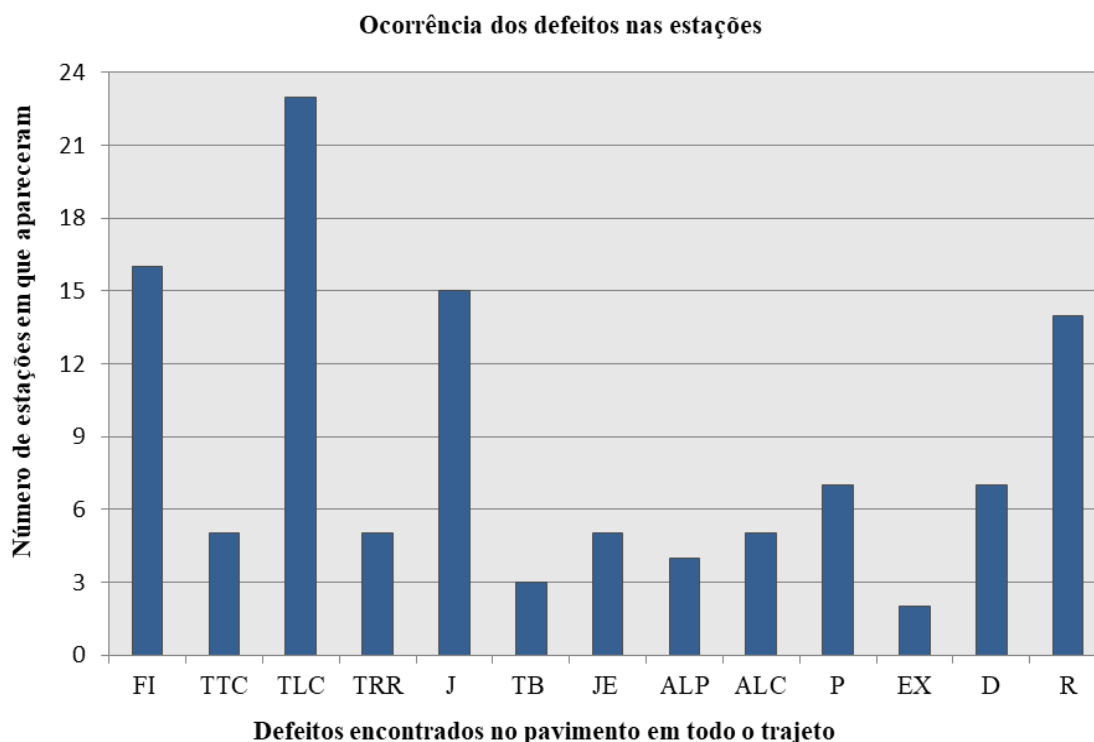
Figura 5 – Gráfico da ocorrência dos defeitos nas estações analisadas.  
Fonte: Autores (2021).

Notou-se que alguns defeitos apareceram com mais frequência, como as trincas isoladas longitudinais e as fissuras. Para melhor visualizar tais aparições elaborou-se o gráfico da Figura 5, no qual são expressados todos os defeitos que tiveram pelo menos uma ocorrência e em quantas estações eles apareceram (menos as irregularidades das trilhas de roda). Vale ressaltar que a identificação dos defeitos está pelo código de cada um.

Ao analisar a ocorrência dos defeitos observa-se que quatro tipos ultrapassaram a marca de dez estações aparecidas. Foram eles, em ordem decrescente: trincas isoladas longitudinais curtas (em 23 das 44 estações: 52,3%); fissuras (em 16 das 44 estações: 36,4%); trincas interligadas tipo jacaré sem erosão (em 15 das 44 estações: 34,1%) e remendos (em 14 das 44 estações: 31,8%).

Desse modo, pode-se dizer que a principal ocorrência dos defeitos na via analisada é proveniente do grupo das fendas (fissuras e trincas), que de fato são as primeiras demonstrações de defeitos que surgem nos revestimentos. A frequente presença dos remendos nas estações analisadas evidenciam também as manutenções inadequadas que foram feitas na via, que sinalizam intervenções realizadas para a correção de antigos defeitos que não foram eficazes e acabaram se tornando irregularidades, seja por seu ressalto ou afundamento que ocorreu com os respectivos remendos.

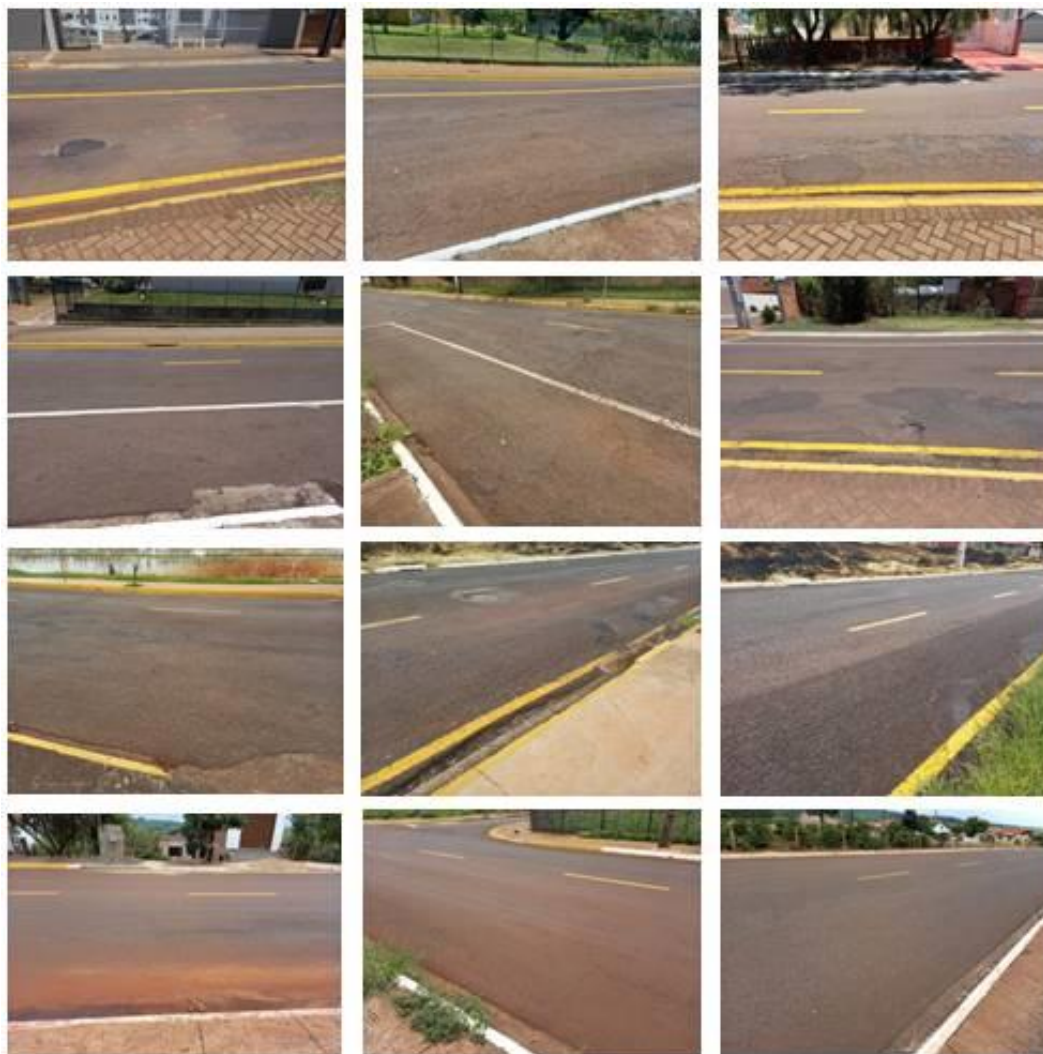
Figura 5 – Mosaico fotográfico da via analisada.  
Fonte: Autores (2021).

É possível dizer que os defeitos que aparecem na primeira metade do trajeto total (estação 1 a 22) são que contribuem fortemente para a situação ruim encontrada para a via. Isso se comprova quando se analisa a segunda metade do trajeto total (estação 22 a 44), pois nesse intervalo a presença de irregularidades é baixa.

O mosaico fotográfico exibido na Figura 5 ilustra a situação da via ao longo de sua extensão.

As imagens comprovam a ideia de que a primeira metade do trajeto total possui maiores irregularidades e, desse modo, deve-se ter maior atenção e procurar realizar medidas corretivas nessas regiões para promover melhorias na qualidade da via.

Entende-se que o conceito ruim que se encontrou com o IGG calculado deve ser levado em conta para manutenções nos primeiros 1200 m estudados. De modo geral, considera-se satisfatório o resultado obtido por este método, que esclarece de fato as condições da via quando analisado junto ao mapeamento realizado.

Conclui-se que deve ser dada maior atenção para a situação do pavimento nos primeiros 1100 metros da via, que apresenta maiores irregularidades.
