AVALIAÇÃO DOS DEFEITOS DE PAVIMENTO FLEXÍVEL ATRAVÉS DO MÉTODO DO VALOR DE SERVIENTIA ATUAL (VSA) EM APUCARANA-PR

Guilherme Cesar Gabriel (UTFPR) E-mail: guilherme-gabriel@outlook.com
ME. Lucas Lauer Verdade (UTFPR) E-mail: lucasverdade@utfpr.edu.br

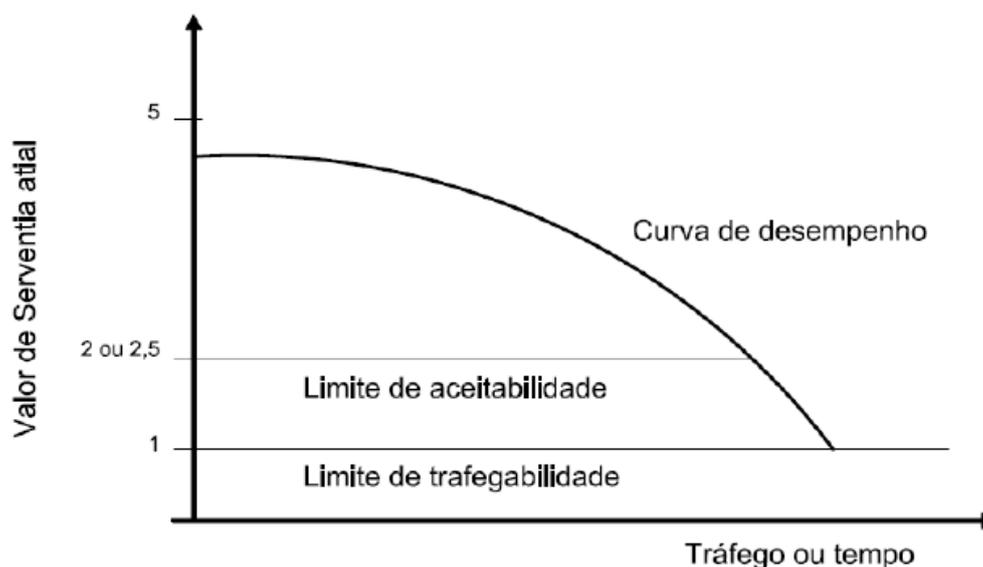
que pode ser interpretado como a variação da serventia com as intempéries e/ou com o tráfego. A Figura 1 demonstra o valor de serventia em relação ao tráfego e utilização da via, além de indicar os limites de aceitabilidade e de trafegabilidade estipulados pelo DNIT.

Figura 1 – Variação da serventia em relação ao tráfego ou com o tempo decorrido de utilização da via.
Fonte: DNIT (2011).

Esse método apresenta como limite de aceitabilidade a nota 2,5 para as vias de alto volume de tráfego e 2,0 para as demais. Quando o VSA atinge nota abaixo desse patamar, uma intervenção de manutenção corretiva deve ser realizada, de modo a transformar o índice em um valor superior. Por outro lado, quando o pavimento apresenta o VSA acima deste valor, deve-se realizar manutenção preventiva periódica para manter a boa condição de rolamento (DNIT, 2011).

Caso não ocorra manutenção ou esta seja inadequada, o pavimento pode atingir o limite de trafegabilidade, situação na qual se torna necessária sua reconstrução. Este limite depende dos padrões estabelecidos, estando geralmente abaixo do VSA igual a 1,0. Com a manutenção corretiva adequada, o valor da serventia eleva-se novamente (DNIT, 2011).

Vale ressaltar que as condições do pavimento encontradas pelo VSA não foram menores que os limites de aceitabilidade (VSA menor ou igual a 2,5) e o de trafegabilidade (VSA menor ou igual a 1,0), de acordo com o estipulado pelo DNIT (ver Figura 1).

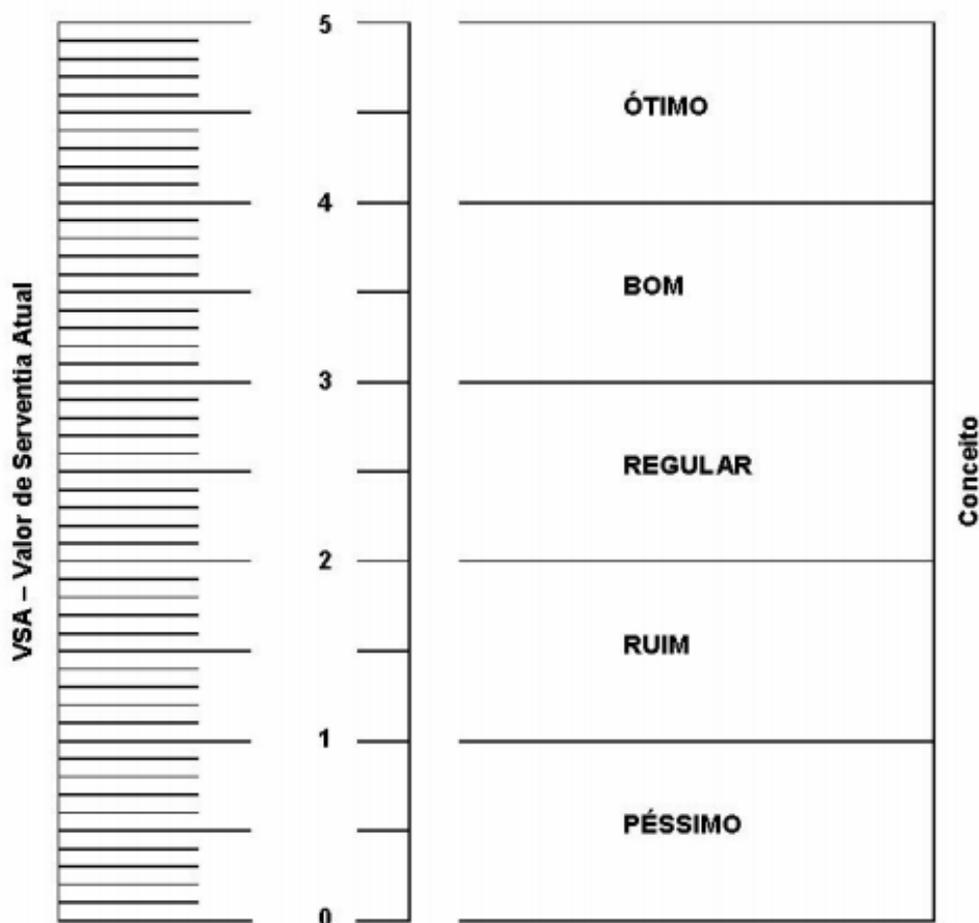
Utilizou-se uma ficha de avaliação para cada trecho, em que o avaliador preencheu com o nome, data, via, trecho analisado e o seu parecer. As notas foram dadas imediatamente após cada trecho ser percorrido, conforme recomendação. A Figura 3 expressa a escala dos cinco

níveis de serventia adotada no Brasil pelo procedimento estabelecido em DNIT 009 (2003).

Figura 3 – Níveis de serventia do VSA.
Fonte: DNIT 009 (2003).

O VSA de cada trecho possibilitou associar esses valores calculados com os conceitos estipulados para a condição do pavimento pela normativa DNIT 009 (2003), que vai de péssimo a ótimo (ver Figura 3).

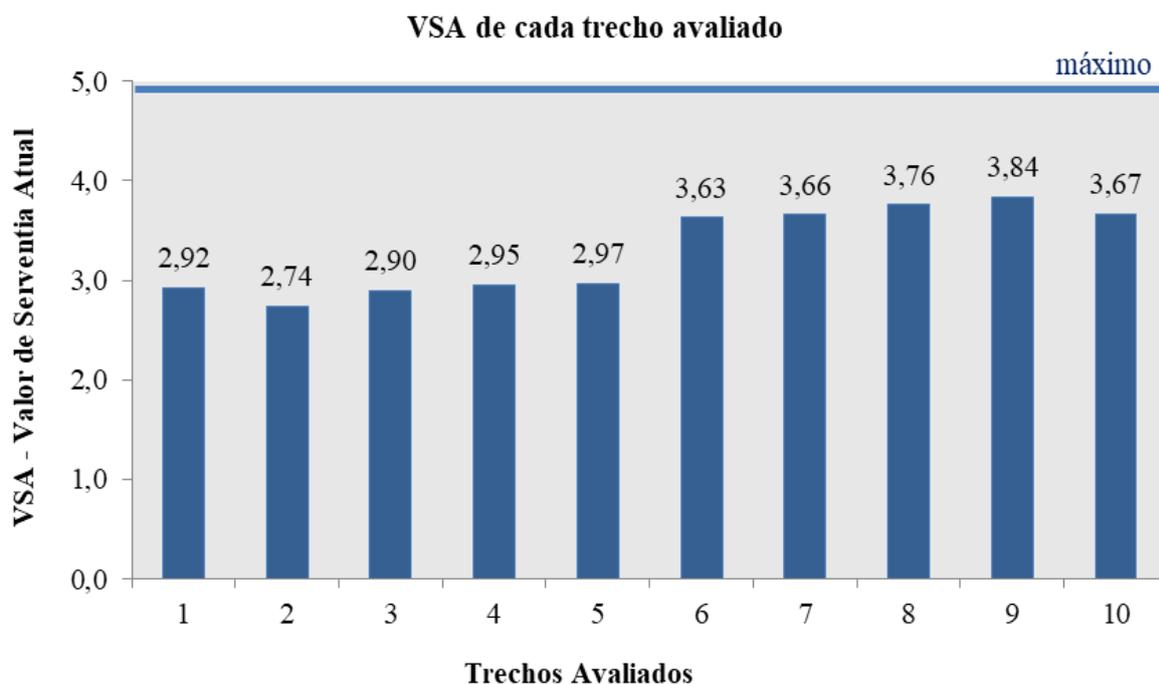
Para melhor visualização e análise dos resultados obtidos elaborou-se um gráfico apresentado na Figura 4, com os trechos e suas respectivas médias calculadas.

Figura 4 – Trechos avaliados e seus respectivos VSA.

Desse modo, ao analisar os valores calculados, observa-se que os trechos se enquadram em dois conceitos:

- Trechos 1, 2, 3, 4 e 5 estão na faixa do parecer “regular”, entre 2,0 a 3,0;
- Trechos 6, 7, 8, 9 e 10 estão na faixa do parecer “bom”, entre 3,0 a 4,0.

Pode se dizer que essa diferença do resultado da situação do pavimento é coerente, visto que ao se trafegar pela extensão dos 2,2 km do trajeto observa-se que do início até a metade existe uma maior presença de irregularidades no pavimento que causam desconforto em quem transita, enquanto que da metade para o final do trajeto a presença de defeitos é dificilmente sentida dentro do veículo.

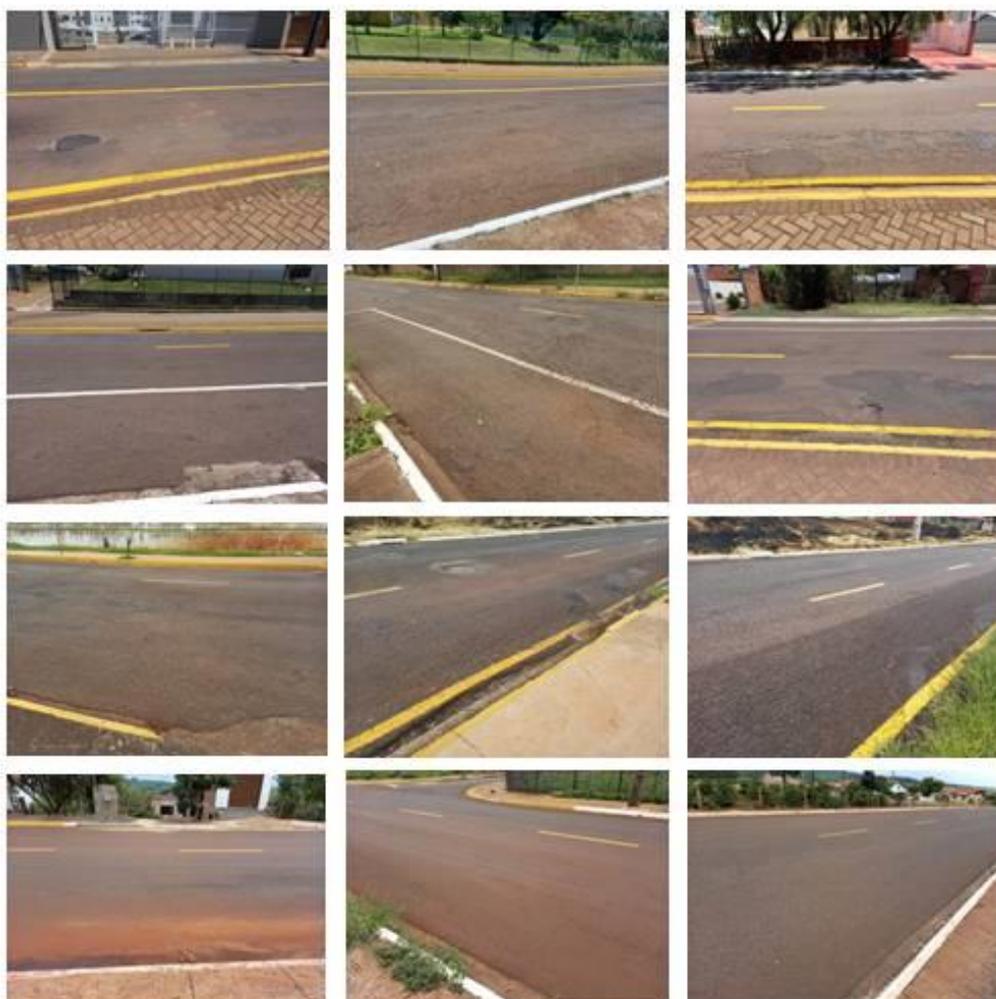
Esse fato se justifica ao observar a extensão do pavimento estudado: a última intervenção/manutenção não aconteceu ao mesmo tempo ao longo dos 2200 metros. Ao analisar as imagens dos locais essa evidência fica clara, visto que o tráfego sobre toda a extensão é basicamente o mesmo.

O mosaico fotográfico exibido na Figura 5 ilustra a situação da via ao longo de sua extensão.

Figura 5 – Mosaico fotográfico da via analisada.

As imagens comprovam a ideia de que a primeira metade do trajeto total possui maiores irregularidades e, desse modo, deve-se ter maior atenção e procurar realizar medidas corretivas nessas regiões para promover melhorias na qualidade da via.

Concluiu-se que deve ser dada maior atenção para a situação do pavimento nos primeiros 1100 metros da via, que apresentam maiores irregularidades e prejudicaram mais o conforto dos usuários.
