# AVALIAÇÃO DE MANIFESTAÇÕES PATOLÓGICAS EM EDIFICAÇÕES: ESTUDOS DE CASO EM DUAS RESIDÊNCIAS NA CIDADE DE PARAIBANO-MA

## EVALUATION OF PATHOLOGICAL MANIFESTATIONS IN BUILDINGS: CASE STUDIES IN TWO RESIDENCES IN THE CITY OF PARAIBANO-MA

Para atingir os objetivos propostos, realizou-se em setembro de 2021 estudos de caso em duas edificações residenciais vizinhas, na cidade de Paraibano-MA. Segundo os moradores, as casas foram construídas nos anos de 2016 a 2018, sem auxílio de responsáveis técnicos, prática comum na maioria das obras na cidade.

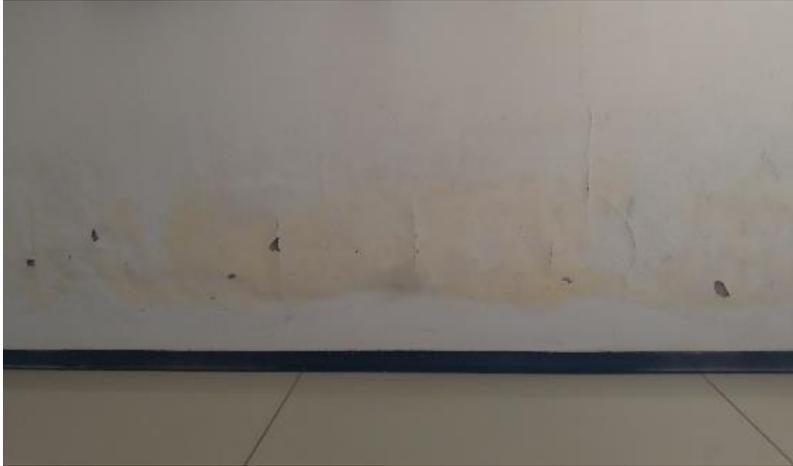
Quadro 1 – Modelo de quadros resumos elaborados em cada avaliação

Manifestação Patológica: Bolhas, destacamentos de pintura e manchas de umidade	
<b>ESTUDO DE CASO 1</b>	Data da inspeção 26/09/2021
Localização:	Quarto 2
Avaliação:	Umidade ascendente por capilaridade na parede
Enquadramento:	( ) projeto (x) execução ( ) manutenção
Possível causa:	Falta de impermeabilização da edificação.
Recomendação:	(x) manutenção corretiva ( ) manutenção detectiva
Terapia:	Impermeabilizar toda a região em contato com o solo. Refazer o reboco, 50 cm de altura (do piso para cima), com aditivo impermeabilizante.

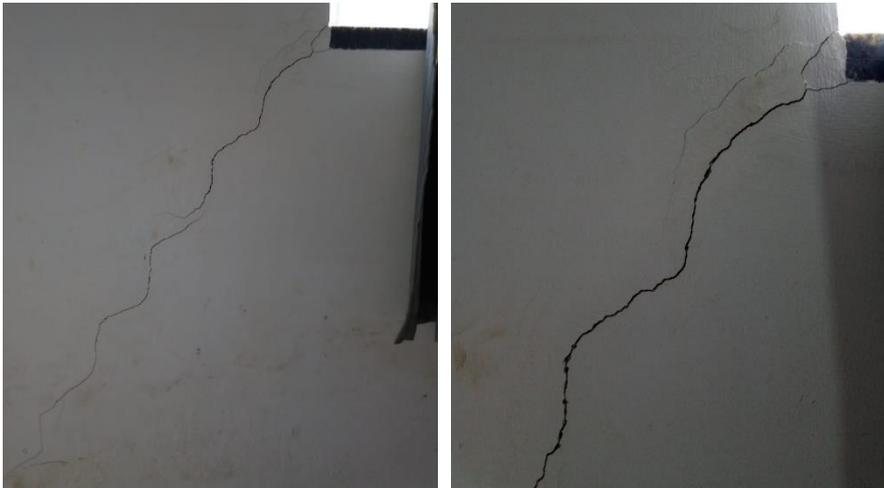
Quadro 2 – Fissura inclinada a 45°

De acordo com as inspeções realizadas, foram identificadas manifestações patológicas nas duas edificações residenciais. A partir da observação das imagens do Quadro 2, foi possível analisar a presença de uma fissura diagonal (inclinada a 45°) devido a tensões na janela e recalque de fundação.

Manifestação Patológica: Fissura inclinada a 45°	
<b>ESTUDO DE CASO 1</b>	
Data da inspeção 26/09/2021	
Localização:	Quarto 1
Avaliação:	Tensões na janela e recalque diferencial
Enquadramento:	(x) projeto (x) execução ( ) manutenção
Possíveis causas:	Ausência de verga e contraverga na janela. Falta de investigação do solo. Má escolha da fundação.
Recomendação:	(x) manutenção corretiva ( ) manutenção detectiva
Terapia:	Execução de verga e contraverga. Monitoramento da fissura.

A análise aponta que uma das causas desta manifestação patológica é ausência de verga e contraverga na janela, pois os cantos de aberturas são concentradores de tensões e, segundo Montes (2020), sem esses elementos estruturais não há dissipação das tensões e os blocos cerâmicos são solicitados a suportarem tais esforços, surgindo assim as fissuras.

Outras causas prováveis foram falta de investigação no solo, escolha errada da fundação e, conseqüentemente, recalque diferencial, visto que as fissuras diagonais podem ainda, segundo Thomaz (2020), indicar que houveram recalques diferenciados, pois quase sempre são

caracterizadas com aberturas maiores, além da presença de esmagamentos localizados, que se descamam, indicando que foram tensões de cisalhamento que as provocaram.

Desta forma, a solução para tal problema é executar verga e contraverga na janela e monitorar a fissura; se for passiva (que não varia de tamanho), deve-se preencher suas aberturas com selantes acrílicos e fazer o acabamento; caso seja ativa (que ainda tem variação no seu tamanho), será necessário fazer reforço das fundações.

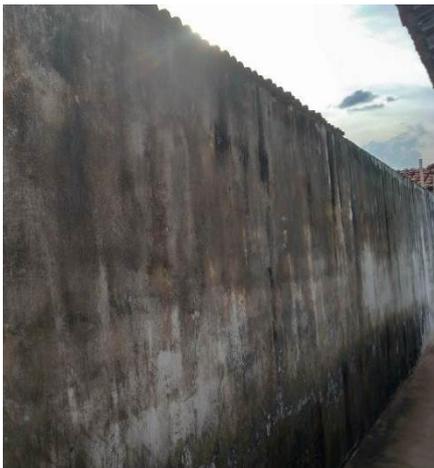
Quadro 3 – Manchas de umidade no muro

No Quadro 3, avaliou-se a presença de manchas de umidade no muro ao longo do seu comprimento.

Manifestação Patológica: Manchas de umidade	
<b>ESTUDO DE CASO 1</b>	
Data da inspeção 26/09/2021	
Localização:	Área externa - Muro de divisa
Avaliação:	Umidade no decorrer do muro de divisa
Enquadramento:	(x) projeto (x) execução ( ) manutenção
Possível causa:	Falta de pingadeira (chapim) no muro. Umidade ascendente devido à falta de impermeabilização.
Recomendação:	(x) manutenção corretiva ( ) manutenção detectiva
Terapia:	Restaurar o muro, bem como executar sobre ele uma pingadeira. Impermeabilizar toda a região em contato com o solo e os primeiros 50 cm do muro (do piso para cima).

Na região superior do muro, essa anomalia se dá ao acúmulo de água da chuva que escorre na parede, uma vez que não houve execução de pingadeira (elemento horizontal que evita o escoamento da água da chuva em paredes). No entanto, na parte inferior do muro o que causou as manchas foi umidade ascendente devido à falta de impermeabilização. Em ambas as partes é gerado certo desconforto estético para os usuários da edificação.

A terapia desta manifestação patológica consiste em restaurar (lavando ou lixando, afim de remover as manchas), pintar e construir uma pingadeira sobre o muro. Para que o problema de umidade ascendente não retorne, deve-se ainda impermeabilizar toda a região em contato com

o solo e os primeiros 50 cm do muro (do piso para cima).

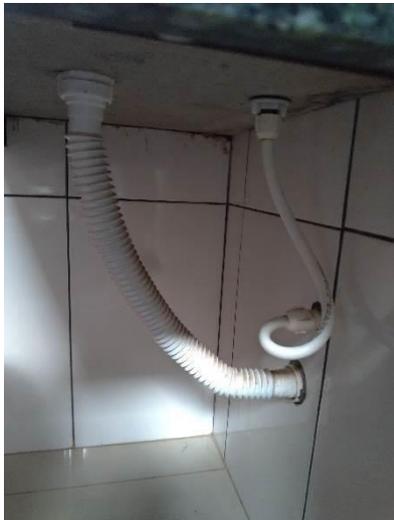
Quadro 4 – Mau cheiro na pia

No Quadro 4, investigou-se um mau cheiro na pia do banheiro devido a gases provenientes da rede de esgoto.

<p>Manifestação Patológica: Mau cheiro na pia</p>	
<p><b>ESTUDO DE CASO 1</b></p>	
<p>Data da inspeção 26/09/2021</p>	
Localização:	Banheiro
Avaliação:	Gases provenientes da rede de esgoto
Enquadramento:	<input type="checkbox"/> projeto <input checked="" type="checkbox"/> execução <input type="checkbox"/> manutenção
Possível causa:	Instalação do sifão (desconector) incorreta, sem curvatura que possibilite o fecho hídrico.
Recomendação:	<input checked="" type="checkbox"/> manutenção corretiva <input type="checkbox"/> manutenção detectiva
Terapia:	Instalar um sifão com curvatura, ou sifão com copo, que possibilite o fecho hídrico.

O mau cheiro foi causado pela incorreta instalação do sifão, visto que está sem curvatura, impossibilitando que o fecho hídrico (camada líquida, de nível constante) faça sua função de vedar a passagem dos gases, conforme é indicado pela NBR 8160 (ABNT, 1999).

Para solucionar tal problema, faz-se necessário trocar o sifão atual por um que tenha fecho hídrico, como por exemplo sifão tipo “P”, tipo “S” ou tipo garrafa com corpo removível.

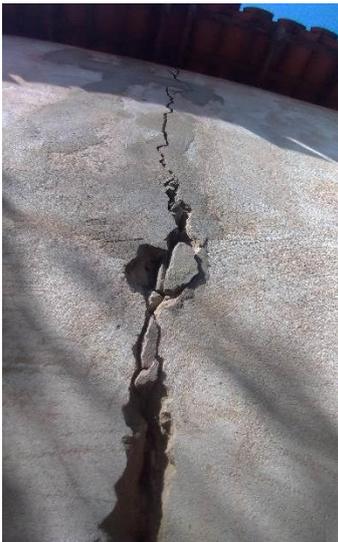
Quadro 5 – Fissura vertical

Examinando a imagem do Quadro 5, pode-se detectar uma fissura vertical devido a movimentações da fundação, ou seja, recalque.

Manifestação Patológica: Fissura	
<b>ESTUDO DE CASO 2</b>	
Data da inspeção 26/09/2021	
Localização:	Área externa
Avaliação:	Recalque de fundação
Enquadramento:	<input checked="" type="checkbox"/> projeto <input type="checkbox"/> execução <input checked="" type="checkbox"/> manutenção
Possível causa:	Falta de investigação do solo. Má escolha da fundação.
Recomendação:	<input checked="" type="checkbox"/> manutenção corretiva <input type="checkbox"/> manutenção detectiva
Terapia:	Reforço de fundação. Recuperação da fissura.

Assim como no Quadro 2, as causas prováveis para essa degradação foram falta de investigação no solo, má escolha da fundação e recalque diferencial, pois ainda conforme Thomaz (2020), as fissuras verticais também são características de recalques diferenciados, nas quais as fundações podem ter sido assentadas sobre seções de corte e aterro, indicando que as partes seccionadas da edificação se comportaram individualmente como corpos rígidos.

Um ponto observado foi que já houve tentativa de reparo na abertura, sem sucesso, já que se atentaram apenas ao sintoma e não à origem. Portanto deve-se reforçar a fundação e só depois disso partir para recuperação da fissura.

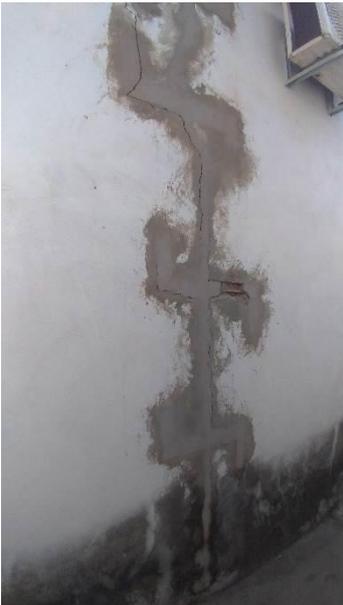
Quadro 6 – Fissuras e manchas de umidade

Foi avaliado no Quadro 6 a manifestação de fissuras e manchas de umidade em uma parede externa da segunda casa.

Manifestação Patológica: Fissuras e manchas de umidade	
<b>ESTUDO DE CASO 2</b>	Data da inspeção 26/09/2021
Localização:	Área externa
Avaliação:	Recalque de fundação e umidade ascendente por capilaridade.
Enquadramento:	(x) projeto (x) execução (x) manutenção
Possível causa:	Falta de investigação do solo. Má escolha da fundação. Ausência de impermeabilização na edificação.
Recomendação:	(x) manutenção corretiva ( ) manutenção detectiva
Terapia:	Reforço de fundação. Impermeabilizar toda a região em contato com o solo e os primeiros 50 cm da parede (do piso para cima).

As fissuras identificadas tiveram a mesma origem que a do Quadro 5. E as manchas de umidade são por falta de impermeabilização na edificação.

Novamente se ver que foram feitos reparos que serviram apenas para maquiagem o sintoma, já que as aberturas reapareceram, indicando que há necessidade de reforçar a fundação, além de seguir com a impermeabilização.
