ACESSIBILIDADE E INCLUSÃO: UM ESTUDO DE CASO EM UMA INSTITUIÇÃO DE ENSINO SUPERIOR NA CIDADE DE TERESINA-PI.

ACCESSIBILITY AND INCLUSION: A CASE STUDY IN A HIGHER EDUCATION INSTITUTION IN THE CITY OF TERESINA-PI.

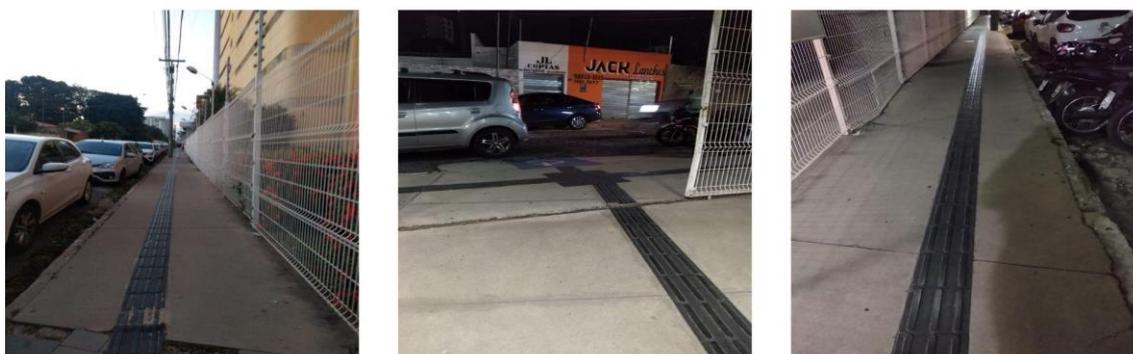
De acordo com a NBR 16537/2016 o piso tátil deve ser detectável pelo contraste de luminância (LRV) entre a sinalização e a superfície do piso adjacente, na condição seca ou molhada (Figura 2). Com isso, é possível identificar que não possui contraste de luminância em relação ao piso adjacente, limitando o uso por pessoas com baixa visão, que utilizam a visão residual para sua locomoção, principalmente à noite, como é possível verificar na figura 01.

Figura 1 – calçada de acesso a instituição com piso tátil

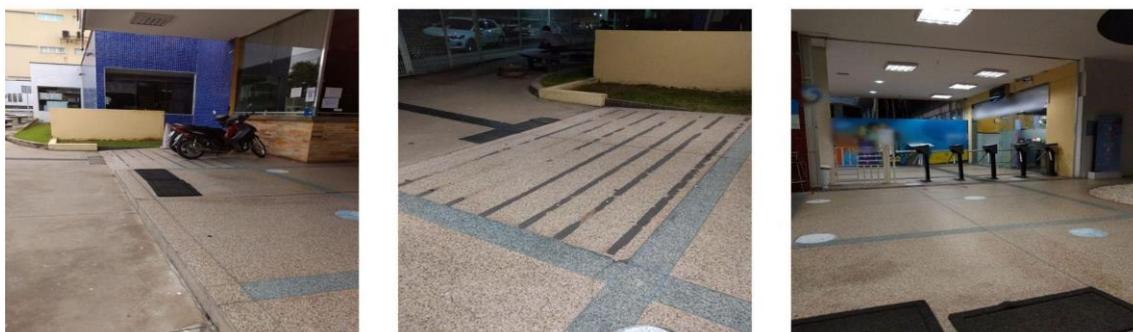
Foram identificadas que a fita antiderrapante no piso na rampa de acesso, apresenta um desgaste significativo, assim como também não há piso tátil que direcione ao balcão de informação e catracas de acesso, com isso não há o direcionamento correto (Figura 3). A sinalização tátil de alerta deve ser instalada junto a balcões de informação, conforme estabelecido na Norma Regulamentadora 16537/2016.

Figura 3 – Rampa de acesso, hall de entrada

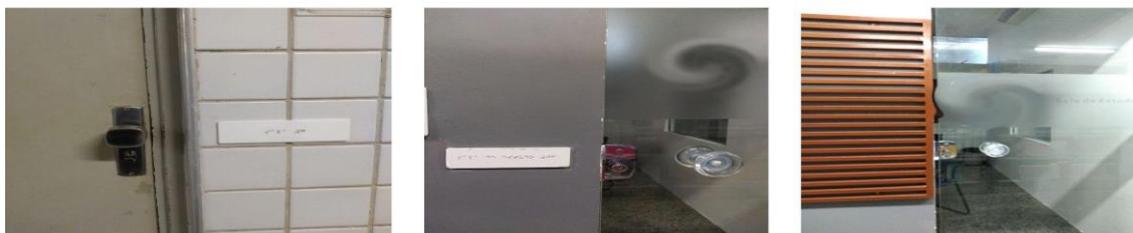
Soma-se que as maçanetas não são acessíveis (Figura 4), e impossibilitando que uma pessoa com deficiência física característica como: ausência de algum membro superior, por exemplo: mão, antebraço e braço, abra de forma acessível. De acordo com a Norma Regulamentadora NBR 9050/2015 os elementos de acionamento para abertura de portas

devem possuir formato de fácil pega, não exigindo firmeza, precisão ou torção do pulso para seu acionamento. Como também a ausência da comunicação em *braille* em algumas salas de estudo (Figura 4).

Figura 4 – presença de comunicação em braille e ausência de maçaneta, maçaneta não acessível, ausência de comunicação visual

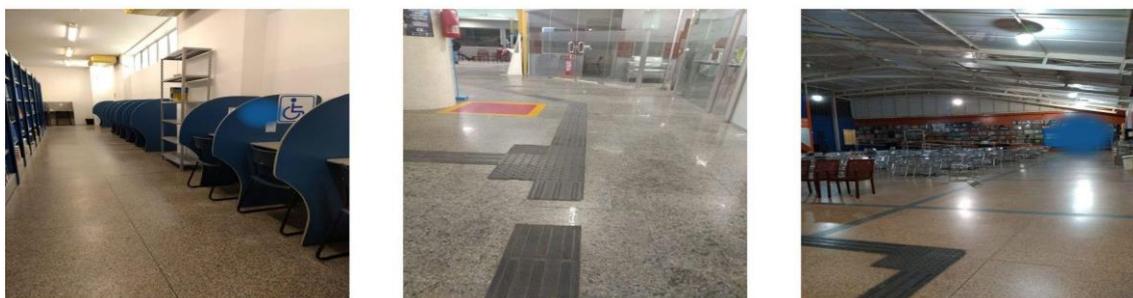
A rota tátil não segue orientando até o mobiliário das estações de estudo da biblioteca, assim afetando o uso por pessoas com necessidades especiais, como mostra a Figura 5. De acordo com a Norma Regulamentadora 16537/2016 o projeto da sinalização tátil direcional no piso para orientar o percurso junto às bilheterias ou balcões de atendimento devendo considerar o direcionamento acessível (Figura 6), o que não ocorre na praça de alimentação, onde o piso tátil não orienta a nenhum balcão de atendimento, podendo verificar falhas em alguns pontos (Figura 5).

Figura 5 – acesso a sala de estudos, maçaneta, ausência de comunicação visual

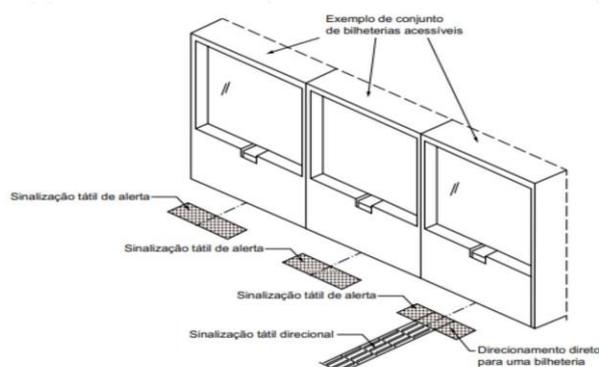
Figura 6 – Direcionamento quando da existência de filas múltiplas

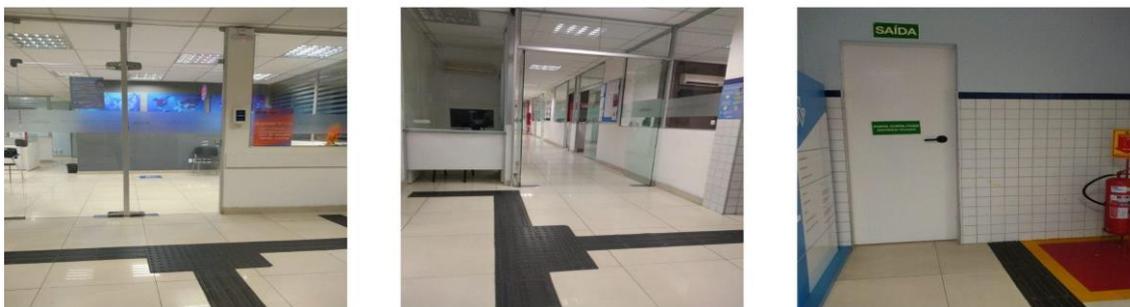
Em outros pontos da rota tátil é possível verificar falhas e rotas inconsistentes (Figura 7).

De acordo com a Norma Regulamentadora 16537/2016 em áreas de circulação onde seja necessária a orientação do deslocamento da pessoa com deficiência visual deve haver sinalização tátil no piso, desde a origem até o destino, passando pelas áreas de interesse, de uso ou de serviços. Foi possível verificar em um ponto, onde o piso tátil direcional finaliza em uma parede, onde uma pessoa com deficiência visual fazendo o uso da forma de direção, estaria correndo risco de sofrer um possível acidente.

Figura 7 – Piso tátil em áreas comuns

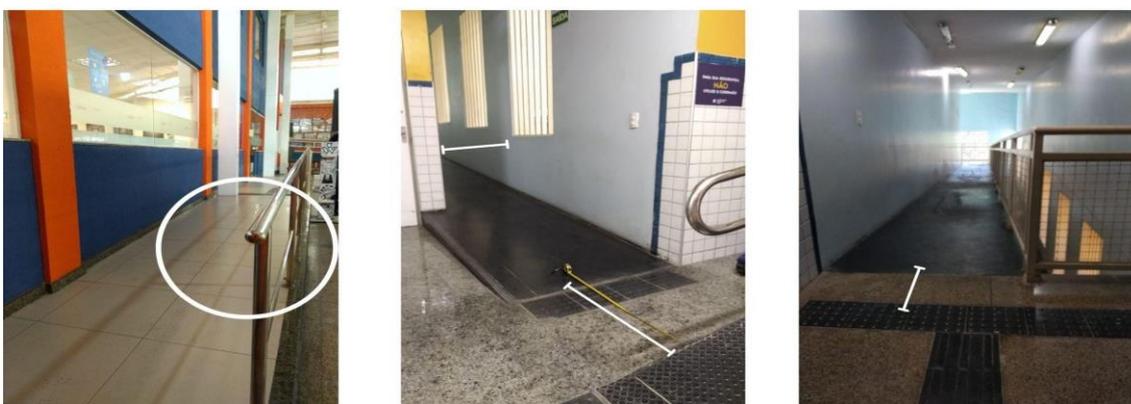
De acordo com a Norma Regulamentadora 16537/2016, na base da rampa não pode haver afastamento entre a sinalização tátil e o início do declive, foi notado em alguns pontos afastamento entre a base e a sinalização de até 0,39m, assim como mostra a figura 8. O espaço para rotação de cadeirantes no início da rampa que leva ao primeiro pavimento está com largura de apenas 84cm fora do previsto em norma, que estabelece que para rotação à 90° é necessário um espaço de 1,20mx1,20m (NBR 9050/2015), conforme tabela 2.

Os corrimãos devem ser instalados em rampas e escadas, em ambos os lados, a 0,92 m e a 0,70 m do piso, o que é visualizado em apenas um dos lados e toda rampa deve possuir corrimão de duas alturas em cada lado como é previsto na Norma Regulamentadora 9050/2015. A largura livre mínima recomendável para as rampas em rotas acessíveis é de 1,50m, sendo o mínimo admissível 1,20m o que alguns pontos foram medidos uma largura de 1m (Figura 8).

Figuras 8 – Rampas de acesso

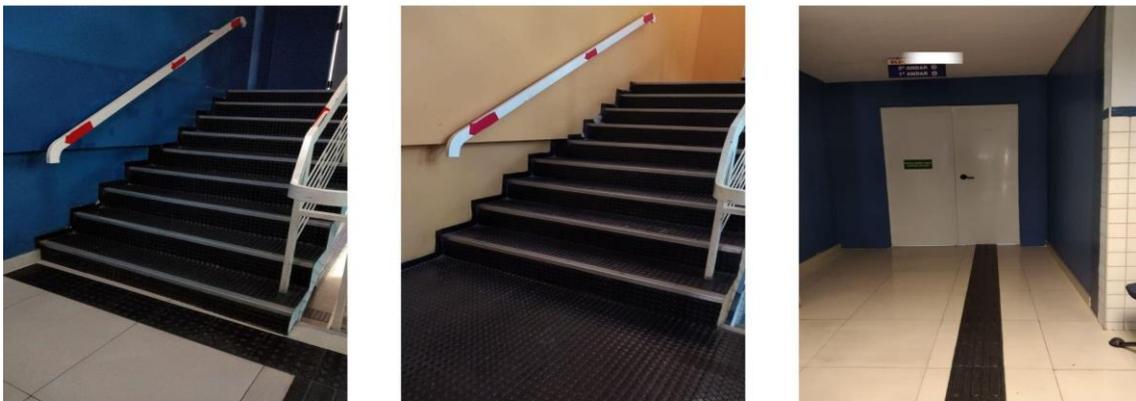
Não pode haver sinalização tátil de alerta em patamares de escadas e rampas, em geral, cabendo aos corrimãos contínuos servir de linha-guia para orientar a circulação, conforme estabelece a ABNT NBR 9050/2015, o que é visualizado na figura 9 que existe um patamar sinalização tátil por todo o perímetro, contudo a ausência de corrimão de duas alturas em cada lado, devendo haver apenas a sinalização tátil de alerta no início e no final de cada trecho de escada ou rampa Ainda em relação o previsto na Norma Regulamentadora 9050/2015.

Figura 9 – Corrimão e piso tátil

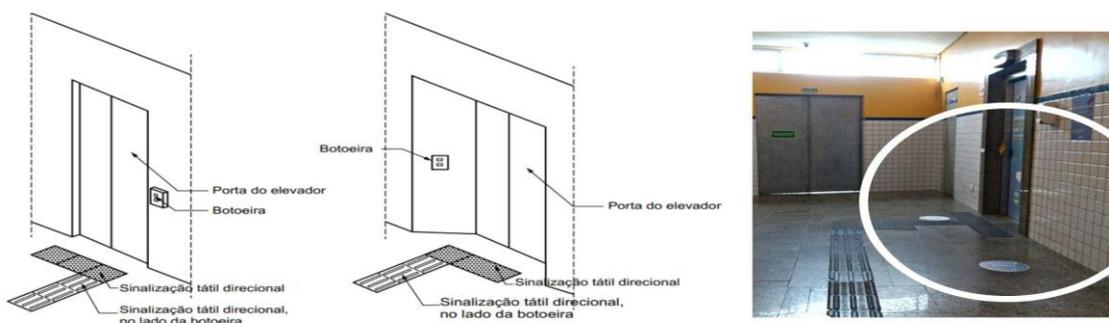
A sinalização tátil direcional junto aos elevadores e plataformas de elevação vertical pode levar para um ou mais equipamentos, devendo ser garantida a continuidade ou padronização da sinalização nos demais pavimentos, sendo posicionada no lado onde se encontra a botoeira ABNT NBR 16537/2016. A sinalização tátil direcional analisada mante-se fora do estabelecido em norma, conforme a Figura 10.

Figura 10 – Piso tátil ao elevador

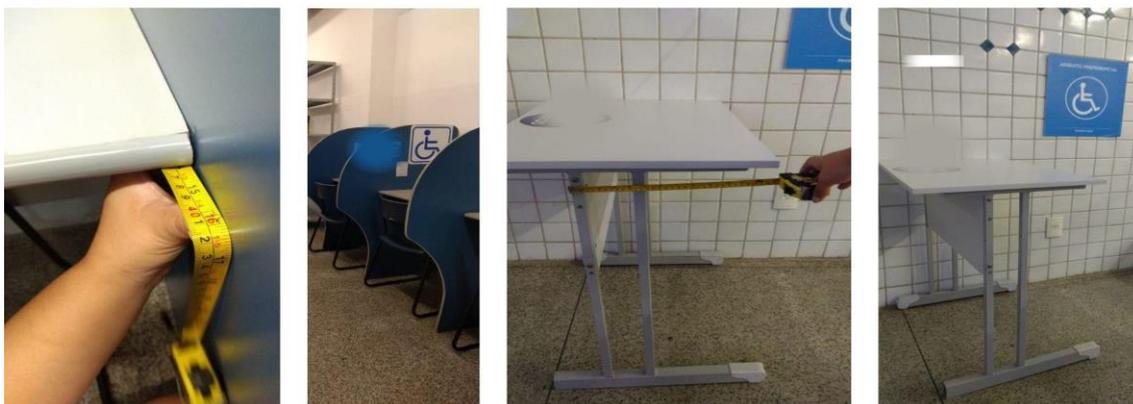
A superfície de trabalho acessível é um plano horizontal ou inclinado para desenvolvimento de tarefas manuais ou leitura, as áreas de alcance em superfícies de trabalho, em vista lateral, devem atender as seguintes exigências: Altura entre 0,75m a 0,85m entre o piso e a sua superfície superior e profundidade inferior livre mínima de 0,50m para garantir a aproximação da pessoa em cadeira de rodas ABNT NBR 9050/2015. As mesas e estações de estudos destinadas para a pessoa com uso de cadeira de rodas analisada não obedece ao estabelecido em norma em relação a profundidade, onde a estação de estudo tinha profundidade de 0,36m e a mesa que se encontra em sala de aula, profundidade de 0,33m conforme a Figura 11.

Figura 11 – Mesa e estação de estudo
