AVALIAÇÕES FÍSICO-QUÍMICOS DA ÁGUA COMO SUBSÍDIO À AVALIAÇÃO DE PATOLOGIAS NA ESTRUTURA DE CONCRETO DE UMA BARRAGEM

PHYSICOCHEMICAL ASSESSMENTS OF WATER AS A SUPPORT FOR THE ASSESSMENT OF PATHOLOGIES IN THE CONCRETE STRUCTURE OF A DAM

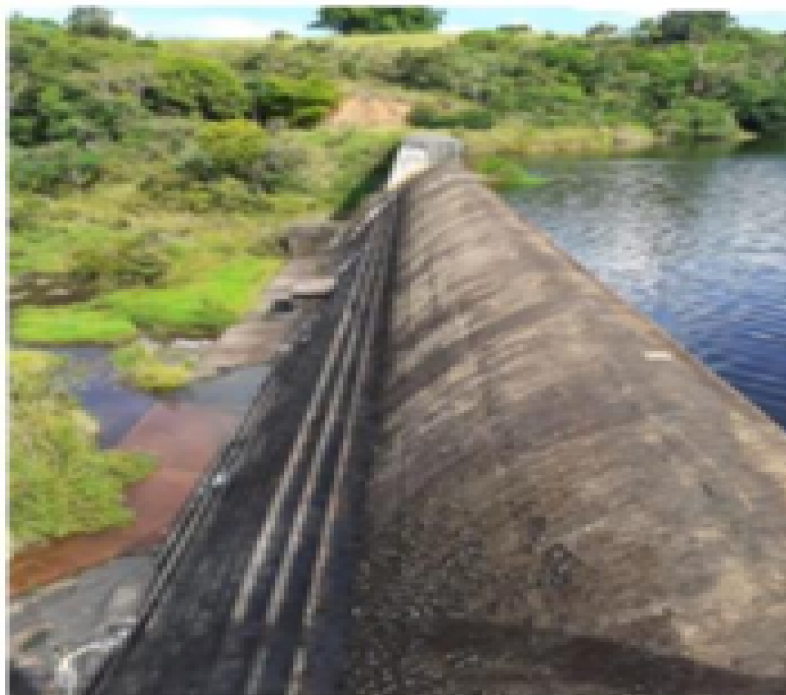
Figura 1 - Barragem do Rio da Dona

Segundo Facchinetti (200-]), a barragem do Rio da Dona possui 12 metros de altura, volume de maciço de 15.018 m³, o pico de concretagem foi de 50 m³/h, uso de caminhões basculantes simples, compactado com rolo liso vibratório CA-25, consumo entre 75 kg a 100 kg de cimento por cada m³ de CCR, densidade específica de 2.450 kg/m³, resistência de 18,8 MPa aos 90 dias e altura das camadas de 30 cm.

A primeira barragem na Bahia a utilizar a técnica de barragens de Concreto Compactado com Rolo (CCR), foi na construção das barragens Rio da Dona no município de Santo Antônio de Jesus e Malhadas de Pedras, sendo a finalidade de ambas para o abastecimento (FACCHINETTI, 200-]), conforme figura 1. Para a construção desse tipo de barragem, primeiro são necessário a fabricação do concreto compactado com rolo, que é realizada a partir de uma metodologia adequada para barragens e pavimentos, sendo utilizada devido a fatores econômicos, bem como por fatores construtivos já que satisfazem as especificações de projetos (SANTI, 2008).

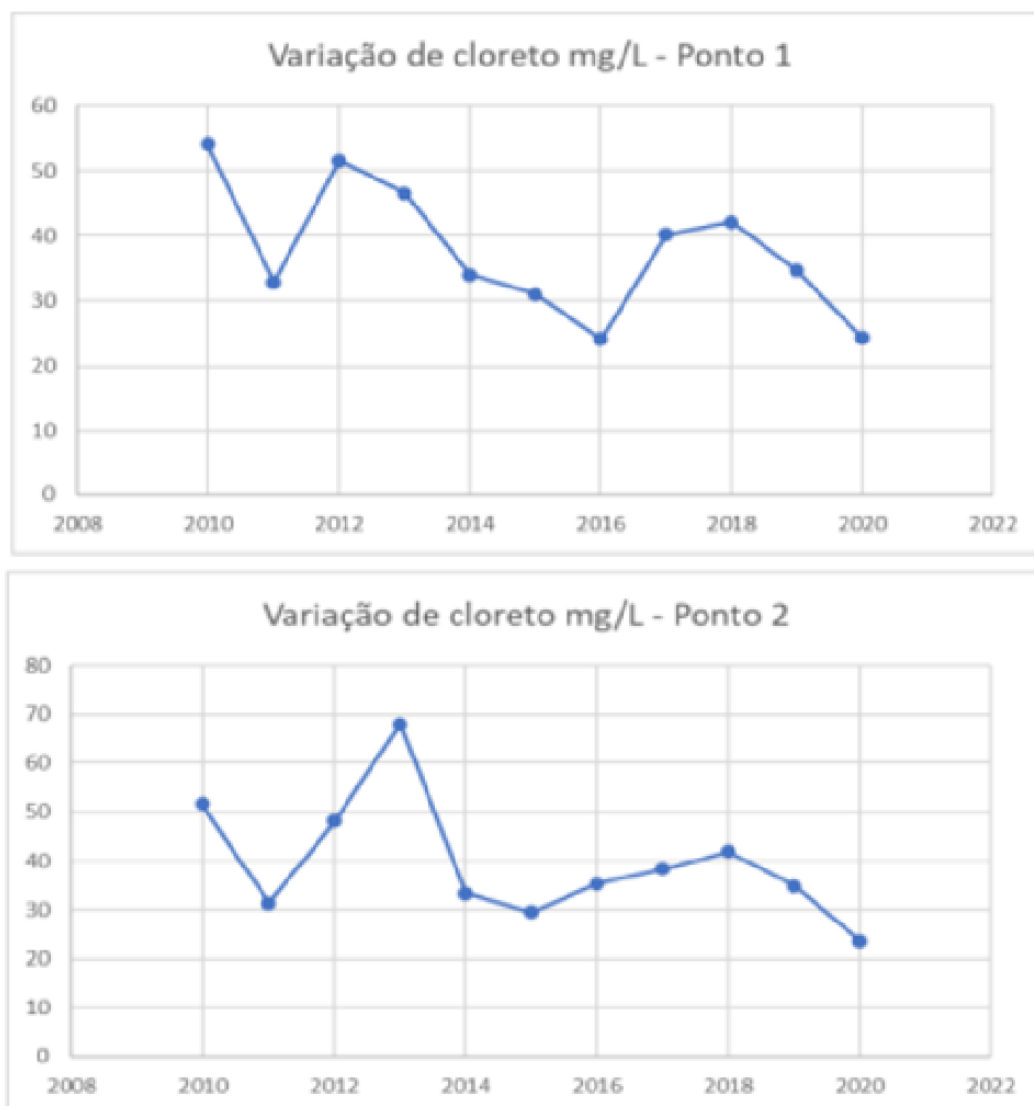
Figura 3 - Gráfico da variação de cloreto das amostras no ponto 1 e 2

De acordo com Helene (1993), a classe de agressividade para ambiente rural é classificada como I e o índice de cloretos aceitáveis devem ser menores que 200 mg/L. De acordo com os dados obtidos para os pontos 1 e 2, esse índice encontra-se abaixo do permitido, com tendência de queda. Nos anos coletados, a média da presença de cloreto na água no ponto 1 girou em torno de 37,80 mg/L e no ponto 2 de 39,65 mg/L. Com uma média de dois pontos de 38,72 mg/L.

Para as amostras de cloreto presentes na água do reservatório, tem-se os seguintes resultados apresentados na figura 3.

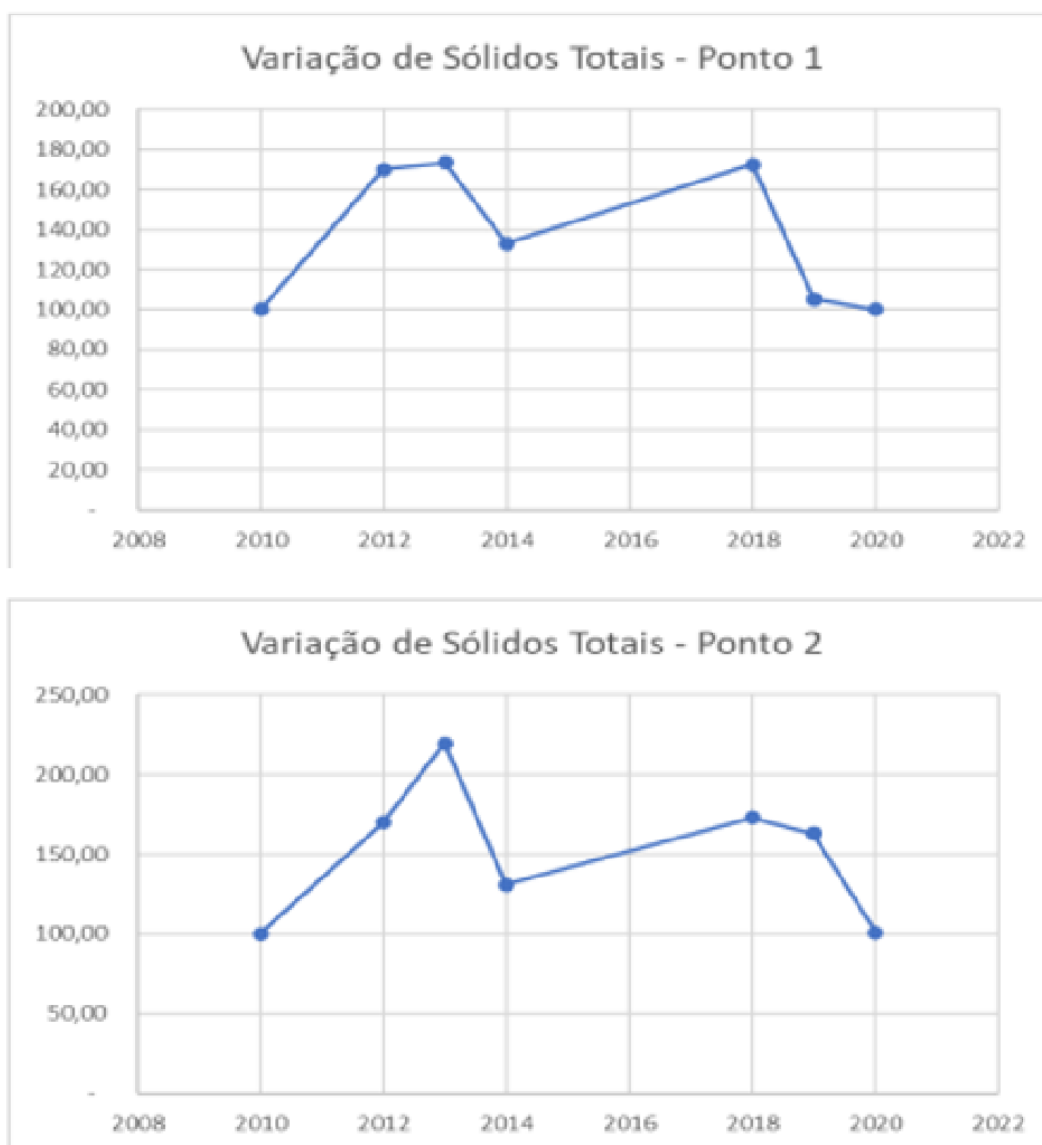
Figura 5 - Gráfico da variação de sólidos totais das amostras no ponto 1 e 2

A ocorrência da presença de sólidos dissolvidos totais deve ser limitada abaixo de 150 mg/L; acima desse valor já se considera como agressivo ao concreto, pois a influência dessas partículas tendem a fechar os poros capilares do cimento endurecido, contribuindo para o aumento da compactidade da massa e podendo não afetar propriedades mecânicas, mas sim, algumas propriedades físicas (ROMANO, 2004).

Com a coleta dos dados, percebe-se que os valores encontram-se em alguns anos muito acima dos valores estimados como ideal, contudo, a partir do ano de 2019 esses valores foram reduzidos, ficando abaixo do limite estabelecido. Em uma média de todos os anos de dados coletados presentes de sólidos totais dissolvidos na água no ponto 1 ficou em torno de 136,35 mg/L, já no ponto 2 é de 151,07 mg/L. Com uma média de dois pontos de 143,71 mg/L.

Já para os Sólidos Totais, tem-se os seguintes resultados apresentados na figura 5.

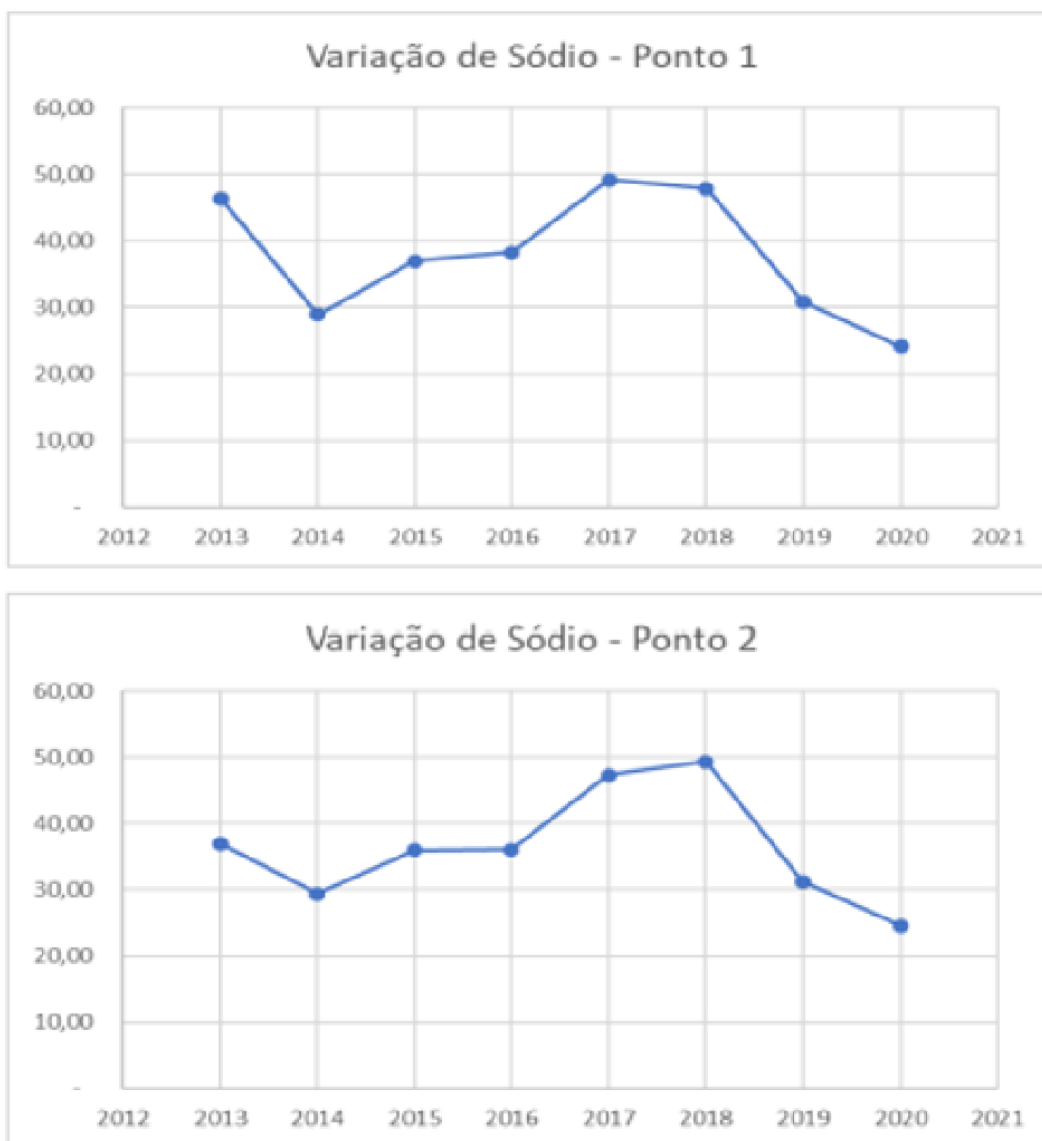
Figura 6 - Gráfico da variação de sódio das amostras no ponto 1 e 2

De acordo com Metha e Monteiro (2008), a classe de agressividade da presença de sódio na água é acima de 1.500 mg/L, sendo considerada como severa. Em posse dos dados de coleta, percebe-se que a presença de sódio na água do reservatório é pequena em relação ao indicado a causar quaisquer danos por corrosão. Nos anos coletados, a média da presença de sódio na água no ponto 1 girou em torno de 37,83 mg/L, já no ponto 2 é de 36,36. Com uma média de dois pontos de 37,09 mg/L.

Abaixo, seguem os dados coletados acerca da presença de sódio na água, conforme figura 6.
