ANÁLISE DA PROMOÇÃO DE ACESSIBILIDADE EM UMA EDIFICAÇÃO: UM ESTUDO DE CASO DA BIBLIOTECA/UFERSA-ANGICOS

ANALYSIS OF ACCESSIBILITY PROMOTION IN A BUILDING: A CASE STUDY OF THE LIBRARY/UFERSA-ANGICOS

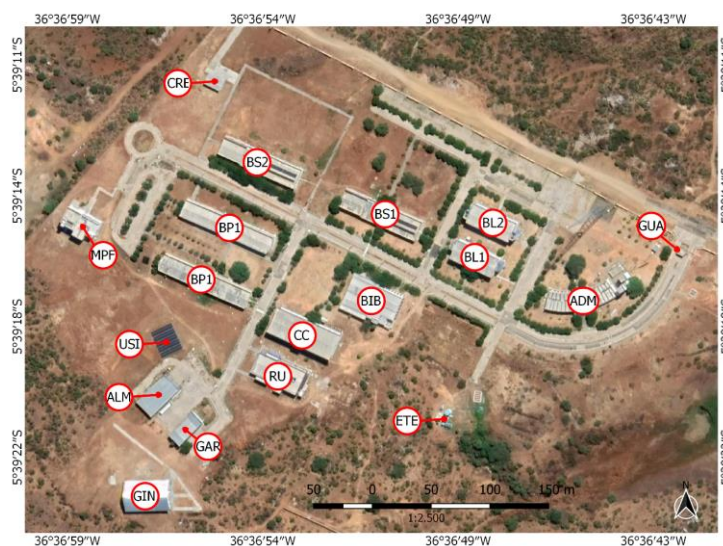
Figura 2 - Vista superior do Campus UFRSA Angicos/RN.

Atualmente, o campus (Figura 2) compreende a uma estrutura física configurada da seguinte forma: uma Guarita (GUA), um Bloco do Administrativo (ADM), dois Blocos de Laboratórios (BL1 e BL2), uma Estação de Tratamento de Esgoto (ETE), uma Biblioteca (BIB), um Centro de Convivência (CC), um Restaurante Universitário (RU), uma Garagem (GAR), dois Blocos de Salas de Aulas (BS1 e BS2), uma Casa de Resíduos (CRE), um Memorial Paulo Freire (MPF), dois Blocos de Salas de Professores (BP1 e BP2), uma Usina Solar Fotovoltaica de Solo (USI), um Almoarifado (ALM) e um Ginásio Poliesportivo (GIN).

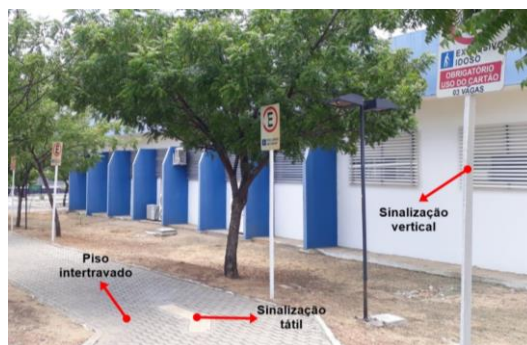
Figura 5 - Acesso pela fachada oeste da Biblioteca.

Os primeiros elementos analisados se encontram no acesso pela fachada oeste da Biblioteca (Figura 5) partindo do Centro de Convivência da UFERSA. Nesse local foi possível constatar, a presença de sinalização tátil, piso intertravado e sinalização vertical.

A sinalização tátil de piso presente nesse acesso não compreende a todo o trajeto que deve ser percorrido até a biblioteca, isso torna a locomoção de pessoas com deficiência visual inacessível, pois como esse elemento se encontra pontualmente, elas não conseguem obter a orientação que necessitam para chegar ao local desejado.

O piso intertravado é outro fator que vai de encontro a acessibilidade, pois esse tipo de revestimento possui superfície instável provocando trepidações em dispositivos de rodas, como carrinhos de bebê e cadeiras de rodas, além disso, por ser irregular, também dificulta a utilização de bengalas por deficientes visuais.

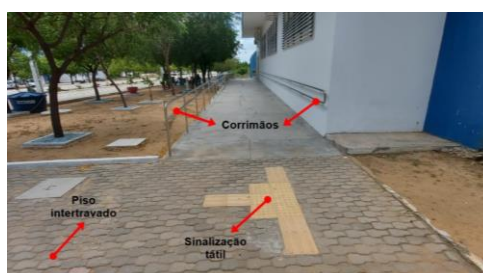
Figura 6 - Vista lateral da fachada frontal da Biblioteca.

Na fachada frontal da Biblioteca (Figura 6), situada ao norte, acontece a permanência do piso intertravado e novamente a presença pontual de sinalização tátil de piso. Também é possível perceber a existência de corrimãos nos dois lados da rampa de acesso a Biblioteca e ausência de piso tátil de alerta no patamar inicial e final.

O piso intertravado e a sinalização tátil disposta da maneira que se encontram nesse acesso prejudicam a acessibilidade da biblioteca. Já a utilização dos corrimãos, é adequada, mas nesse caso faltam elementos como a guia de balizamento e o guarda-corpo. Ainda no que se refere a rampa de acesso à biblioteca, são destacadas na Figura 7

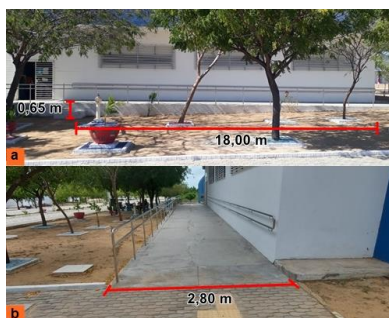
Figura 7 - Rampa de acesso a Biblioteca: a) vista lateral e b) vista frontal.

as dimensões de altura e comprimento na vista lateral (Figura 7a) e largura na vista frontal (Figura 7):

Os resultados das medidas aferidas foram de 18,00 metros de comprimento, 0,65 metros de altura e 2,80 metros de largura. Aplicando esses valores no cálculo da inclinação segundo a Equação 1, o resultado é de 3,61%. Conseqüentemente, esse elemento não pode ser considerado uma rampa, pois o valor calculado é menor que o mínimo exigido pela NBR 9050/2020 que é de 5%, porém como a inclinação varia para menos, não é prejudicial à acessibilidade, ao contrário do que seria caso extrapolasse os valores máximos permitidos.

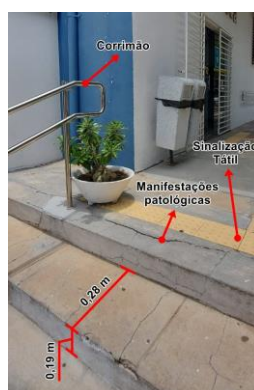
Figura 8 - Escada que dá acesso a Biblioteca.

Outros pontos detectados foram a presença de corrimão e sinalização tátil de piso no outro lado do acesso em que há uma escada (Figura 8), também foi possível observar o surgimento de manifestações patológicas que impactam na superfície tornando-a irregular e a ausência de sinalização visual para os degraus o que causam prejuízos a acessibilidade do local.

Nesse acesso existe uma sequência de três degraus, a partir dessa quantidade segundo a NBR 9050/2020 pode ser considerada uma escada. Cada um deles possui altura/espelho

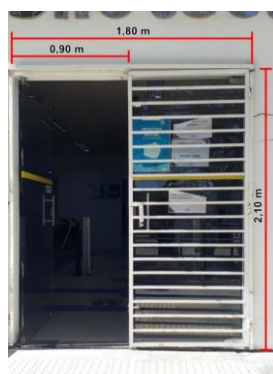
Figura 9 - Porta de acesso principal da Biblioteca Campus Angicos.

A porta de acesso à Biblioteca do campus é de vidro (Figura 9) com duas folhas de abrir e possui abertura apenas para o lado interno, suas medidas estão de acordo com o estabelecido pela NBR 9050/2020 que exige uma largura mínima de 0,80 m, para que seja possível o trânsito de pessoas com cadeiras de rodas.

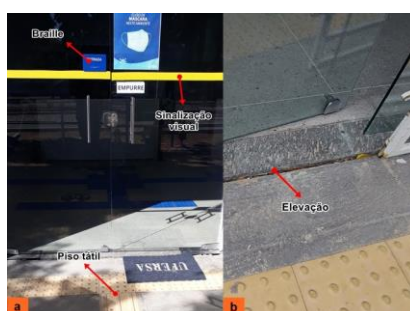
Figura 10 - Entrada da biblioteca: a) elementos de acessibilidade e b) desnível.

Também foi identificada a presença de sinalização visual e tátil em braille e de piso conforme pode ser visto na Figura 10a, porém, existe uma elevação de 2 centímetros que se torna um obstáculo durante o trânsito nesse local (Figura 10b), pois exige esforços adicionais para cadeirantes transporem esse nível e também apresenta riscos às pessoas com e sem deficiência visual de sofrerem quedas..

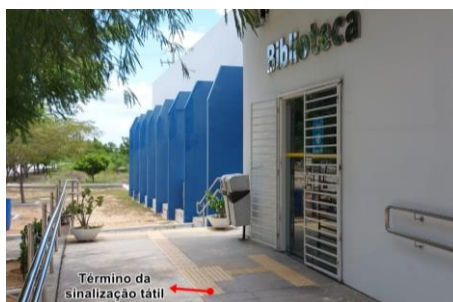
Figura 11 - Sinalização tátil termina antes da rampa.

A sinalização visual está de acordo com os critérios exigidos pela NBR 9050, com a faixa horizontal necessária na porta. O mesmo pode ser dito sobre a sinalização tátil presente, pois termina antes de indicar a existência da rampa (Figura 11).

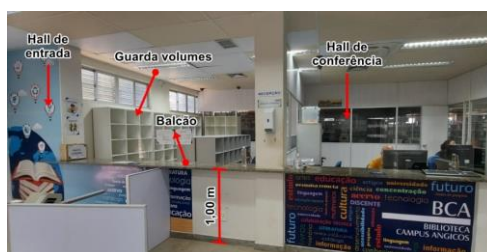
Figura 13 - Vista do hall de entrada e do hall de conferência.

No hall de entrada (Figura 13) foi identificada a existência de um guarda-volumes que os estudantes utilizam para guardar suas mochilas, uma vez que não é permitido ultrapassar para os próximos ambientes portando esse tipo de objeto. Há um balcão com altura de 1,00 m, que se configura dentro dos padrões normatizados para promoção de acessibilidade para cadeirantes que deve compreender a valores de até 1,20 m.

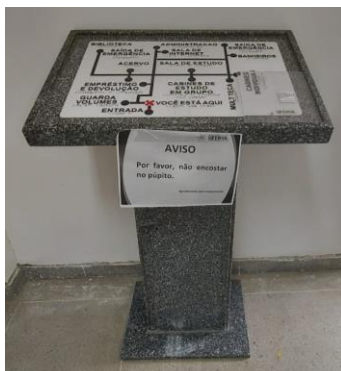
Figura 14 - Totem de sinalização.

Ainda no Hall de entrada também foi observada a presença de um totem de sinalização com um mapa de informações sobre a biblioteca em braille (Figura 14), porém com um aviso para que as pessoas não se aproximem do objeto. Com a indisponibilidade desse elemento, os usuários que necessitam dele não podem utilizá-lo, logo a promoção de acessibilidade à Biblioteca é prejudicada.

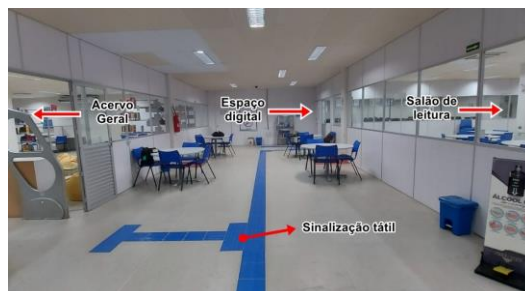
Figura 16 - Corredor de circulação ao Acervo geral, Salão de leitura e Espaço digital da Biblioteca.

Nessa parte do trajeto o corredor é largo, o que facilita a locomoção, além disso, foi observada a presença de sinalização tátil de piso, porém a mesma está inadequada pois não se aproxima das portas, como se pode perceber na Figura 16.

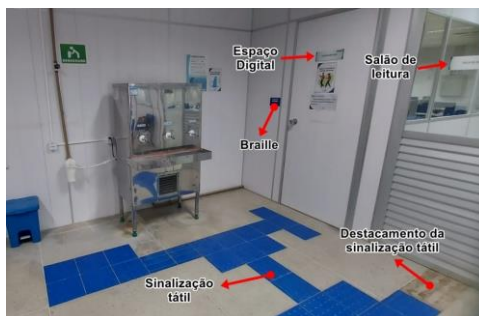
Figura 20 - Acesso ao Espaço digital e ao Salão de leitura e seus elementos.

adequação na biblioteca, passou a ser parte do salão de leitura. A partir disso, removeram a sinalização direcional mas não incluíram o tátil de alerta para identificar a porta de entrada do Salão de leitura como pode ser visto na Figura 20.

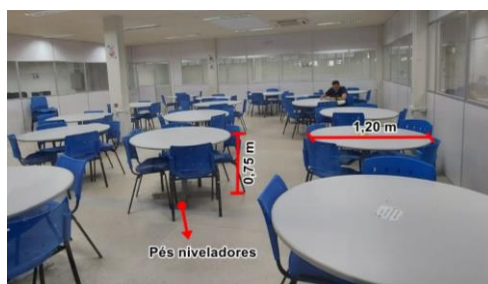
Figura 22 - Mesas no Salão de leitura.

Com relação ao mobiliário direcionado aos frequentadores do Salão de leitura, existem mesas que possuem as medidas necessárias para promover a acessibilidade (Figura 22), com tampo de diâmetro de 1,20 m e altura a 0,75 m do piso acabado, atendendo ao padrão normatizado. Porém um problema identificado nelas é que suas bases dificultam a mobilidade de pessoas com cadeiras de rodas, além da instabilidade de apoio, apesar de possuírem pés niveladores.

Além disso, no salão de leitura não foi detectada a presença de mesas reservadas para pessoa com deficiência, nem cadeiras específicas para pessoas obesas, sendo assim, esse espaço não está de acordo com os princípios de uso flexível e uso equitativo previstos no Desenho Universal.

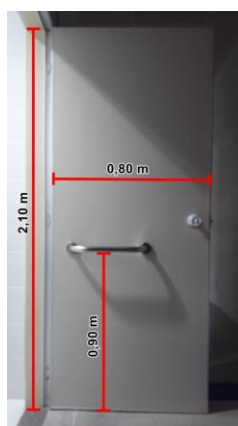
Figura 29 - Porta de acesso ao sanitário masculino acessível.

Já a porta de acesso ao Sanitário masculino acessível atende as dimensões estabelecidas pela norma, inclusive possui puxador horizontal dentro da altura considerada adequada. Porém, não dispõe de revestimento resistente a impactos e nem sinalização visual indicando o ambiente a que se refere.

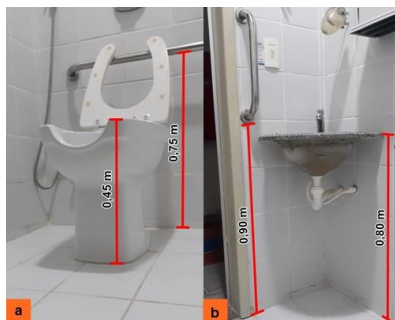
Figura 30 - Bacia sanitária e lavatório do Sanitário masculino acessível.

No que se refere à bacia sanitária, esta atende as padrões normatizados, bem como a barra de apoio, que está instalada numa altura considerada adequada. O mesmo pode ser dito do lavatório de canto e sua barra vertical.

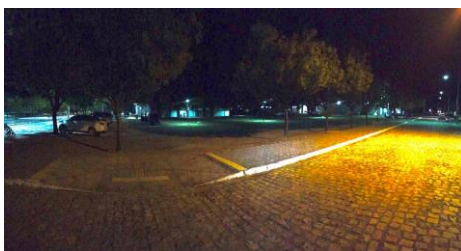
Figura 31 - Vistas dos principais acessos no período noturno.

Já a iluminação destinada a área externa de acesso, no período noturno é considerada como inadequada. A Figura 31 mostra uma parte do estacionamento da biblioteca, nesse horário a área não é bem iluminada e a superfície não é acabada nesse local, o que dificulta a passagem dos transitantes pelo local, seja com deficiência e mobilidade reduzida, ou não.
