ESTRATÉGIAS EFICAZES NA PREVENÇÃO DA CORROSÃO EM ESTRUTURAS METÁLICAS DE PONTES: UMA ANÁLISE DE CASO

EFFECTIVE STRATEGIES FOR PREVENTING CORROSION IN METAL BRIDGE STRUCTURES: A CASE ANALYSIS

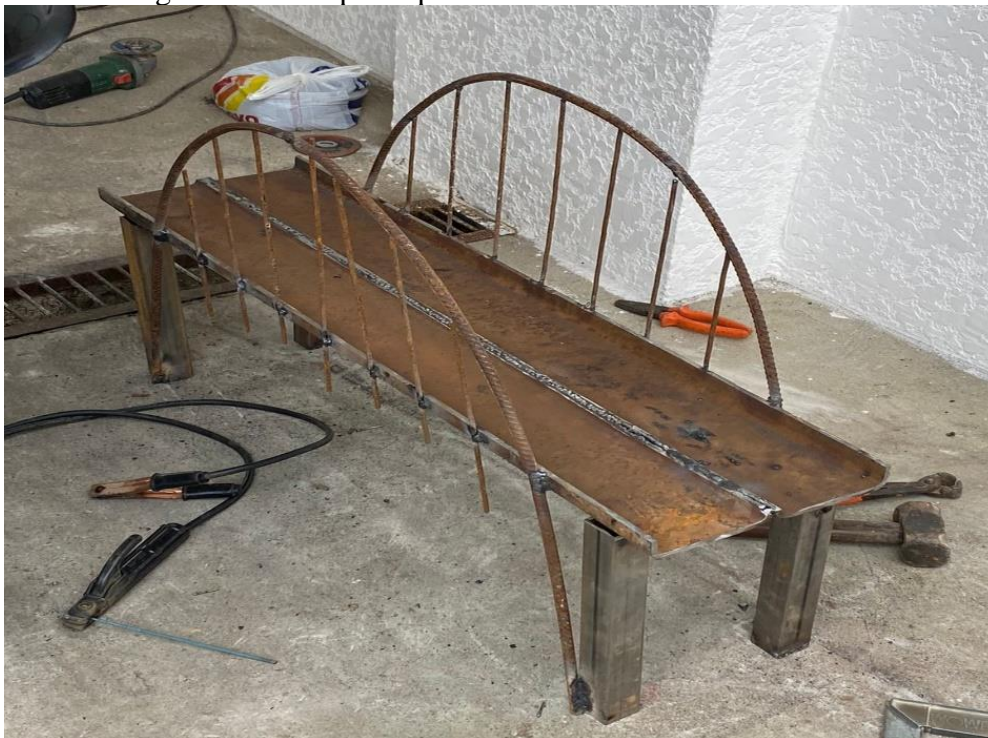
Para o início foram utilizados dois perfis U ambos com 1m de comprimento e 0,10 m de largura, que foram unidos por meio da soldagem por fusão para formar a base da pista resultando em uma pista com 1 m de comprimento e 0,20 de largura, 4 tubos industriais 0,04x0,04 por 0,30 de comprimento, para montagem dos pilares de sustentação da ponte, dois vergalhões de 0,10m com 1,50 m na construção do arco, para o sistema de travamento foi utilizado os vergalhões de 0,005 m.

Figura 1. Protótipo da ponte em arco em desenvolvimento

Na construção do protótipo da ponte, foram utilizados os seguintes materiais: aço-carbono SAC 1008/1012 em forma de perfil U e tubo industrial com espessuras de 5mm e 1mm respectivamente, aço tipo CA-50 e CA-60 em forma de vergalhão com espessuras de 10 mm e 5 mm respectivamente.

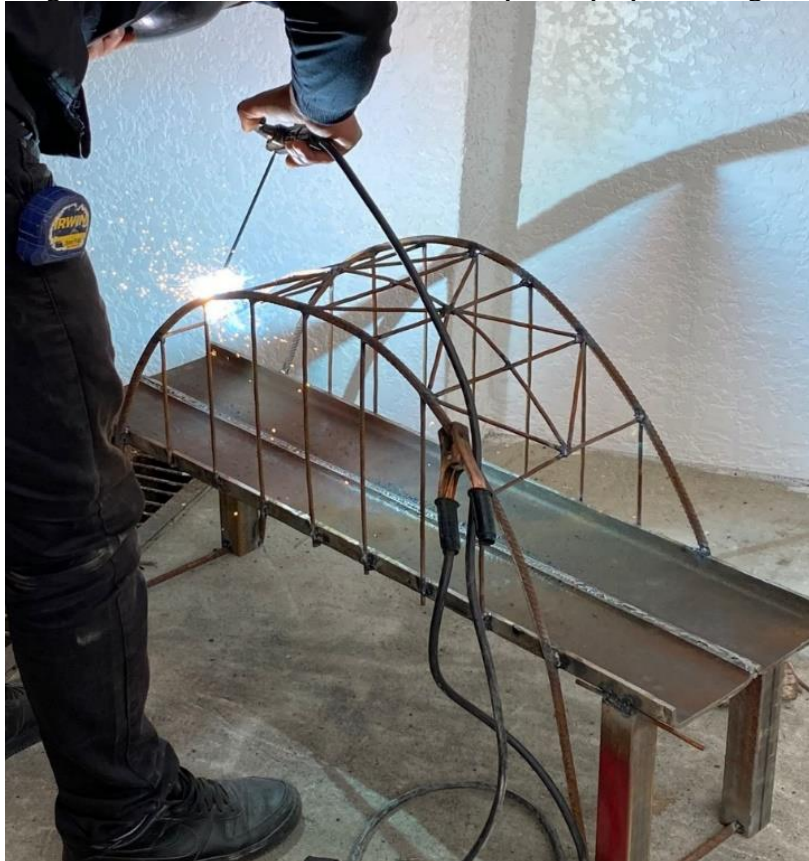
A NBR 8800/2008 (ABNT, 2008) propõe que, nos projetos de estruturas metálicas, sejam adotadas as precauções a seguir: projetar superfícies inclinadas ou chanfradas; eliminar seções abertas no topo ou sem um arranjo em posição inclinada; eliminar bolsas e recessos, onde a água e sujeira possam ficar retidas e permitir a drenagem eficaz da água e de líquidos corrosivos para fora da estrutura. O protótipo seguir as recomendações da norma, conforme apresentado na Figura 2.

Figura 2. Travamento da estrutura do protótipo por soldagem

A implementação de um procedimento de soldagem apropriado desempenha um papel significativo na prevenção e controle da corrosão. Para alcançar esse objetivo, é fundamental evitar a presença de cordões de solda intermitentes ou contínuos que possam reter água e outros materiais corrosivos. A soldagem deve ser realizada com rigoroso controle de qualidade, assegurando ao mesmo tempo a acessibilidade adequada para inspeções e manutenções.

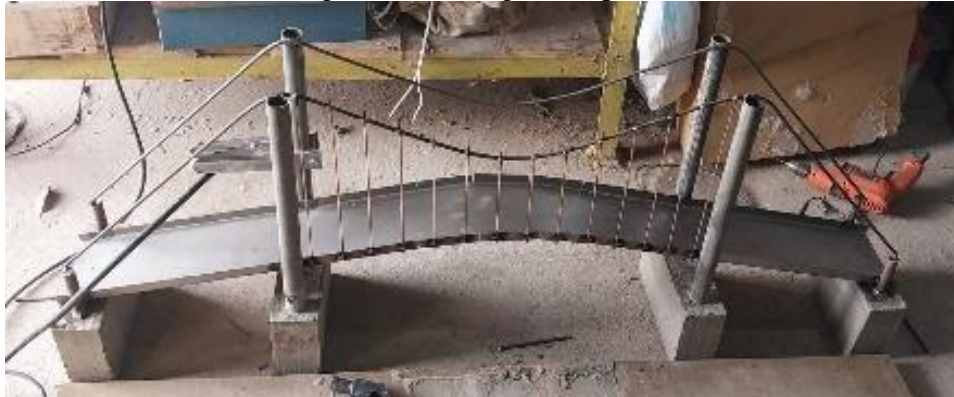
No processo de construção, a base foi feita com blocos de concreto medindo 25x10 centímetros, nos quais foram fixados tubos galvanizados com 3,2 centímetros de diâmetro na vertical, representando os quatro pilares centrais, além dos quatro pilares de ancoragem nas pontas, que tinham 2 centímetros de diâmetro.

Em seguida, uma chapa de 1 milímetro foi aplicada nos pilares para representar a pista e permitir a idealização da curvatura do projeto. Posteriormente, ferro de 8 milímetros foi moldado para simbolizar os cabos de aço horizontais, que ancorariam os ferros revestidos de cobre com 2,5 milímetros na vertical.

Para identificar as divisões da pista, foi utilizado ferro com 2 milímetros como uma espécie de mureta soldada sobre a estrutura da chapa.

Figura 3. Montagem da ponte

Nas pontes pênséis, as conexões, sejam elas parafusadas ou soldadas, unem os cabos de sustentação aos cabos complementares em grande escala. No entanto, essas conexões frequentemente apresentam um avançado estado de corrosão em suas superfícies, assim como as polias localizadas nas torres de sustentação. A corrosão é predominantemente causada pela exposição às condições atmosféricas adversas (alta umidade relativa, variações de temperatura e a presença de substâncias poluentes) (FORMAIO et al. 2023). Desta forma, o processo de montagem, do presente projeto, envolveu a solda MIG, devido à finura e diferentes espessuras dos materiais utilizados.

Por fim, silicone foi utilizado para preencher fissuras, seguido de pintura com tinta spray preta para o fundo, tinta laranja para o acabamento final e faixas brancas com o pincel para sinalização na pista.

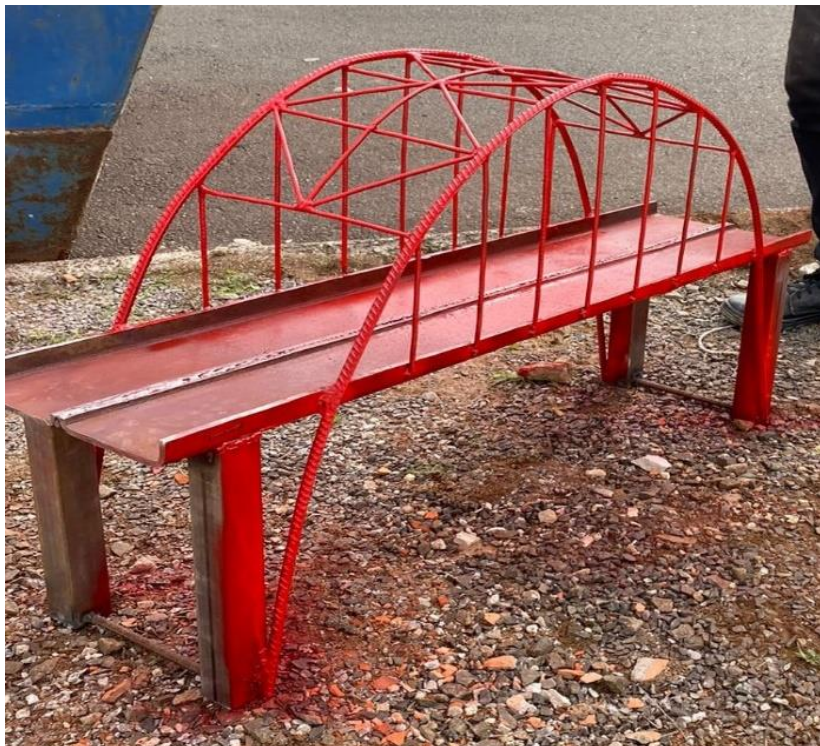
Figura 4. Pintura realizada no protótipo

Esse tipo de proteção engloba tanto a fase de pré-tratamento quanto a aplicação da pintura, sendo essencial que ambas as etapas sejam compatíveis entre si. É importante ressaltar que tintas de alta qualidade e mais avançadas exigem um pré-tratamento adequado para assegurar resultados satisfatórios. A harmonização entre o pré-tratamento e a aplicação da pintura desempenha um papel fundamental na eficácia da proteção contra a corrosão.

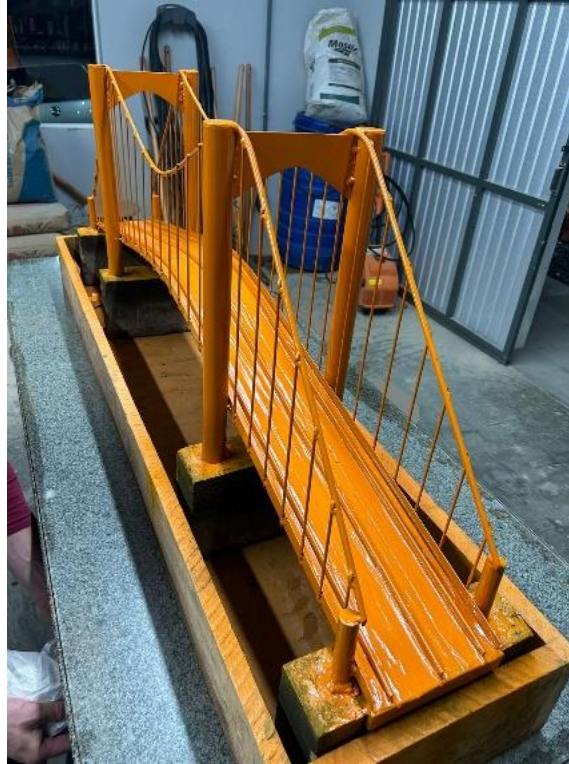
especificamente a tinta "METALATEX LITORAL" da marca "Sherwin-Williams", de alta qualidade e indicada para superfícies com exposição a condições climáticas adversas, como chuva, raios UV, umidade e maresia. A pintura foi aplicada em três demãos para garantir um resultado duradouro, na cor laranja (semelhante a Ponte Golden Gate, em São Francisco (EUA)).

Figura 5. Pintura executada no projeto da Ponte
