# AVALIAÇÃO DE UM SISTEMA DE CABEAMENTO ESTRUTURADO COM BASE NAS NORMAS TÉCNICAS VIGENTES

**Resumo:** Este estudo teve como objetivo avaliar a conformidade de um sistema de cabeamento estruturado (SCE) em um centro médico localizado em Campos dos Goytacazes-RJ, considerando as normas técnicas vigentes. A pesquisa foi conduzida por meio de revisão bibliográfica nas bases científicas *Scopus*, *Web of Science* e Google Acadêmico, além da análise das normas pertinentes ao tema. A metodologia incluiu também uma inspeção técnica *in loco* e a realização de testes de aceitação do cabeamento horizontal do edifício, utilizando um certificador de cabos. Os resultados revelaram a ausência de uma sala de telecomunicações no pavimento térreo, falta de identificação nas tomadas de telecomunicações e diversas falhas relacionadas aos parâmetros de transmissão e à malha elétrica dos cabos. Essas constatações permitem a proposição de intervenções corretivas direcionadas, contribuindo para a melhoria da infraestrutura de telecomunicações do edifício e garantindo o cumprimento das normas técnicas aplicáveis.

## EVALUATION OF STRUCTURED CABLING SYSTEMS BASED ON CURRENT TECHNICAL STANDARDS

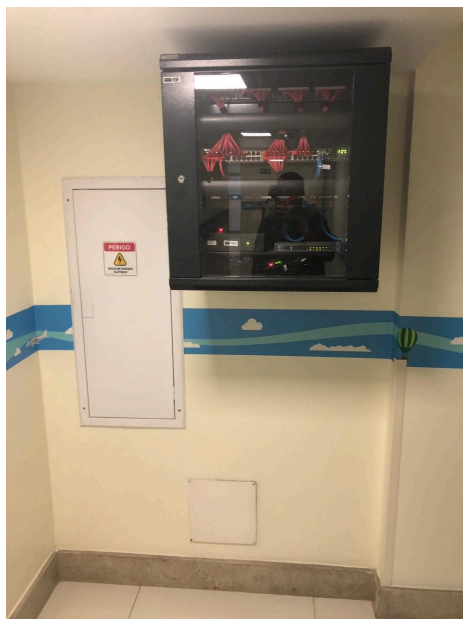
Figura 3 – Rack de 12U do pavimento térreo

Ao iniciar a vistoria no edifício, constatou-se que a equipe responsável pela execução das instalações optou por alocar o *rack* de 12U em um local diferente daquele previsto no projeto. Com o objetivo de garantir maior segurança física ao *rack*, o local escolhido foi o final do corredor que dá acesso à escada que leva ao pavimento superior, conforme pode ser observado na Figura 3.

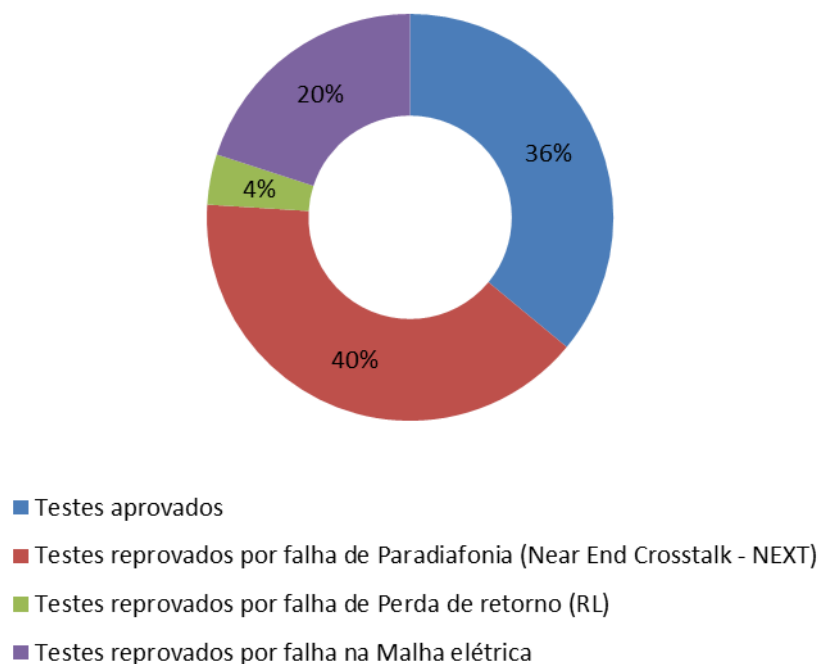
Figura 5 – Resumo do relatório de certificação do cabeamento horizontal do edifício

Finalmente, foi realizado o ensaio de aceitação do cabeamento horizontal do edifício. Destaca-se que, das 25 amostras testadas, apenas 9 foram aprovadas. Houve 10 amostras reprovadas devido a falhas de paradiafonia (NEXT), 1 reprovada por falha de perda de retorno (RL) e 5 reprovadas por falhas na malha elétrica, conforme ilustrado na Figura 5.

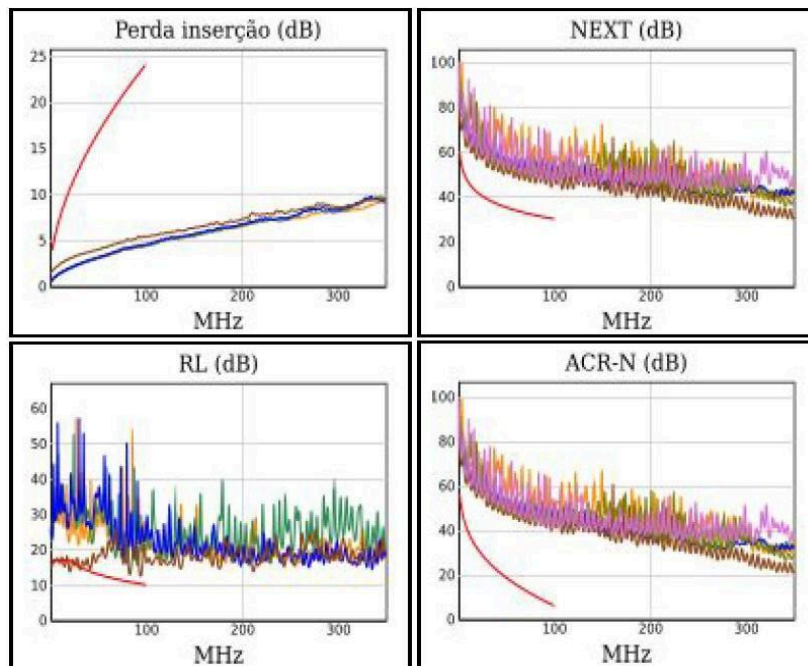
Figura 6 – Medições de IL, NEXT, RL e ACR-N do cabo PP01PT03-1A

A Figura 6 apresenta os resultados do teste dos parâmetros de transmissão do cabo PP01PT03-1A. A curva vermelha indica os valores limite estabelecidos pela norma para diferentes parâmetros: perda de inserção (IL), paradiáfonia (NEXT), perda de retorno (RL) e a relação entre atenuação e paradiáfonia (ACR-N). Nesse caso, é possível observar que o resultado da medição de perda de retorno (RL) ficou fora da faixa de limite definida, aferido na unidade principal do certificador de cabos, que corresponde à extremidade do *patch panel*.

De acordo com Fluke Corporation (2008) e Marin (2020), variações na construção física do cabo, como o diâmetro dos condutores e a espessura do dielétrico, bem como práticas de instalação inadequadas, incluindo destrançamentos e dobras no cabo, contribuem para alterações na impedância do canal, o que pode resultar na perda de retorno.

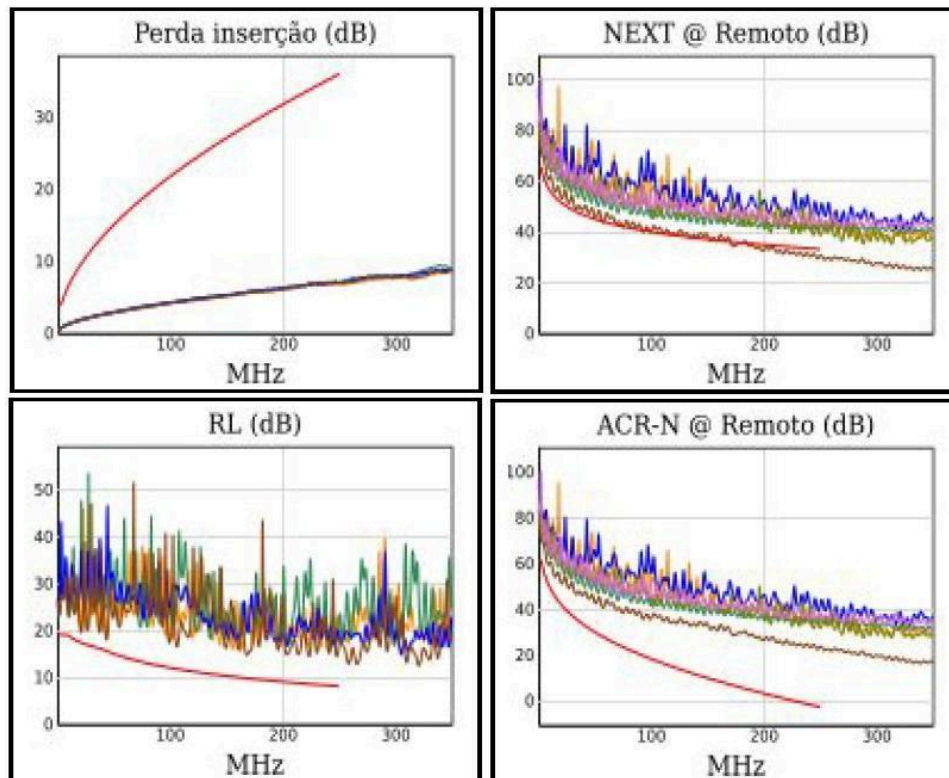
Figura 7 – Medições de IL, NEXT, RL e ACR-N do cabo PP01PT01-2A

Quanto aos demais cabos reprovados, os resultados indicaram que os valores de paradiafonia (NEXT) excederam o limite normativo, aferidos na unidade remota do instrumento, que corresponde à tomada de telecomunicações. Para ilustrar essa falha, que foi comum as 10 amostras, a Figura 7 apresenta as medições do cabo PP01PT01-2A.

Para Fluke Corporation (2008), Acatauassu e Costa (2017) e Bensiammar, Lefouili e Belkhelfa (2022), os principais fatores que contribuem para a elevação da paradiafonia (NEXT) nos cabos incluem o trançamento alterado em pontos de conexão, o uso de *patch cords*, tomadas RJ45 ou *patch panels* incompatíveis com o sistema (por exemplo, componentes cat. 5e e em cabeamento cat. 6) e a compressão excessiva dos cabos causada por abraçadeiras plásticas.

Conforme mencionado anteriormente, foi observado no segundo pavimento que o *patch panel* de categoria 6 possui procedência desconhecida, o que pode indicar uma possível inadequação na qualidade do componente. Além disso, acredita-se que a principal causa das falhas de paradiafonia (NEXT) esteja relacionada às tomadas de telecomunicações de categoria 5e, utilizadas no cabeamento cat. 6, conforme ilustrado na Figura 4 apresentada anteriormente.

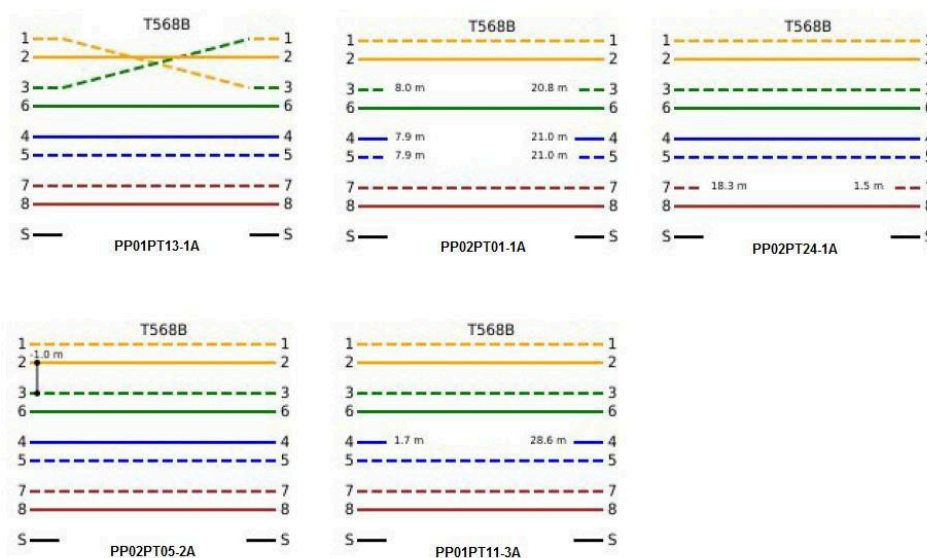
Figura 8 – Resultado do teste de malha elétrica do cabeamento horizontal do edifício

Este teste serve para verificar se todos os oito condutores do cabo de par trançado estão conectados corretamente aos pinos em ambas as extremidades. A Figura 8 apresenta os cinco casos de falha na malha elétrica que foram identificados durante o ensaio de aceitação realizado no cabeamento horizontal do edifício.

Ao analisar a malha elétrica dos cabos PP02PT24-1A e PP01PT11-3A, foi observado que há condutores abertos próximos à unidade remota e à unidade principal do instrumento certificador de cabos, a uma distância de 1,5 metros e 1,7 metros, respectivamente. Essas distâncias correspondem ao comprimento do *patch cord* que conecta as unidades do instrumento aos pontos de falha, ou seja, aos terminais da tomada de telecomunicações e do *patch panel*, respectivamente. Essa informação facilita um reparo rápido e preciso, pois basta reconectar os condutores indicados aos terminais corretos.

Ademais, o cabo identificado como PP02PT01-1A apresenta aberturas nos condutores 3, 4 e 5, a uma distância de aproximadamente 8,0 metros do *patch panel* e cerca de 21 metros da tomada de telecomunicações. Essas distâncias indicam que podem ter ocorrido danos ao longo do trecho do cabo, provavelmente durante a instalação. Por isso, recomenda-se a substituição completa do cabo para garantir o funcionamento adequado.

Por fim, os cabos PP01PT13-1A e PP02PT05-2A apresentam alguns problemas nas conexões atrás do *patch panel*. No caso do primeiro, há uma inversão dos condutores nos pinos 1 e 3, e no segundo, há um curto-circuito entre esses mesmos pinos. Para resolver essas falhas, o ideal é fazer uma inspeção visual para verificar os terminais e reconectar os condutores corretamente.
