COMISSIONAMENTO DE SISTEMAS FOTOVOLTAICOS RESIDENCIAIS: ANÁLISE SEGUNDO NORMAS TÉCNICAS E PRÁTICAS DE CAMPO

COMMISSIONING RESIDENTIAL PHOTOVOLTAIC SYSTEMS: ANALYSIS ACCORDING TO TECHNICAL STANDARDS AND FIELD PRACTICES

O comissionamento foi aplicado a um sistema fotovoltaico residencial localizado em Mossoró/RN, seguindo exclusivamente os procedimentos da Categoria 1 da NBR 16274:2014. O sistema é composto por 24 módulos Canadian Solar CS6W-535MB-AG, totalizando 12,84 kWp, distribuídos em duas *strings* desbalanceadas (14 e 10 módulos) devido às limitações estruturais do telhado. O inversor utilizado é o Solplanet ASW25K-LT-G2 PRO, com potência máxima de entrada de 37,5 kWp. A Figura 1 apresenta o diagrama unifilar simplificado do sistema.

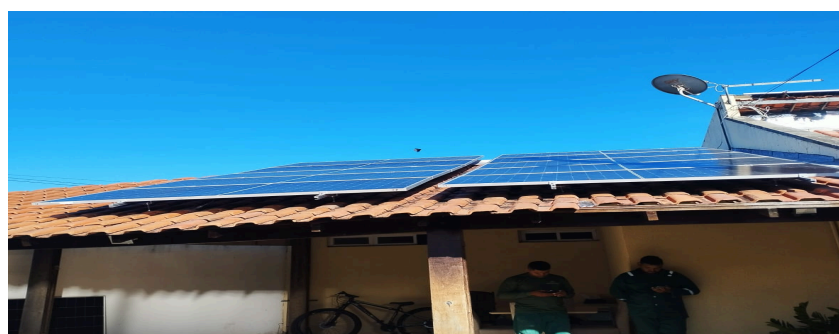
Figura 8 - Sombreamento presente nos módulos fotovoltaicos

A inspeção visual também identificou sombreamento parcial significativo em parte dos módulos. Este sombreamento é ocasionado por um poste que projeta uma sombra que atinge até 5 painéis fotovoltaicos. A Figura 8 apresenta o sombreamento nos painéis fotovoltaicos.

Segundo Zomer (2014), uma única célula de um módulo fotovoltaico sombreada pode reduzir o desempenho de uma *string* em até 30%. Além disso, um dos principais problemas do sombreamento parcial é que as células podem operar em regime reverso, funcionando como carga, em vez de atuarem como geradoras. Neste caso, quando a função reversa superar a função de ruptura da célula sombreada, toda a célula poderá ser prejudicada.

A análise dos dados de corrente confirma essa tendência, com reduções de até 79%. Isso indica que o sistema poderia se beneficiar de: rearranjo das *strings*, uso de otimizadores, ou reposicionamento dos módulos mais afetados.

A partir dos valores de corrente medidos durante os períodos com e sem sombreamento, foi possível estimar o impacto energético da inconformidade. A corrente da *string* 1 reduziu de 8,9 A para 1,83 A (-79,4%), enquanto a *string* 2 reduziu de 11 A para 4,11 A (-62,6%).

Considerando que o sombreamento ocorre entre 06h00 e 10h25 — período que representa cerca de 25–30% da geração diária em Mossoró — estima-se que a perda energética diária causada pelo sombreamento parcial esteja entre 18% e 22% da produção total do sistema.

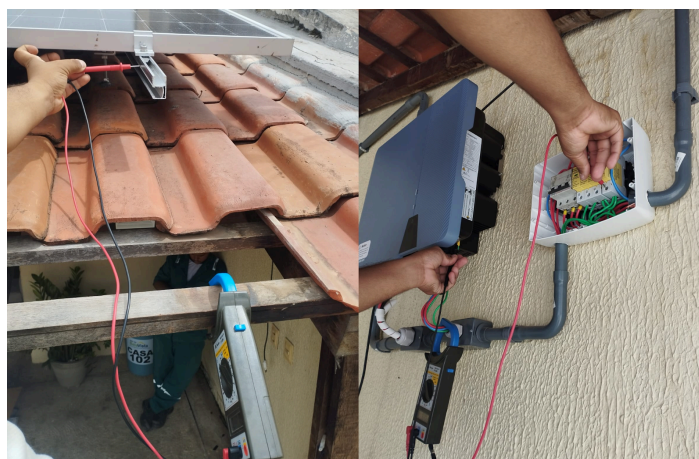
Figura 9 - Ensaio de equipotencialização nos módulos fotovoltaicos e inversor

Já na parte de comissionamento, sobre o ensaio de equipotencialização, foi constatado que toda a estrutura de fixação e módulos estavam equipotencializadas. Os testes também apontaram que as partes metálicas do inversor estavam aterradas. Conforme mencionado em (Teixeira, 2023), garantir que os testes sejam realizados em todas as mesas, módulos e partes metálicas são ações essenciais que garantem a integridade e eficiência da proteção elétrica da instalação. A Figura 9, demonstra a verificação sendo realizada nos módulos fotovoltaicos e no inversor.
