# Avaliação da acessibilidade das calçadas nas praças da Zona de Comércio Central (ZCC), Maringá, PR, Brasil

### Accessibility assessment of sidewalks in the Commercial Center Quartier (ZCC), Maringá, PR, Brazil

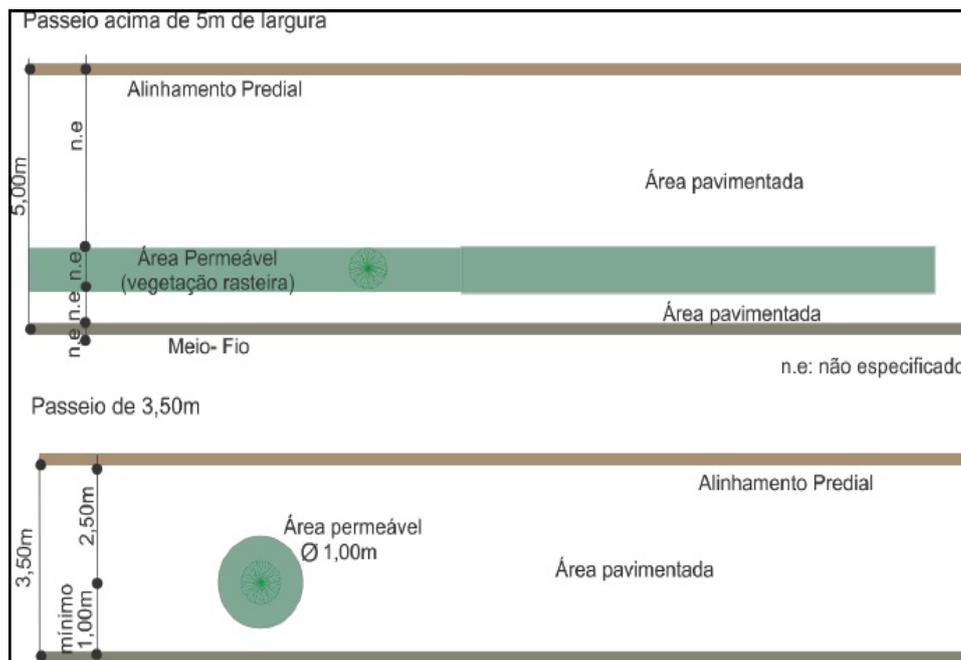
Figura 6: Padrão de passeio de Maringá no ano de 1959.

Desde 1959 existe uma legislação voltada ao planejamento e gestão da cidade de Maringá, muito embora generalista em alguns aspectos. A lei municipal nº 34/1959, designada com *Código de Postura e Obras*, determinava padrões e dimensões sobre as calçadas, o que mostra que desde o início havia uma preocupação do legislador sobre a temática. Segundo Albertin (2016), para calçadas maiores que 5,00 m de largura exigia-se a implementação do que hoje conhecemos de calçada ecológica, com área permeável de vegetação rasteira. Para calçadas de até 3,50 m de largura, exigia-se a presença de 1,00 metro de diâmetro de área permeável no entorno dos exemplares arbóreos (Fig. 6).

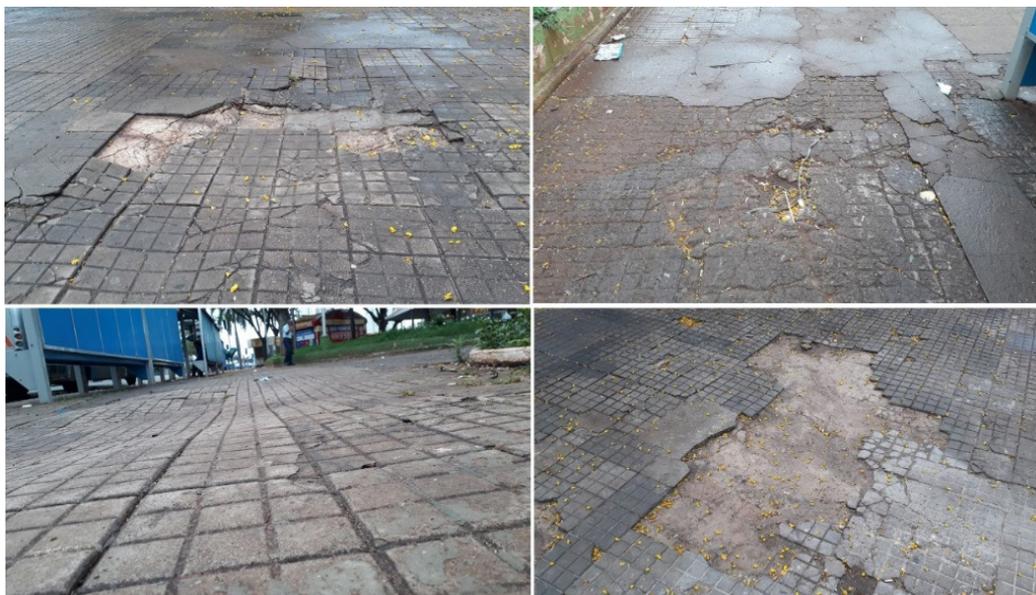
Figura 7: Situação das calçadas na praça Raposo Tavares pela Tv. Guilherme de Almeida

Ao avaliar os pisos da praça Raposo Tavares, observou-se se encontravam em péssimo estado (Fig. 7), com trincas, fissuras, buracos, ondulações e deslocamento do revestimento por toda sua extensão. Apesar do alto fluxo de pessoas que transitam diariamente pela Praça Raposo Tavares, o que se observa é que o poder público municipal falha ao não realizar manutenção adequada dos pisos desta praça. Neste aspecto, vem contra as afirmações de Castello (2008), onde o passeio em núcleos centrais deve ser elemento ativo, deve atuar como agente estimulador das possibilidades de encontro e de interação, sem atrapalhar na livre circulação dos transeuntes.

Registrou-se a ausência de sinalização tátil direcional, exigida pela NRM U-20001 para calçadas da ZCC. Também foi adotada uma largura de 4,00m para as calçadas que, segundo a NRM U-20001, deve possuir no mínimo 1,50m de largura de faixa livre, contínua e livre obstáculos, destinada ao uso dos pedestres.

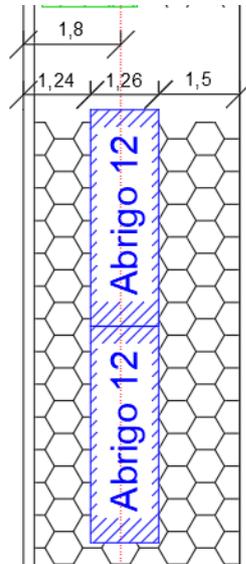
Figura 8: Largura resultante com a implantação do abrigo de ônibus, na praça Raposo Tavares.

Verificou-se nesta praça a presença de 14 abrigos de ônibus, possuindo dimensões individuais de aproximadamente 1,26 m x 4,00 m, no qual todos se localizavam fora da faixa de serviço. Mas mesmo ocupando uma média de 2,50 m junto a guia, em nenhum momento os abrigos de ônibus interferiram na largura mínima de faixa livre, e ainda, se os

mesmos estivessem dentro dos limites da faixa de serviço de 1,80 m, restaria espaço livre entre o abrigo e o leito carroçável de apenas 0,54 m, o que impossibilitaria a passagem e uso de uma pessoa que estivesse contando com o auxílio de bengala, andador, muletas, cão-guia, dentre outros, como pode-se observar na Figura 8.

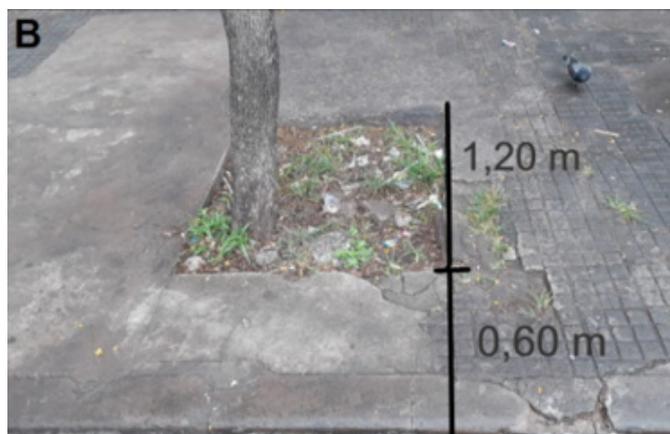
Figura 9: Vista do tronco de *árvore* e área permeável em desacordo com a norma técnica vigente, na Praça Raposo Tavares, próximo a Tv. Júlio de M. Filho

Em alguns casos observou-se que a árvore se encontrava dentro do limite da faixa de serviço de 1,80 m, porém com uma área permeável de apenas 1,22 m<sup>2</sup>, que poderá trazer danos ao sistema radicular na reposição de água e os nutrientes à árvore (Fig. 9). Tal fato, poderá também desencadear a danificação do piso das calçadas pelo afloramento do sistema radicular (ALBERTIN, 2016).

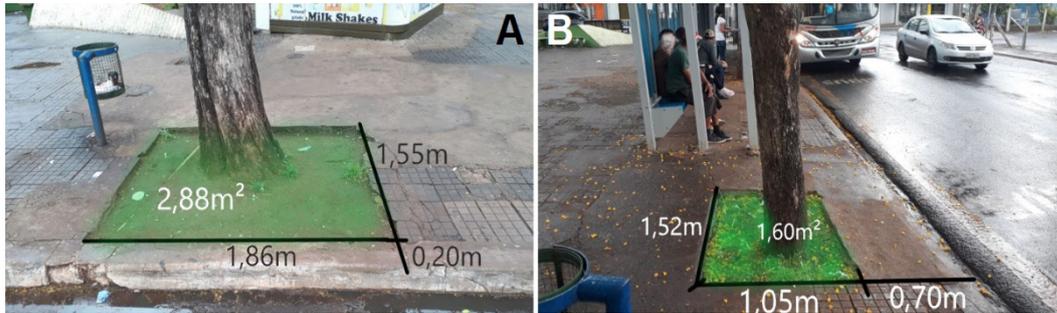
Figura 10. Comparativo da situação de duas árvores situadas na calçada da R. Joubert de Carvalho, na praça Raposo Tavares.

Na figura 10 (A e B) observa-se dois exemplos distintos: em 10A a área permeável da árvore não possui as dimensões recomendadas de 1,20m x 2,40m, dimensão adequada para um caso hipotético onde, somando o lado da largura da árvore de 1,20m com os 0,60m de faixa pavimentada junto ao meio fio exigidos por norma, resultaria em 1,80m de largura, a largura da faixa de serviço estipulada pela norma. Contudo, como nesse caso não possuía os 0,60m de faixa pavimentada junto ao meio fio, e sim apenas 0,20m do próprio meio fio, acabou ocupando 1,75m da faixa de serviço estando assim dentro do limite de 1,80m, e possuindo 2,88m<sup>2</sup> de área permeável, o mínimo exigido por norma. Neste caso a única não conformidade foi a falta de faixa pavimentada de 0,60m meio ao meio fio.

Em 10B, havia até mais do que o exigido de faixa pavimentada junto ao meio fio, com 0,70 m. No entanto as dimensões da árvore não foram o suficiente para atingir os 2,88 m<sup>2</sup> de área permeável exigido, e embora sua posição se encontrasse dentro da faixa de serviço, havia apenas 1,60 m<sup>2</sup> de área permeável.

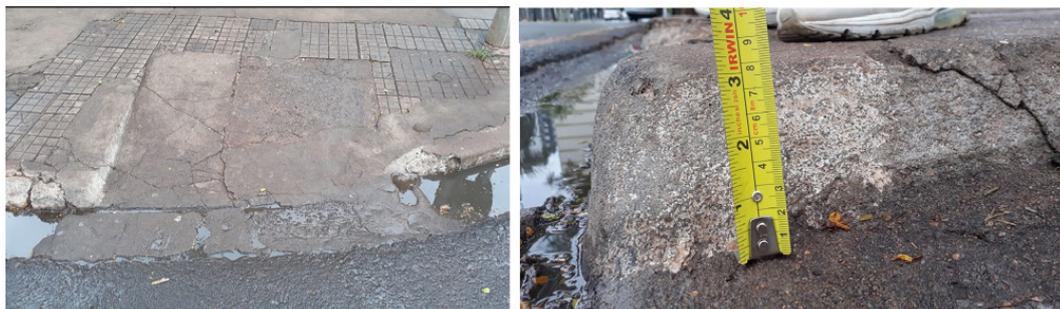
Figura 11: Rebaixamento de calçada praça Raposo Tavares pela R. Joubert de Carvalho

A figura 11 apresenta registro fotográfico da guia rebaixada com inclinação longitudinal de 7,69%, alinhada com a faixa de pedestres e sem desnível em seu término com o leito carroçável. Possui a largura mínima exigida por norma de 1,50 m, contudo não havia nenhum tipo de sinalização tátil e inclinação transversal ainda que apresentando um degrau de mais de 3,0 centímetros, em desacordo com a normatização vigente.

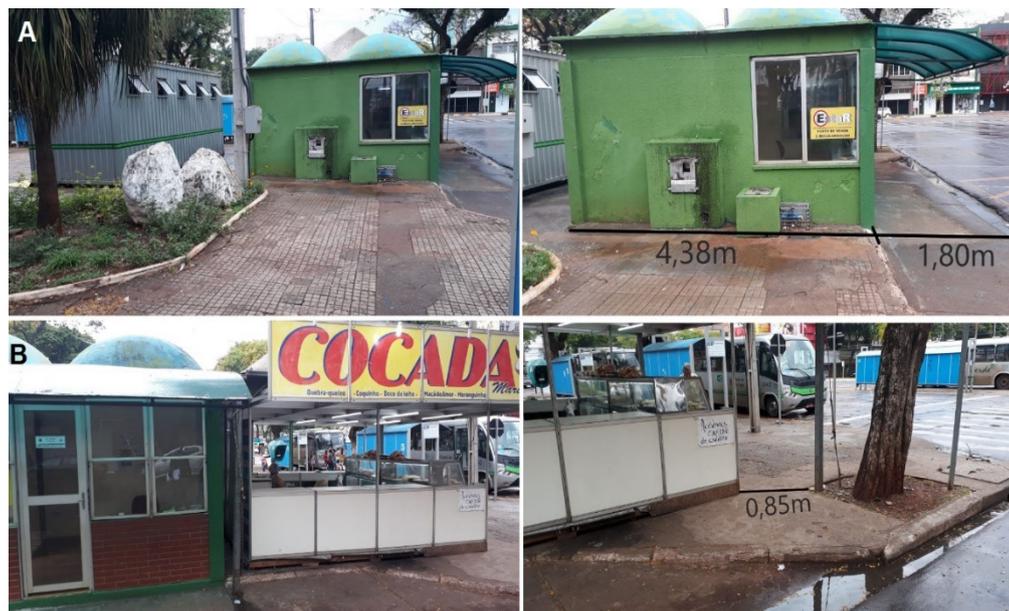
Figura 12: Obstáculos construtivos na calçada da praça Raposo Tavares

Houve também um caso onde havia um recuo de 1,80 m da calçada e ao lado a presença de uma construção de aproximadamente 4,38 m x 4,02 m, assim ocupando o espaço de toda a largura da calçada (Fig. 12A). Após essa construção havia um comércio provisório com aproximadamente as mesmas dimensões, também ocupando toda a largura da calçada pelo lado da Tv. Guilherme de Almeida, impossibilitando o trânsito de pedestres nesse ponto. A mesma situação da Figura 12B, entre a barraca de cocada e o suporte que a sustenta, tendo apenas 0,85m de passagem e não sendo possível a locomoção de pessoas portadoras de deficiência (PcD), para as quais se destina no mínimo 0,90m.

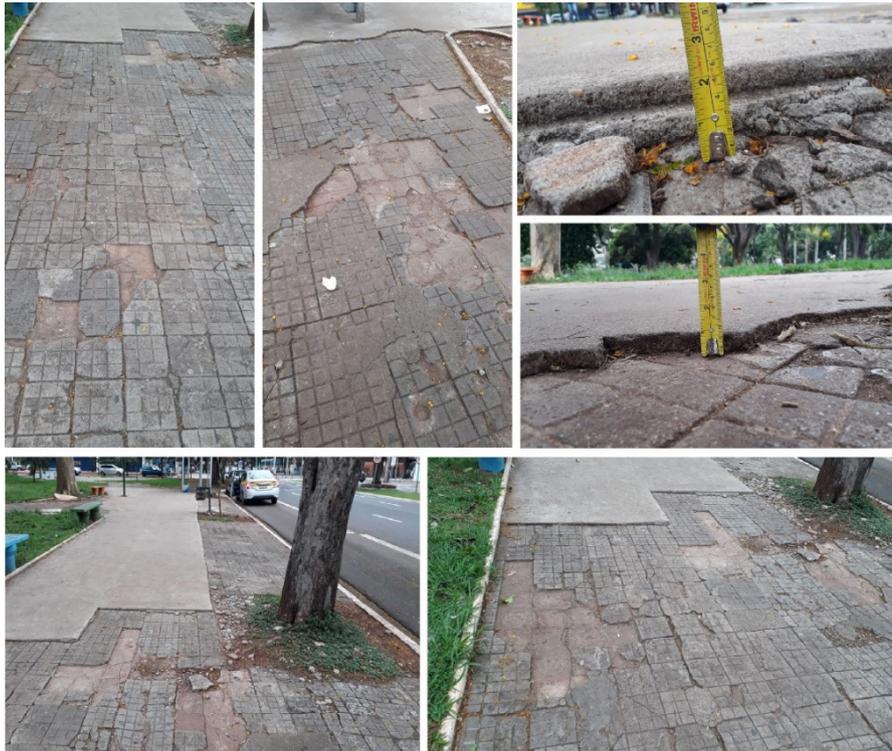
Figura 13: Situação do piso da calçada da praça Napoleão Moreira da Silva

Quanto ao piso, não havia sinalização tátil em nenhuma parte de toda a extensão da calçada. Verificou-se uma situação precária do piso (Fig. 13), com ocorrência de buracos, deslocamento do revestimento, desnivelamentos e trincas, e em certo ponto a existência de um recapeamento feito por cima do revestimento, gerando degraus de até 2 centímetros de desnivelamento, o que pode se caracterizar obstáculos. Também se observou a presença de obstáculos como um buraco e um desnível formado por uma caixa da Companhia de Abastecimento de Água, ao passo que a norma exige que tampas de caixa de inspeção ou visita devem ser totalmente niveladas com o piso onde se encontram.

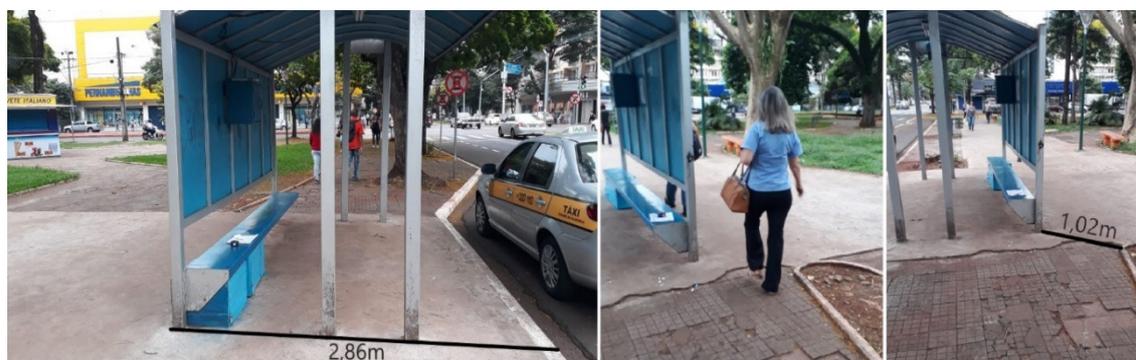
Figura14: Não conformidade quanto a faixa livre por conta de um obstáculo fixo (abrigo de taxi), na praça Napoleão Moreira da Silva.

Há dois abrigos de táxi na praça, um deles ocupando 2,86 m junto ao meio fio, extrapolando desta forma o limite da faixa de serviço de 1,80 m. A Figura 14 mostra que o abrigo de táxi localiza-se em um local em que há redução drástica da faixa livre, onde transversalmente havia uma largura de apenas 1,02 m (deveria ter no mínimo 2,50 m para calçada com largura de 5,00m), o que caracteriza como obstáculo tanto para PcD e/ou mobilidade reduzida quanto para quem não possui nenhuma dessas necessidades especiais.

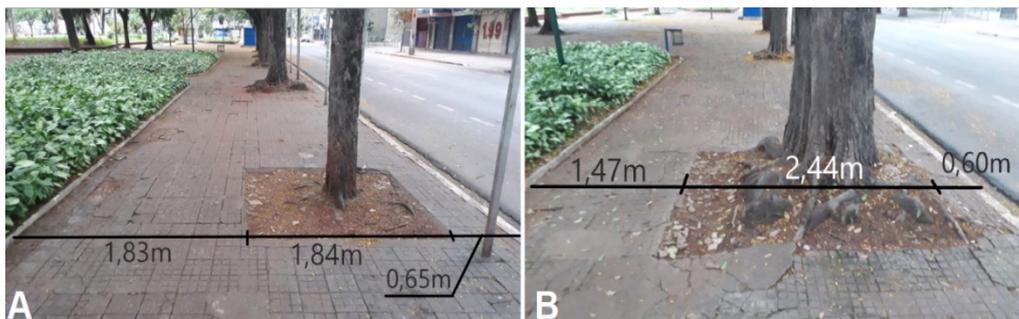
Figura 15: Situação da faixa livre na praça Napoleão Moreira da Silva pela R. Santos Dumont.

Na praça Napoleão Moreira da Silva, na esquina da R. Santos Dumont com a R. Ver. Basílio Sautchuk, a calçada apresentou uma variação em sua largura por uma extensão de

aproximadamente 35,00 m, onde dentro desse espaço apresentou-se uma largura média de 4,41 m, pode ser observado essa variação na Figura 15 (A e B).

Por conta da variação na largura, acrescido da posição irregular das árvores, verificou-se que não foi cumprida a largura mínima de faixa livre exigida pela legislação. Na figura 15A, observa-se que a calçada apresentou uma largura total de 4,32 m, restando como faixa livre apenas 1,83 m; na figura 15B, a calçada apresentou uma largura total 4,51 m, e por interferência da locação da árvore, uma disponibilidade de apenas 1,47 m de faixa livre. Relacionando-se essas duas situações com as normas vigentes, se percebe que se as árvores estivessem alocadas dentro da faixa de serviço de 1,80 m, mesmo com a variação da largura da calçada, teria sido atingido o limite mínimo de faixa livre.

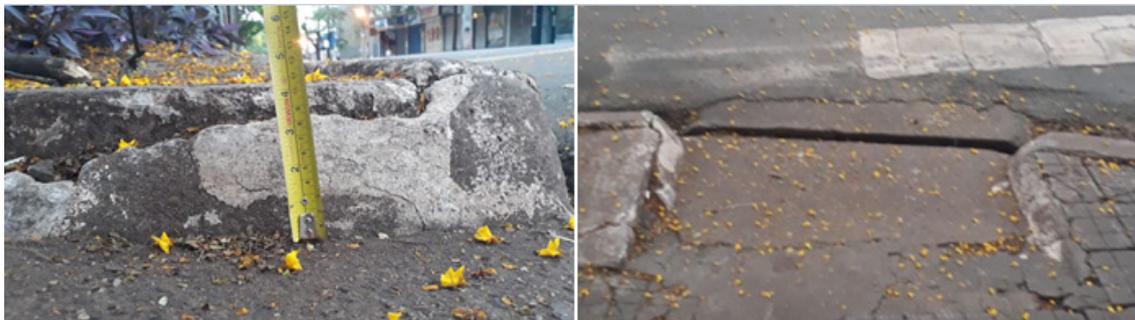
Figura 16: Rebaixamento de calçada não conforme na praça Napoleão Moreira da Silva.

Ao levantar os principais problemas das guias rebaixadas, observou-se que uma das guias estava em total desacordo com as normas (Fig. 16). Neste caso a guia possuía uma inclinação longitudinal de aproximadamente 12,76%, presença de degraus, largura

média de apenas 1,05 m, ausência de sinalização tátil e desnível entre o término e o leito carroçável. O único aspecto considerado em conformidade era o fato de seguir a direção da faixa de pedestres.
