INUNDAÇÕES E REPERCUSSÕES SOCIOAMBIENTAIS NA CIDADE DE RONDONÓPOLIS, MT, BRASIL

FLOODING PROBLEMS AND ITS SOCIO- ENVIRONMENTALIMPACT ON RONDONÓPOLIS, MT, BRAZIL

Abstract: In recent years flood problems have intensified in the city of Rondonópolis, mainly due to increased soil waterproofing and changes in the original layout of waterways. This paper aims to discuss the evolution of episodes and for this purpose, records of occurrences in the media were analyzed and interviews were conducted with residents of the most affected areas to analyze the social repercussions of floods. A total of 15 episodes from 1979 to 2015 were verified by the media and that the frequency increased from 2003. However, by the statements of residents this frequency is much higher, and the losses produced are reflected both by the destruction of their goods and belongings and public equipment (asphalt paving, bridges, etc.). It is concluded that the problem of floods in Rondonópolis stems directly from the lack of urban planning and environmental changes made in the urban site without previous environmental studies.

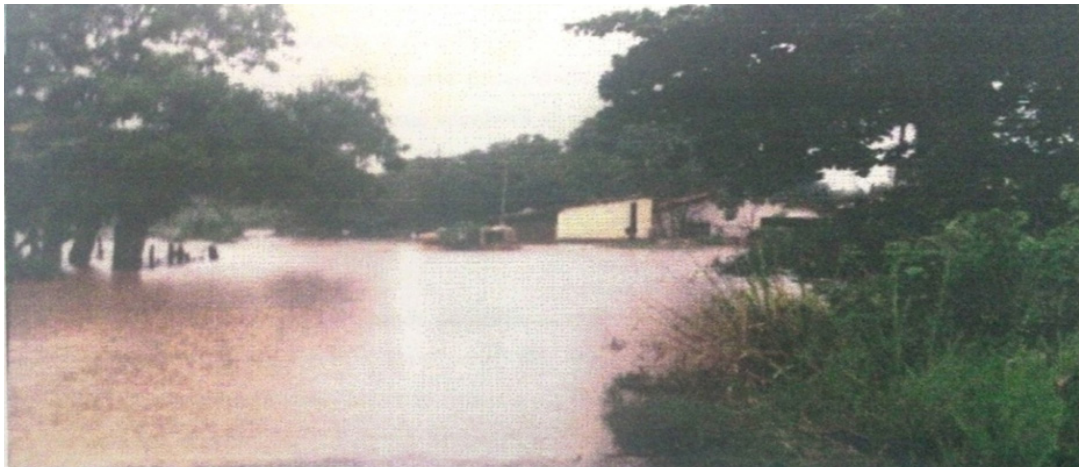
Figura 5. Área inundada próximo à foz do rio Arareau na confluência com o Rio Vermelho.

Em fevereiro de 1995, depois de vários dias de chuva o rio Vermelho subiu 5.95m deixando 15 famílias desabrigadas na Vila Rondon no trecho entre a ponte da Fernando Corrêa da Costa e Av. Marechal Rondon. E já em 10 de janeiro de 1999, novamente devido a fortes chuvas que atingiram a região de Poxoréo, próximo a cabeceira do rio Vermelho, e em toda a região sul de Mato Grosso, o rio Arareau acusou elevação de 3.72m no seu nível normal, e inundou a confluência do rio Vermelho (Fig. 5).

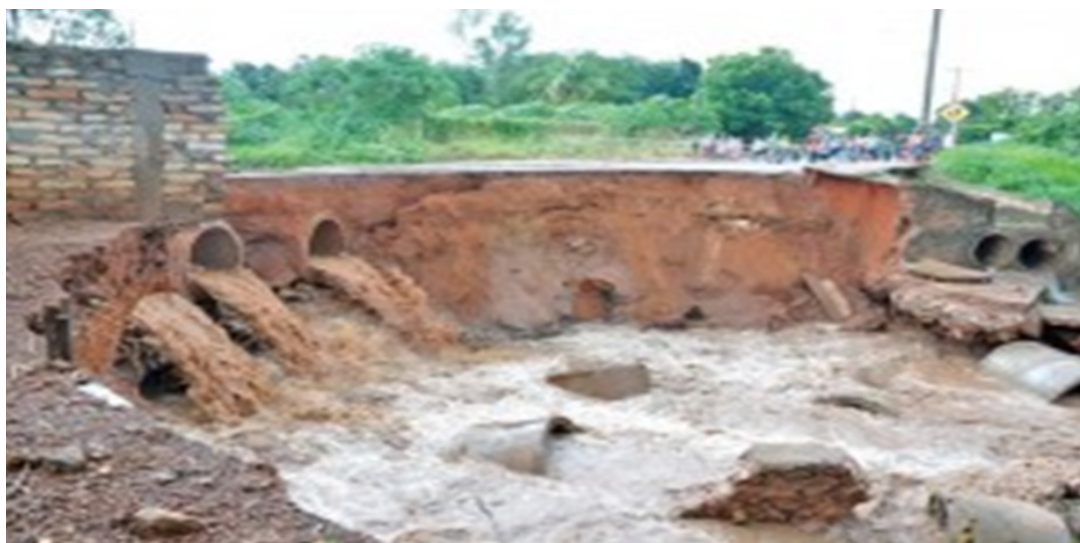
Figura 6. Córrego Canivete rompe tubulação sob a Rua José Barriga em razão de fortes chuvas que ocorreram no fim da tarde.

Em dezembro de 2009, as intensas chuvas que caíram durante a tarde na cidade, com duração de cerca de uma hora, causaram alagamento e destruição em diversas ruas e locais como por exemplo, alagamento na Rua Rio Branco e Av. Leopoldina de Carvalho no bairro Vila Aurora. Um dos pontos mais atingidos foi o acesso à região do Jardim tropical e Conjunto São José, onde o córrego Canivete transbordou, levando manilhas que passam sob a Rua José Barriga (Fig. 6).

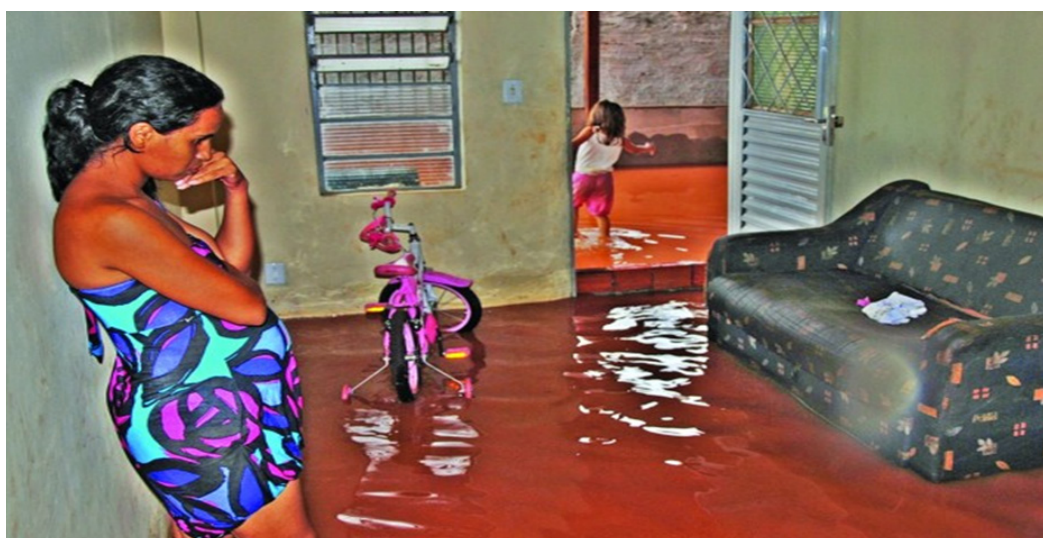
Figura 7. Moradora observa a casa invadida pelas águas na região da Ponte 13 de Maio na Vila Aurora.

Já chuva que atingiu o município de Rondonópolis em outubro de 2011 registrando 75.4mm em 10/10/2011, foi responsável por transtornos em diversos locais da cidade. No Residencial Alfredo de Castro, algumas casas foram parcialmente inundadas; o asfalto cedeu entre a Rua Francisco Goulart e a BR-364 na Vila Goulart, e casas foram alagadas na região próxima a ponte Treze de Maio na Vila Aurora. (Fig. 7).

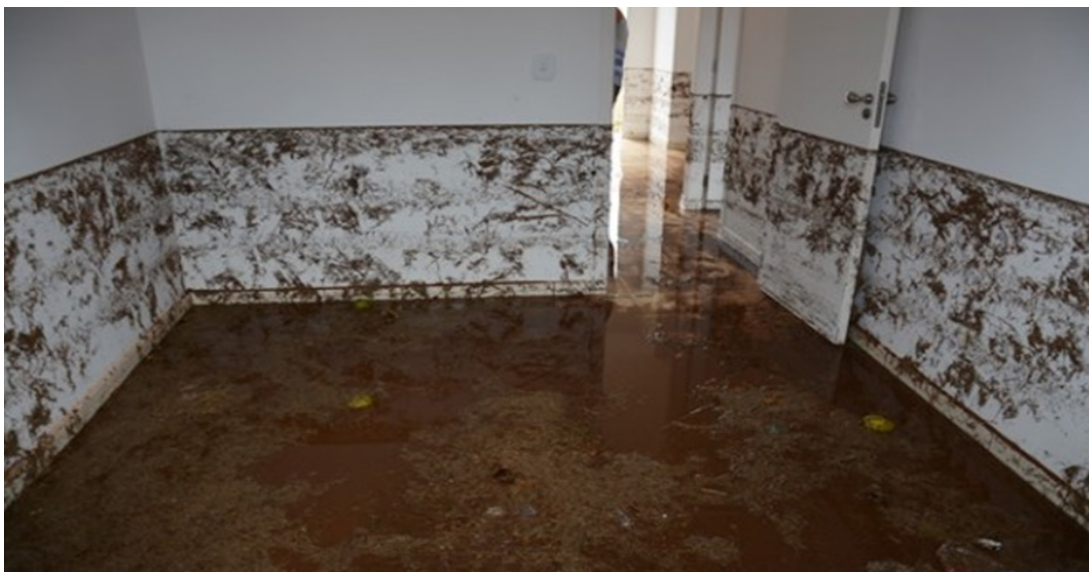
Figura 9. Nível atingido pelas águas do rio Vermelho numa das residências do Residencial Terra Nova em dezembro de 2013.

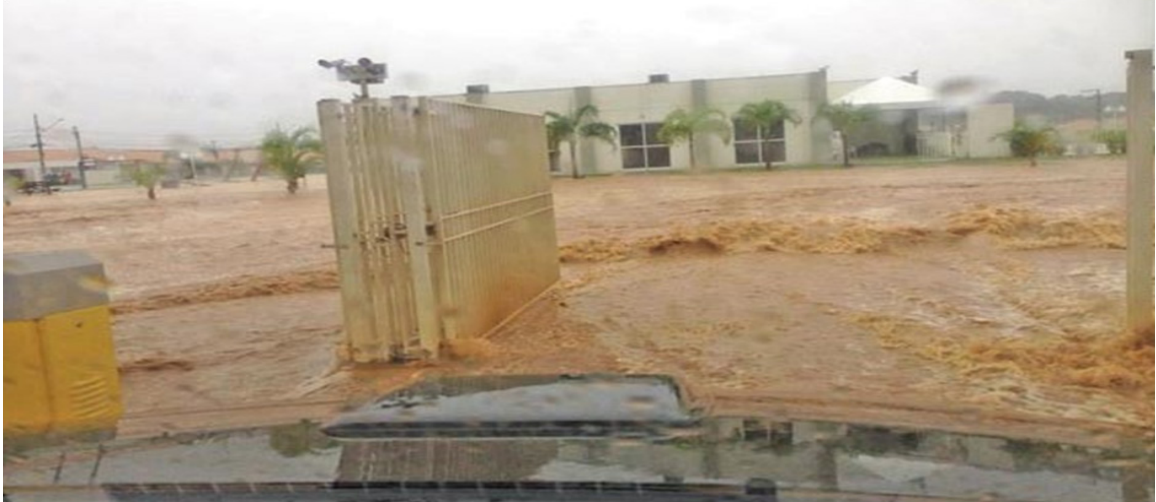
Figura 11. Entrada do Residencial Terra Nova tomada pelas as águas.

A intensidade as precipitações registradas em apenas uma tarde em Rondonópolis, no mês de dezembro de 2014, foi suficiente para deixar várias casas alagadas, e os principais problemas ocorreram às margens dos córregos Canivete, Queixada e no Residencial Terra Nova (margens do rio Vermelho), onde algumas casas foram invadidas pela água e lama que desceu com a enxurrada dos bairros mais altos como o Parque Sagrada Família, Parque São Jorge, Cidade de Deus e Jardim Atlântico (Fig. 11). Na mesma região, em razão da força das águas, foram arrancados pedaços do asfalto da Avenida Fernando Correa da Costa próximo a sua intersecção com a MT-270 (Fig. 12). As chuvas promoveram problemas ainda nas margens do córrego Canivete na região do Cascalinho (vila Duarte), com algumas casas alagadas, e também na região do Jardim Liberdade, as margens do córrego Queixada.

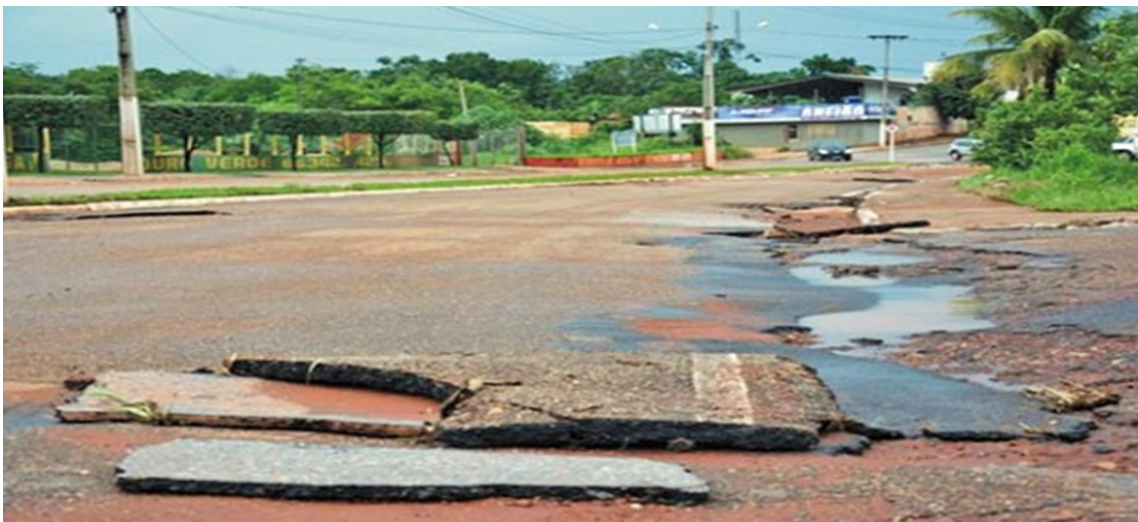
Figura 12. Asfalto arrancando pela força das águas da chuva na Rua Fernando Correa da Costa.

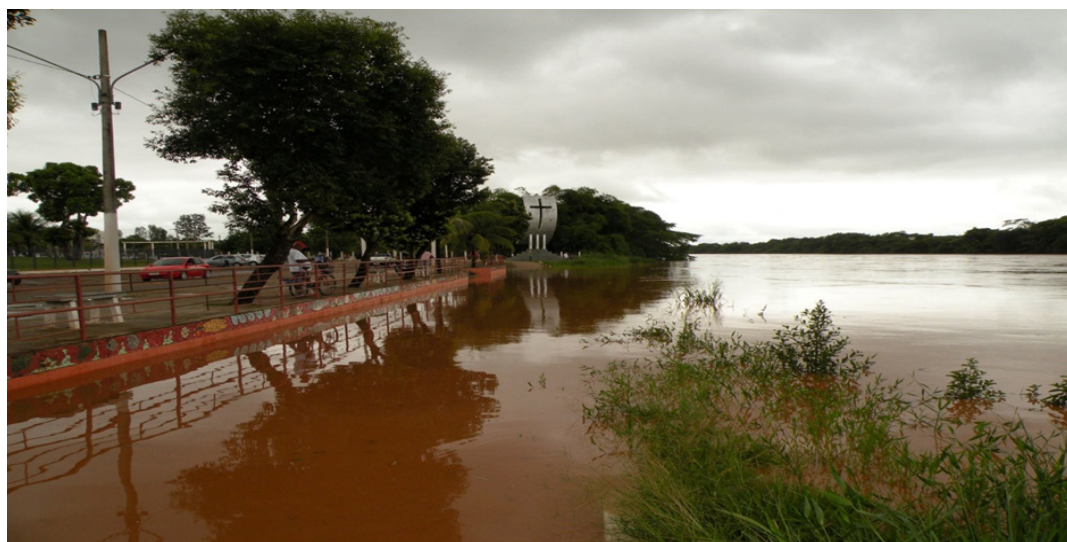
Figura 13. Nível do rio Vermelho quase invadindo a Rua Rosa Bororo na região do Cais -centro da cidade de Rondonópolis – em fevereiro de 2015.

Em fevereiro de 2015, o nível do rio Vermelho começou a subir após uma sequência de três dias seguidos de chuva e atingiu o nível de 5.62 m, barrando novamente as águas do rio Arareau, que desse modo inundaram o Parque das Águas na região do Cais. Nesse episódio as águas do rio Vermelho quase invadiram as vias da Avenida Rosa Bororo (Fig. 13).

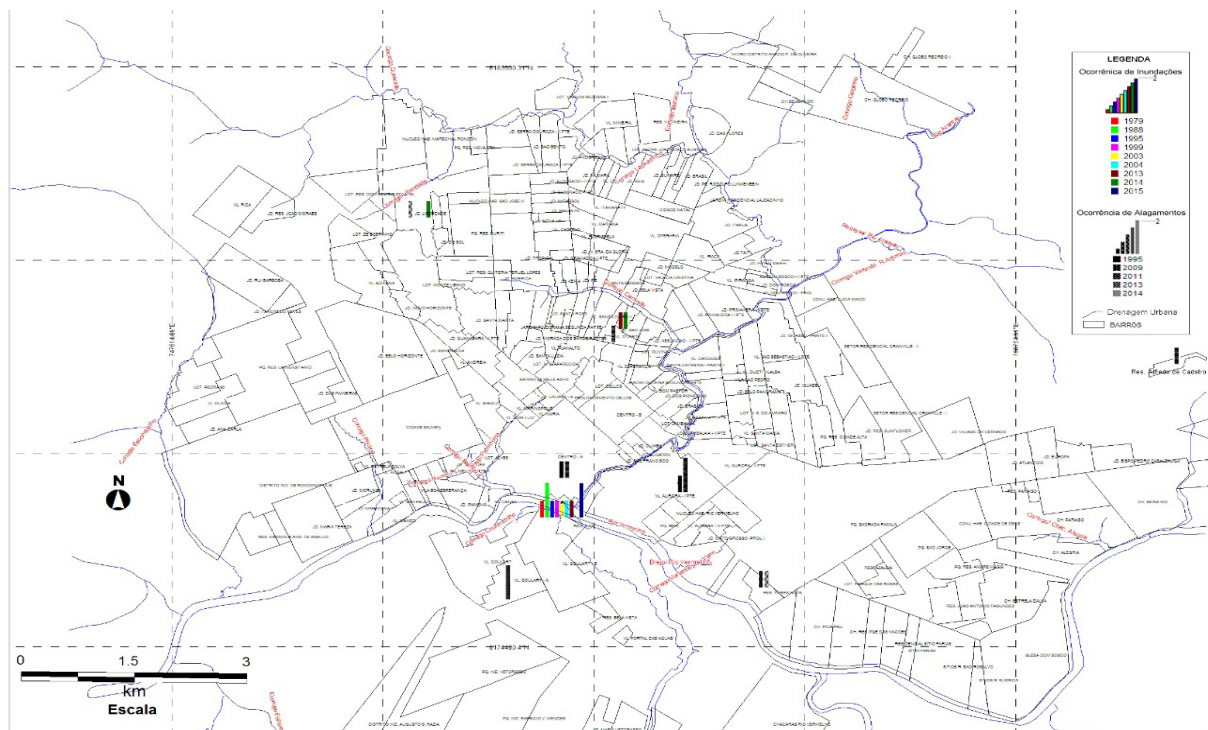
Figura 14: Distribuição Espacial dos pontos de Inundações e Alagamentos na Malha Urbana de Rondonópolis, MT.

O mapeamento das áreas levantadas com ocorrência de inundação e alagamento na malha urbana de Rondonópolis no período de 1979 a 1985 revelou que a região do Cais, que é marco zero de Rondonópolis, onde a cidade iniciou na confluência dos rios Vermelho e Arareau, é um dos locais com maior registro destes eventos na cidade (Fig. 14), numa sequência quase ininterrupta de anos com ocorrência de inundações e também o local onde ocorreu a maior inundação histórica de Rondonópolis, em 1979. A segunda região em número de ocorrências é a microbacia do córrego Canivete onde se localiza o bairro Vila Duarte, o qual registrou inundações em 2013 e 2014, e também a do córrego Liberdade, que registrou uma forte inundação em 2014.

De acordo com o mapeamento dos dados de alagamento levantados nos sites de notícia local e regional, estes se espalham praticamente por todas as áreas planas dos compartimentos de topo das vertentes do sítio urbano de Rondonópolis - as regiões com maior concentração de pontos de alagamentos na cidade são os altos dos bairros Vila Aurora e Centro A (1995, 2009), Vila Duarte (2011), Residencial Terra Nova (2013, 2014) e no Jardim Liberdade (2014).

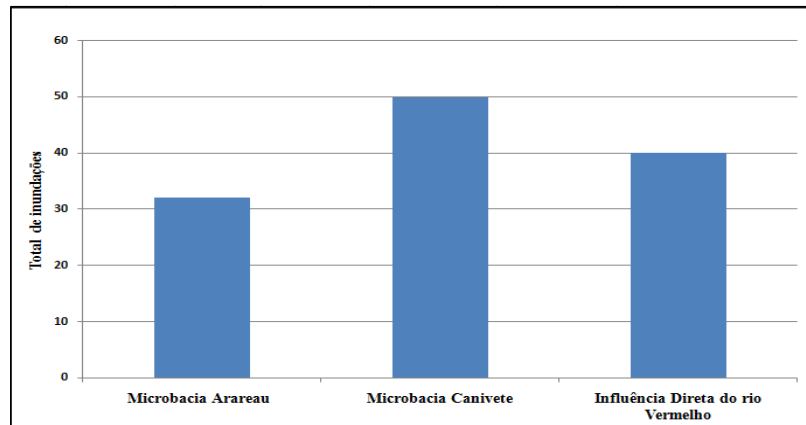
Figura 15. Total de inundações vivenciadas pela população nas áreas de risco das microbacias do rio Arareau, Canivete e de Influência direta do rio Vermelho.

Em relação à quantidade de inundações presenciadas nessas áreas, de acordo com os depoimentos já foram presenciadas mais de 32 inundações pelos moradores às margens do rio Arareau, nos dois bairros onde esse problema ocorre com maior frequência. Se contabilizados os relatos dos residentes às margens do córrego Canivete foram cerca de 50 inundações, e segundo os moradores, nesse local ocorrem inundações todos os anos. Já a população que reside às margens do rio Vermelho relatou já ter presenciando cerca de

40 inundações durante o tempo que residem no local, isso considerando também às vezes em que somente o quintal foi inundando pelas águas do rio Vermelho. (Fig. 15).
