Influência de escombros lenhosos na dinâmica de riachos em área de faxinal

The influence of woody debris on streams dynamics in "faxinal" area

Wolliver Anderson Dias

Edivaldo Lopes Thomaz

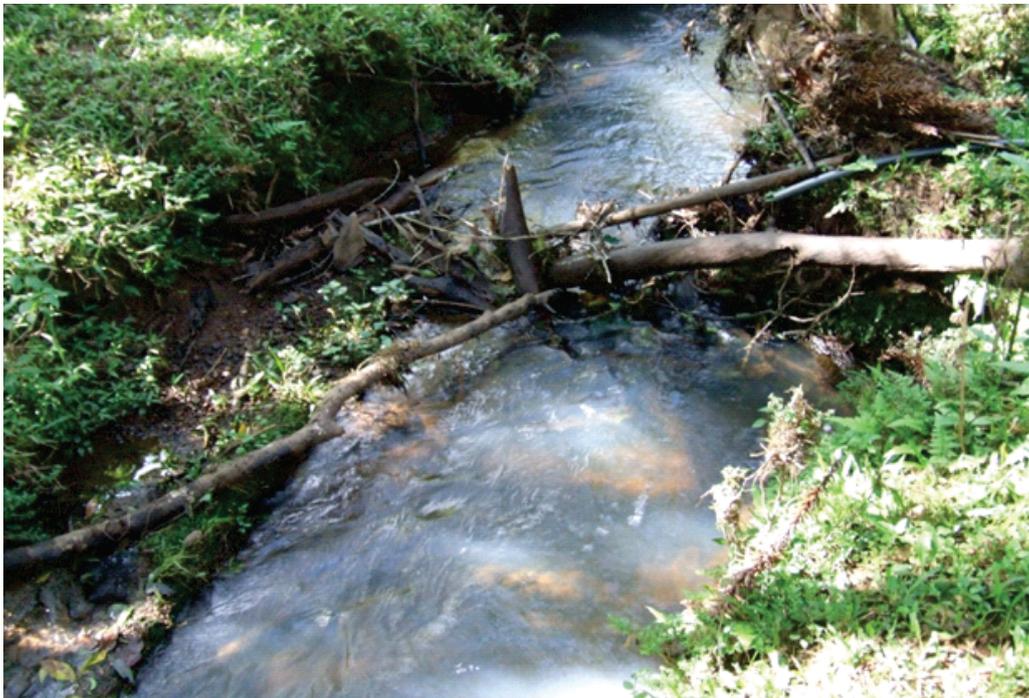
Figura 2 – Depósito de escombros no interior do canal fluvial.

Quanto ao criadouro, trata-se tanto de animais de grande porte: bovinos, equinos e muares, como também de pequeno porte: suínos caprinos, ovinos e aves, além de animais domésticos (LÖWEN SAHR, 2007). Disto decorre que o gado ao circular livremente em meio à vegetação atua na aceleração da entrada e acúmulo de escombros no interior dos riachos (Figura 2).

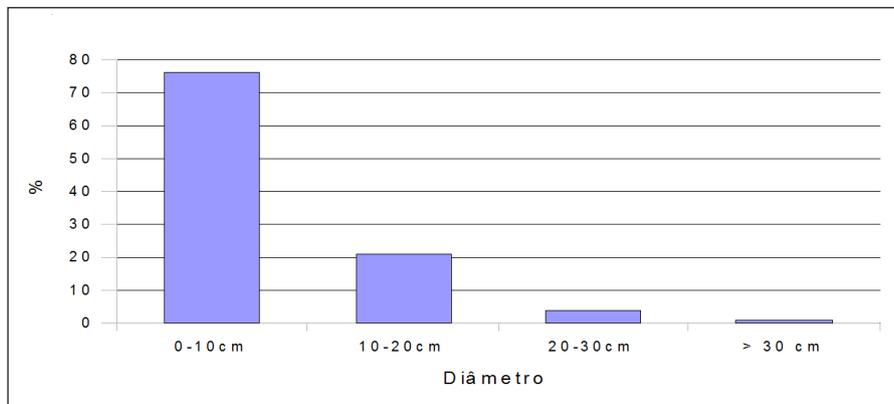
parte da vegetação (Figura 3). Constatou-se que a predominância do diâmetro foi de 0 a 10 cm, representados por 76,1% das árvores avaliadas.

Figura 3 - Distribuição da vegetação de acordo com o diâmetro do tronco

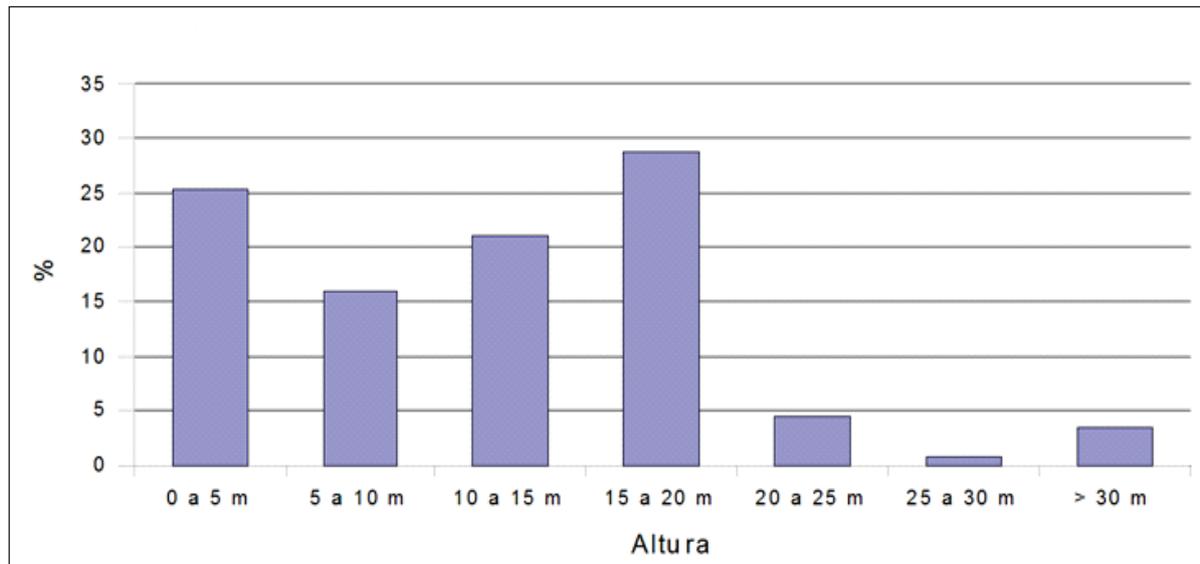
O predomínio foi principalmente daquelas que se encontravam entre 15 a 20 metros de altura (Figura 4)

Figura 4 - Distribuição da altura média das árvores avaliadas

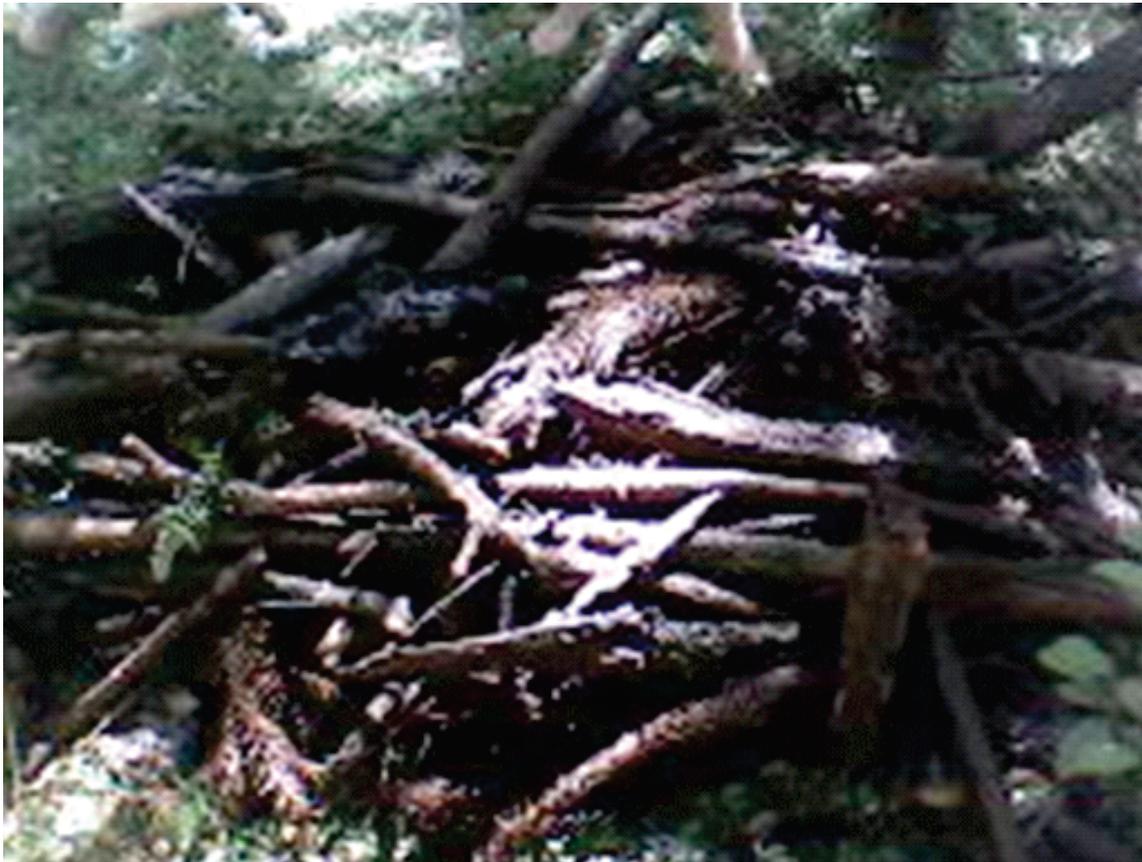
Figura 5 – Pilha de escombros removidos do leito

Para calcular o volume de escombros removidos do interior de cada seção, formou-se uma pilha deles (Figura 5), medindo-se a área coberta por eles, bem como a altura da pilha.

Assim, a partir da obtenção das medidas de comprimento, largura e profundidade da pilha de escombros estimou-se o volume dos escombros removidos em metros cúbicos.

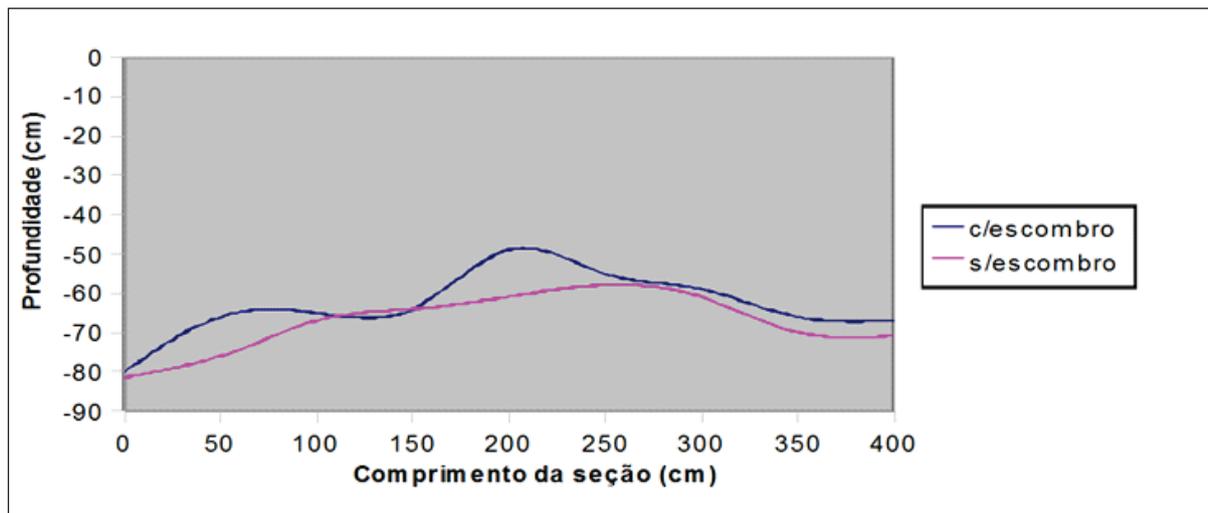
Na seção 1, este aumento representou 6,34% (Figura 6), enquanto que na seção 2 foi de 11,6%, Já na terceira seção avaliada obtivemos a menor taxa de aumento de

profundidade do talvegue, pois a profundidade apresentou um aumento de apenas 1,69%

Figura 6 – Comparação da profundidade do talvegue com e sem escombros (seção 1)

As taxas de aumento de profundidade do talvegue apresentaram relação direta com o aumento da vazão, tendo em vista o aumento da profundidade, pois a vazão apresentou acréscimo nas duas primeiras seções, as quais também apresentaram aumento mais significativo da profundidade. A seção 3, por sua vez, apresentou uma queda na vazão, enquanto que a profundidade desta seção apresentou um modesto aumento (1,69%), não sendo suficiente para aumentar a vazão deste trecho do rio, pois nesta seção a velocidade do fluxo foi menor. A falta de padronização entre a manifestação dos dados de profundidade do talvegue, vazão e velocidade do fluxo indicam a necessidade de avaliação em outros parâmetros da hidrologia de canais, para se predizer os processos geomorfológicos em ambientes fluviais, pois a remoção dos escombros do leito altera

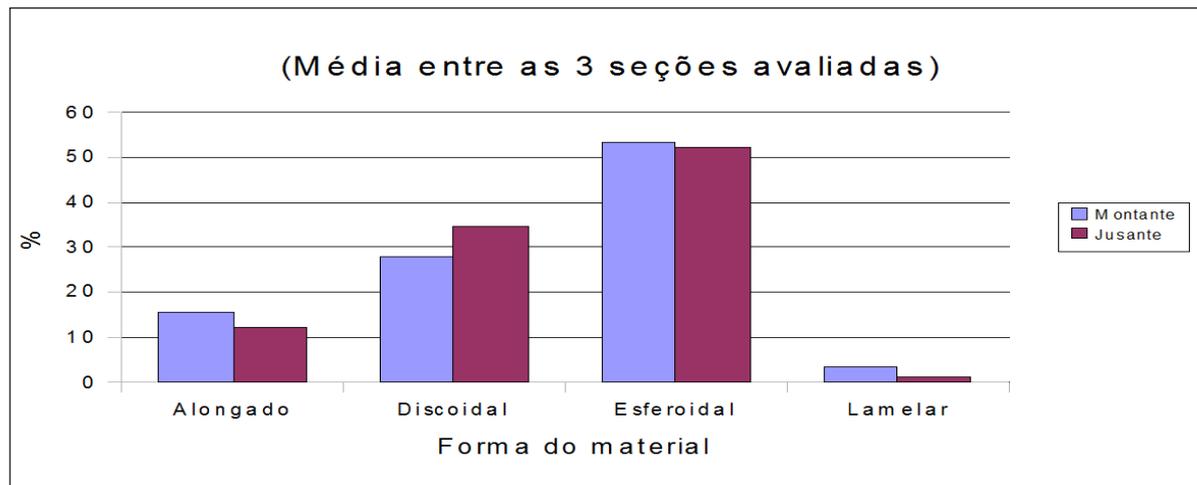
homogeneidade nos materiais que compõe os trechos do leito do canal avaliado. Segue abaixo o exemplo dos materiais coletados em maio de (2009) (Figura 7)

Figura 7 - Comparação e distribuição morfométrica das partículas mensuradas (Maio de 2009).

As análises granulométricas e morfométricas, quando observadas em conjunto, indicam que embora os sedimentos encontrados no interior do canal apresentassem variação de textura, suas formas mantiveram-se homogêneas, mantendo

a mesma sequência de predominância tanto a montante quanto a jusante. A predominância da forma esférica no material avaliado indica o processo de rolamento que os seixos são submetidos ao longo do transporte dentro canal.
