**ANÁLISE CLIMATOLÓGICA E HIDROLÓGICA DA CHEIA DO RIO MADEIRA EM
PORTO VELHO-RONDÔNIA NO ANO DE 2014**

**CLIMATOLOGIC AND HYDROLOGIC ANALYSIS ON FLOODING OF MADEIRA RIVER
IN PORTO VELHO-RONDÔNIA IN YEAR 2014**

Eloiza Elena Della Justina - UNIR
eloizadella@unir.br

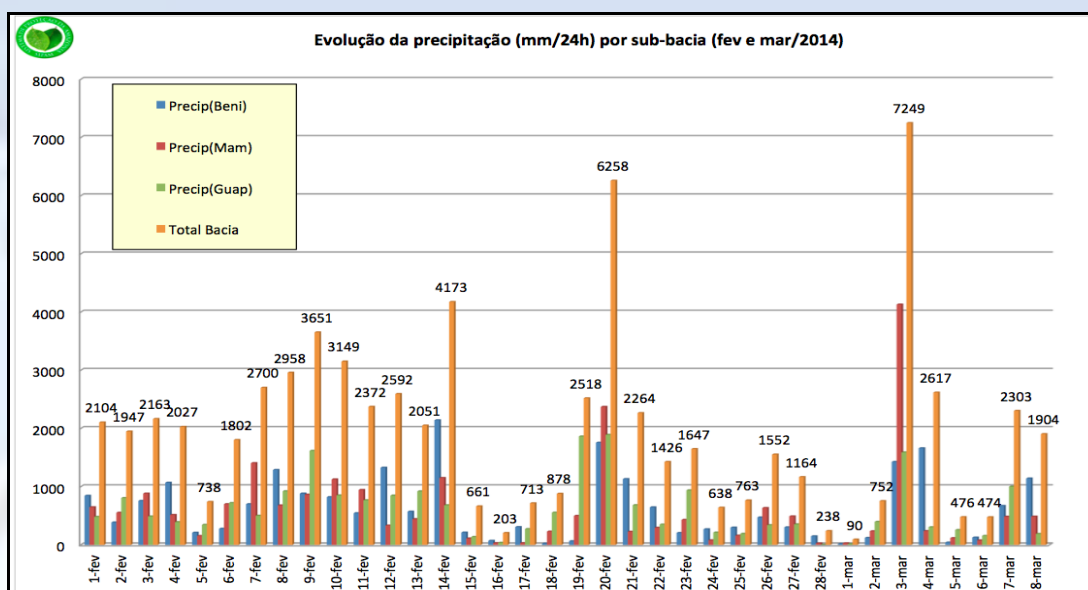
Figura 5 - Evolução da precipitação por sub-bacias de captação do Rio Madeira
 Fonte: SIPAM, 2014.

A figura 5 mostra os níveis de precipitação por sub-bacias na zona de captação da bacia do Madeira, que se localiza na Bolívia e sudeste do Peru, nas áreas dos rios Beni, Guaporé, Mamoré e o seu total.

Nota-se que o pico de água na bacia ocorre no dia 3 de março, com um total de 7.249 mm de precipitação. Levando em conta a velocidade do tempo máximo de escoamento que é de 5 a 10 dias para que seus efeitos sejam percebidos no canal no rio principal, o Rio Madeira em Porto Velho atingiu seu ápice no dia 30 de março às nove e meia da manhã, segundo a Agência Nacional de Águas (ANA), quando alcançou 19,74 metros (o ponto de medição se localiza na cota de 42 metros), portanto, 2,22 metros acima da última grande cheia registrada em 1997.
