ANÁLISE DA CONFIGURAÇÃO TEÓRICA E REAL DE FISSURAS EM ALVENARIAS DE VEDAÇÃO

ANALYSIS OF THE THEORITICAL AND REAL CONFIGURATION OF CRACKS IN NON-STRUCTURAL MASONRY

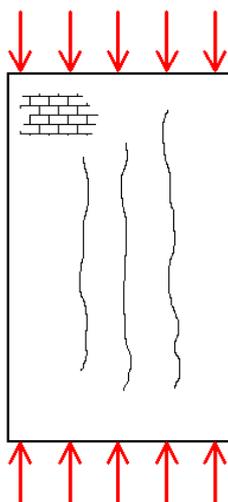
Figura 1 – Configuração típica de fissuras causadas por sobrecarga (MAGALHÃES, 2004)

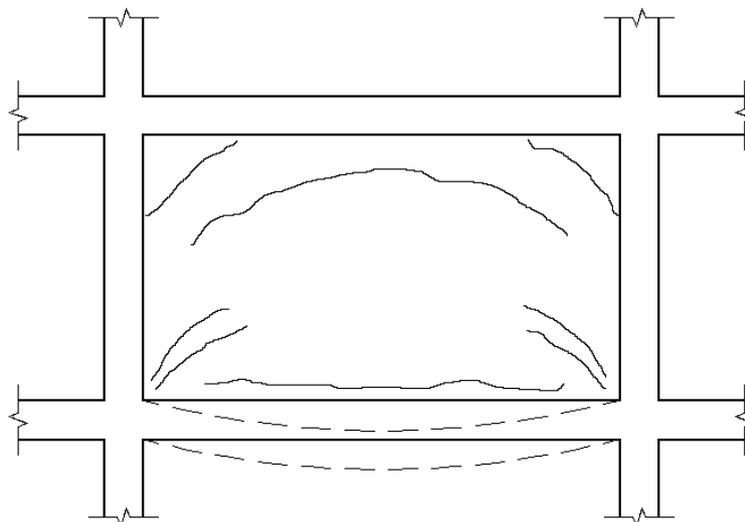
A deformação de vigas de concreto armado pode ocorrer em função de um dimensionamento inadequado, quando o elemento não possui resistência suficiente para resistir às cargas existentes. Quando a viga de suporte da alvenaria se deforma excessivamente em relação à viga superior, o painel de vedação sofre fissurações diagonais nos cantos e horizontais na região central. Essa configuração está apresentada na Figura 3.

Figura 3 – Configuração típica de fissura causada por deformação da viga inferior (THOMAZ, 1989)

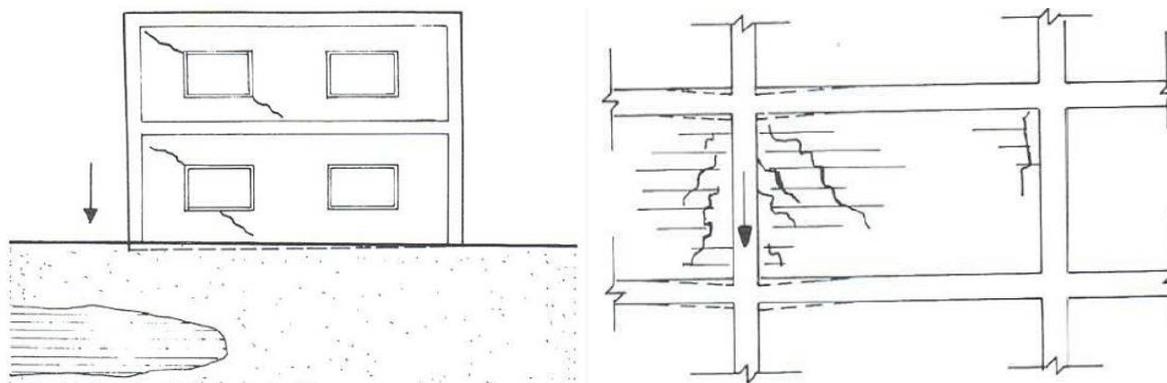
Figura 5 – Configuração típica de fissuras causadas por recalque diferencial (THOMAZ, 1989)

Na Figura 5 são identificadas duas causas para a manifestação patológica. A primeira ocorre quando uma região sofre recalque diferencial - típica em solos mal compactados – e a segunda em locais com recalque pontual – como a movimentação de um pilar. A edificação C possui um painel de alvenaria com fissura diagonal, com características semelhantes ao primeiro caso teórico. Essa fissura possui grandes proporções, atingindo quase a totalidade do painel, como se observa na Figura 6.

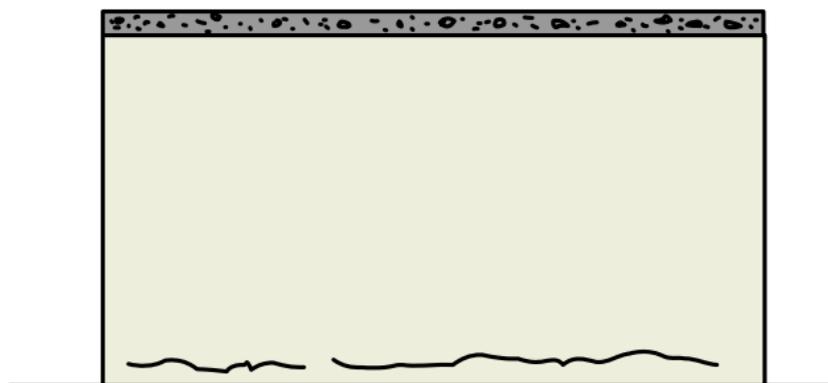
A alvenaria pode adquirir umidade através da ascensão da água pelo solo. Em edificações com impermeabilização da fundação deficiente ou ausente, a água pode atingir as camadas inferiores da alvenaria. Os tijolos das camadas inferiores sofrem, então, expansão gerando assim uma movimentação térmica. Ocorrerá, conseqüentemente, a fissuração do painel, como ilustrado na Figura 8.

Figura 8 – Configuração típica de fissura causada por movimentação higroscópica (SOUZA, 2008)

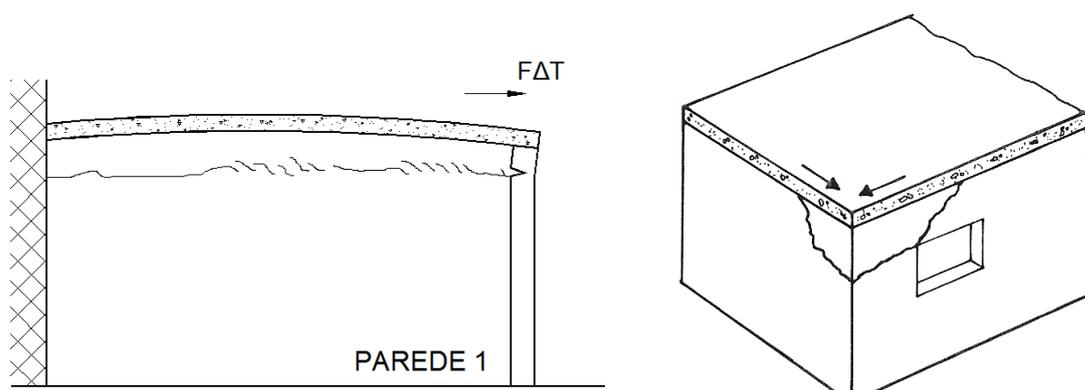
A vinculação de elementos com diferentes coeficientes de dilatação térmica podem ocasionar fissuras, principalmente se os mesmos estiverem sujeitos a variações térmicas elevadas. A Figura 10 representa fissuras térmicas que ocorrem por causa da dilatação da laje de cobertura. Entretanto, as alvenarias de vedação não são vinculadas diretamente à laje de cobertura, havendo vigas com o objetivo de suportar o elemento estrutural. Este tipo de manifestação patológica pode ocorrer, no entanto, em platibandas. As platibandas são confeccionadas acima da laje de cobertura, sendo vinculadas a esta. Neste caso, também pode ocorrer fissuração por movimentação térmica.

Figura 10 – Configuração típica de fissuras causadas por movimentação térmica (VALLE, 2008)

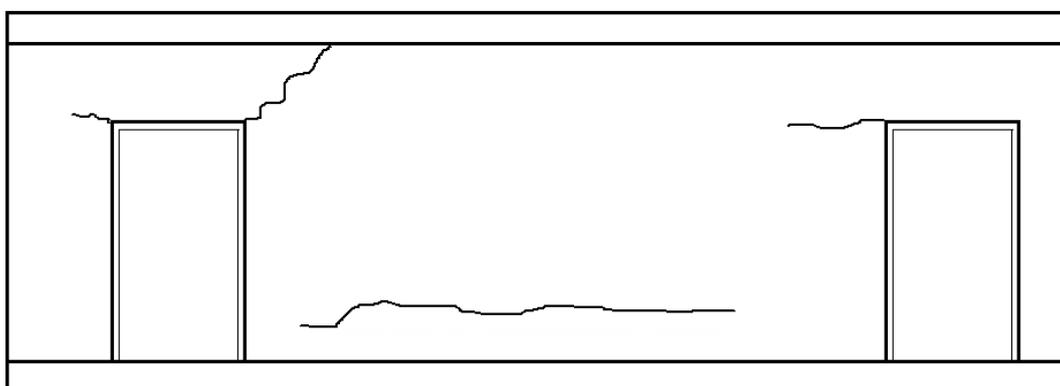
A falta da utilização de vergas e contravergas nas regiões de abertura da alvenaria tornam o painel de vedação suscetível à fissuração. Os vértices das aberturas são locais de concentração de tensões, originando assim as fissuras, como exposto na Figura 12. Os demais casos de fissuração também podem ocorrer em conjunto com este tipo de manifestação patológica, podendo alterar sua configuração.

Figura 12 – Configuração teórica de fissuras em aberturas na alvenaria (THOMAZ, 1989)
