ANÁLISE DE MANIFESTAÇÕES PATOLÓGICAS EM PERÍCIAS DE MORADIAS DE INTERESSE SOCIAL E SUA RELAÇÃO COM A NORMA BRASILEIRA DE DESEMPENHO DE EDIFICAÇÕES

Claudio Alcides Jacoski (Dr. Eng. - Unochapecó) E-mail: claudio@unochapeco.edu.br
Karina Breier (Eng. Civil - Unochapecó) karinabreier@unochapeco.edu.br
Marcelo Fabiano Costella (Dr. Eng. - Unochapecó) costella@unochapeco.edu.br
Silvio Edmundo Pilz (Eng. Civil - Unochapecó) - silvio@unochapeco.edu.br

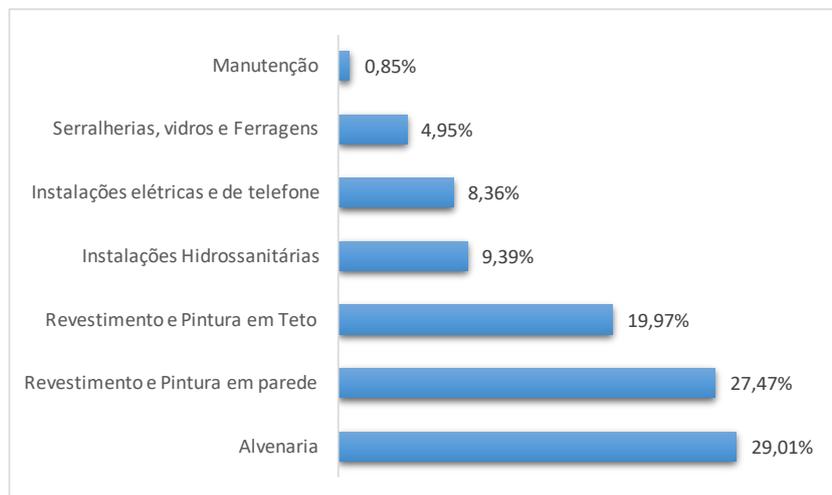
Figura 1 – Ocorrência de manifestações patológicas nos subsistemas

Na Figura 1 é possível observar quais subsistemas dos conjuntos habitacionais apresentaram uma maior incidência de manifestações patológicas.

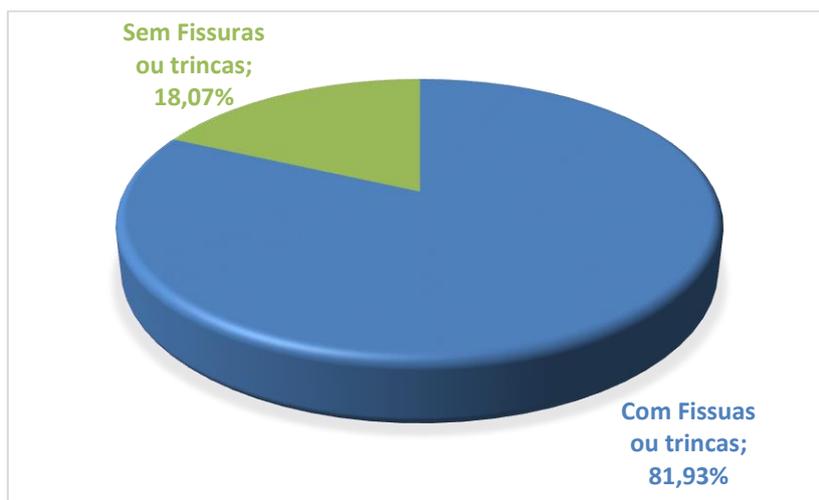
Figura 2 - Fissuras ou trincas em parede

No conjunto habitacional 01, 100% dos laudos apresentaram problemas relacionados com trincas e/ou fissuras nas paredes. Enquanto no conjunto habitacional 02, dos 83 laudos, 81,93% apontam o mesmo problema com fissuras.

De forma geral, a Figura 2 demonstra a importância e a relevância das fissuras como manifestações patológicas.

As causas das fissuras em alvenaria são múltiplas sendo que as características das edificações, como tipo de imóvel, número de pavimentos e tipo de estrutura, são influencias diretas sobre as mesmas, assim como as sobrecargas, deformações, recalque de fundações, reações químicas e detalhes construtivos.

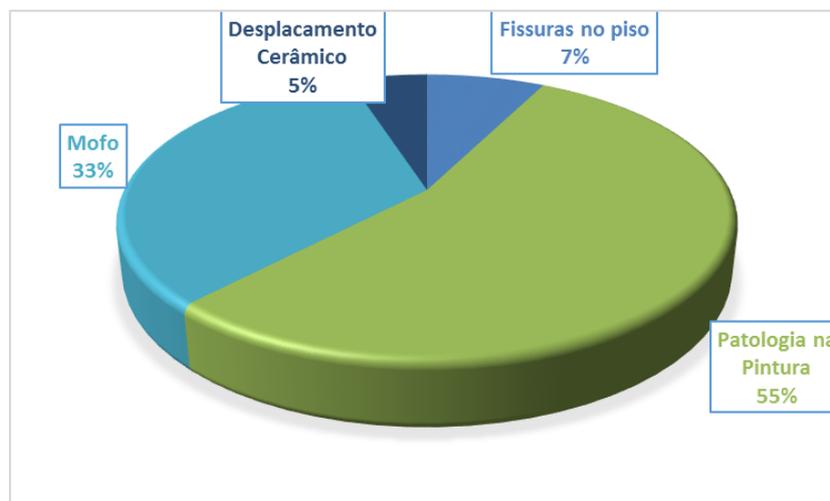
Figura 4 – Manifestações patológicas em Revestimentos

Na Figura 4, são expostas as principais manifestações patológicas detectadas nos laudos periciais no subsistema revestimento. Como pode-se observar 55% dos laudos apresentaram manifestações patológicas relacionadas a pintura, como escamação da mesma, formação de bolhas ou até mesmo a falta de recobrimento da superfície.

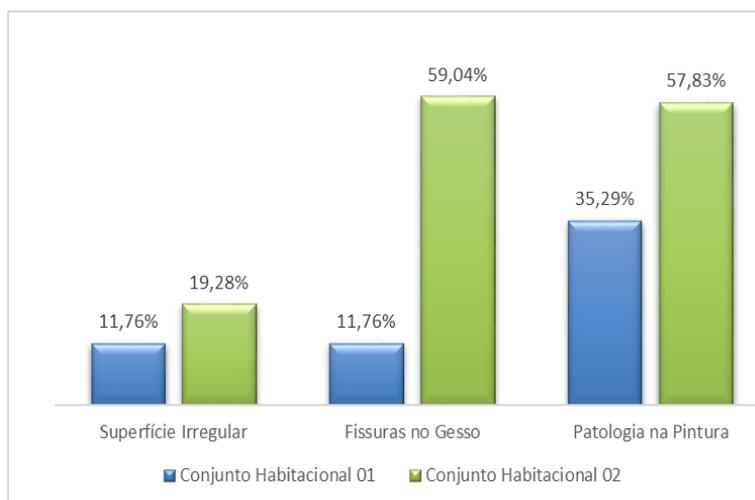
Figura 6 – Ocorrência das manifestações patológicas em revestimento e/ou pintura em teto por conjunto habitacional

No que se refere ao revestimento e/ou pintura em forro conclui-se que 51% dos laudos estudados apresentam fissuras no gesso, 48% apresentam manifestações patológicas na pintura e 18% apontam irregularidades na superfície.

Na Figura 6 é possível verificar a incidência das manifestações patológicas por conjunto habitacional.

Quanto no conjunto habitacional 01, dos 17 laudos estudados, seis são de apartamentos localizados no último andar de tal forma os mesmos representam os 35,29% de manifestações patológicas na pintura em teto. Demonstrando então, que tais anomalias podem estar vinculadas ao sistema de cobertura.

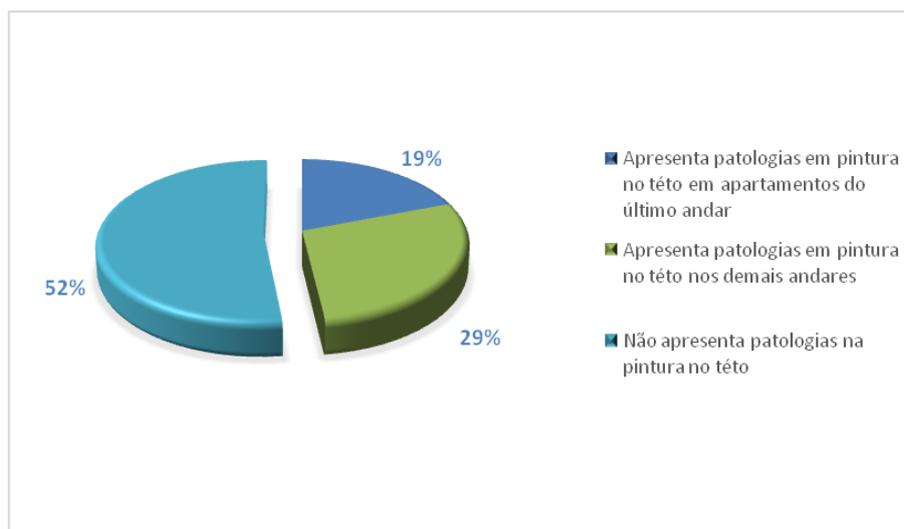
Figura 7 – Conjunto habitacional 02 e as manifestações patológicas em pintura no teto

No que se refere ao conjunto habitacional 02, apenas 24,10% dos laudos estudados são de apartamentos localizados no último andar, sendo que estes representam apenas 19,28% dos 48% que apresentaram manifestações patológicas na pintura de teto/forro, como observado na Figura 7.

Quanto a causa de tais anomalias pode-se supor que as manifestações patológicas na pintura, referente a escamação da mesma são decorrentes da aplicação da tinta em superfícies pulverulentas que dificulta a aderência da tinta na superfície ou até mesmo pela presença de umidade e infiltrações, salientado que no conjunto habitacional 01 as anomalias da pintura em teto são todas observadas em apartamentos do último andar, fato este que instiga as infiltrações através do sistema de cobertura.

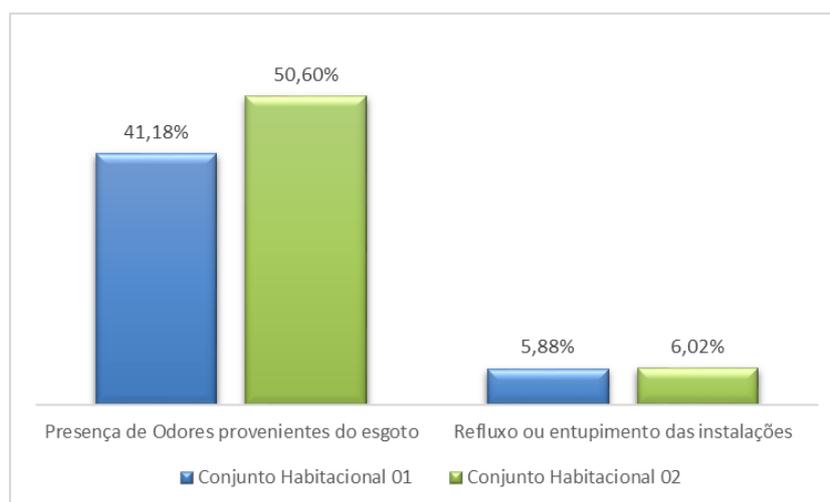
Figura 8 - Incidência das manifestações patológicas em Instalações Hidrossanitárias por Conjunto Habitacional

No Figura 8, observa-se a incidência das manifestações patológicas por conjunto habitacional, onde destaca-se a questão dos odores provenientes do esgoto, sendo que no conjunto habitacional 01, 41,18% dos laudos estudados relataram tal problema e 50,60% no conjunto habitacional 02.

No primeiro momento, buscou-se identificar se havia alguma relação da presença dos odores com a incidência dos mesmos em apartamentos térreo, que estariam então mais próximos a fossa séptica, entretanto apenas nove laudos de apartamentos térreos apresentaram presença de odores. Revelando então, que a presença dos odores não está vinculada a fossa séptica.

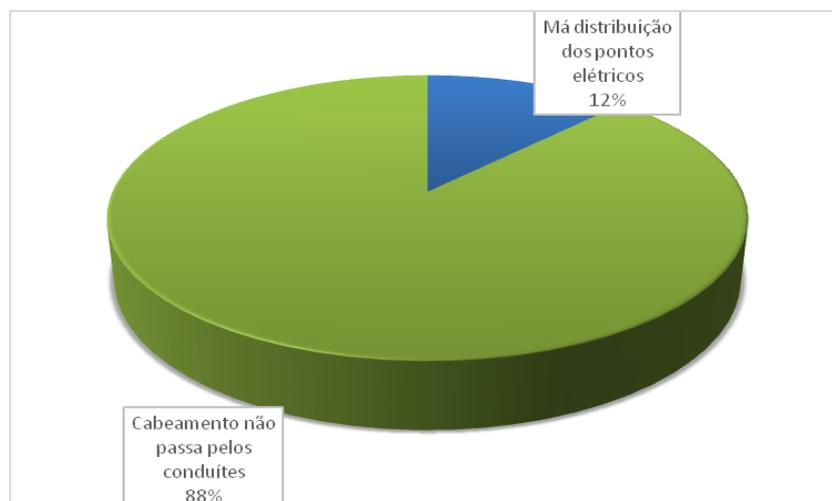
Figura 9 – Anomalias em instalações elétricas e de telefone – Conjunto habitacional 02

No conjunto habitacional 01, não se observou nenhum problema relacionado as instalações elétricas e de telefone. Entretanto, na Figura 9 é possível observar as anomalias apresentadas pelo conjunto habitacional 02.
