ANÁLISE DE MANIFESTAÇÕES PATOLÓGICAS E DO PROCEDIMENTO EMPREGADO PARA RECUPERAÇÃO ESTRUTURAL DE UMA EDIFICAÇÃO HISTÓRICA. ESTUDO DE CASO – MUSEU DA RAMPA, NATAL/RN

ANALYSIS ON PATHOLOGIES AND THEIR STRUCTURAL RECOVERY PROCEDURES IN A HISTORIC BUILDING. A CASE STUDY – RAMPA MUSEUM, NATAL/RN

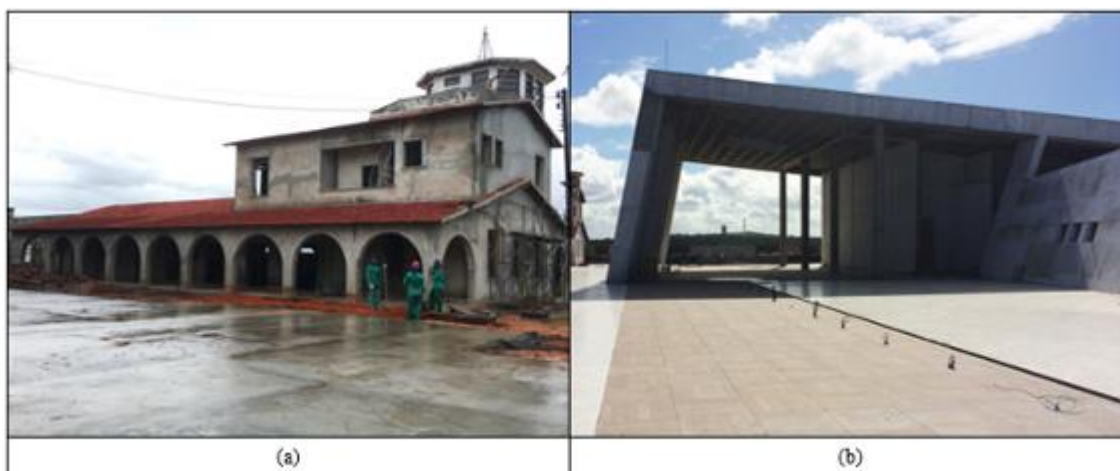
Figura 3 – Centro Cultural Rampa: (a) Museu da Rampa em recuperação estrutural; (b) Memorial do Aviador em construção. Fonte: autores (2018).

Inicialmente com a sua estrutura de concreto comprometida por manifestações patológicas majoritariamente desencadeadas pelo processo de corrosão das armaduras de aço, a edificação do Museu da Rampa está em fase de conclusão de execução do seu projeto de recuperação estrutural.
