## **INVESTIGAÇÃO PATOLÓGICA EM TERMINAL DE INTEGRAÇÃO COM ESTRUTURA DE CONCRETO ARMADO – ESTUDO DE CASO.**

## **PATHOLOGICAL INVESTIGATION IN INTEGRATED PUBLIC TRANSPORT STATIONS WITH ARMED CONCRETE STRUCTURE - CASE STUDY.**

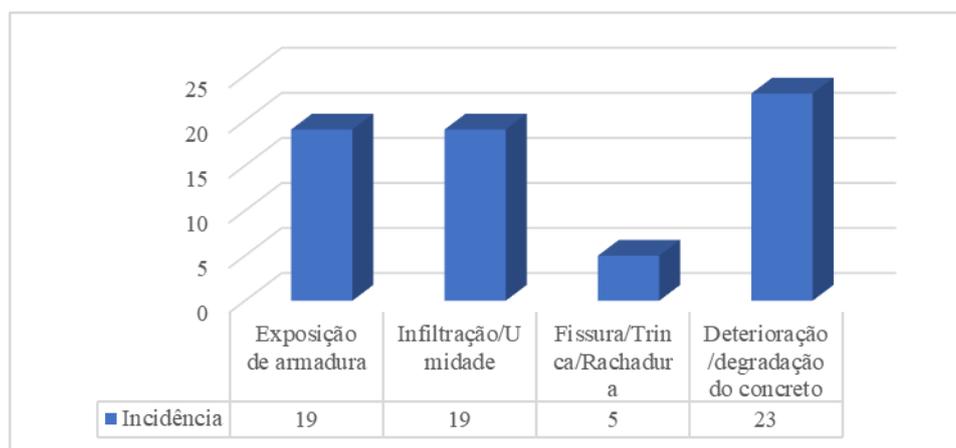
O Terminal do Centro apresentou baixa variabilidade de manifestações patológicas, onde dentre as causas mais recorrentes e significativas estava à ausência ou ineficiência da impermeabilização, que propicia a presença da umidade ou infiltração. A degradação/desagregação do concreto, por sua vez, foi a falha mais recorrentes e também de fácil visualização durante as inspeções como ilustra a Figura 01, somando 23 pontos entre pilares e laje de cobertura. Dentro desse número absoluto encontra-se a exposição de armadura, assim, dos 23 pontos do concreto degradado/desagregado, em 19 pontos eram possíveis visualizar a armadura já com sua superfície corroída ou com perda de seção.

Figura 1 - Incidência de manifestações patológicas.

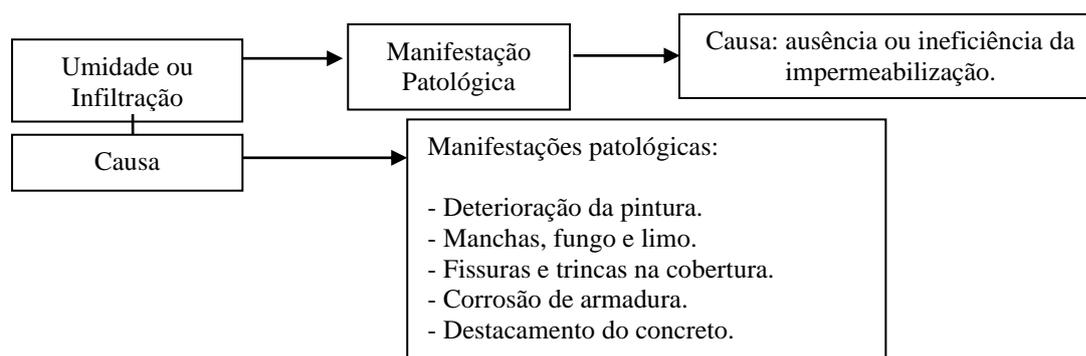
Apesar da umidade e/ou infiltração se enquadrar como uma manifestação patológica, ambas são cruciais para a existência de outras manifestações. O ambiente úmido propicia o manchamento, presença de fungos ou limo e a degradação da pintura. A Figura 3 apresenta um fluxograma que aponta a umidade ou infiltração como manifestação, pois está visível aos olhos, porém pode ser também considerada uma causa, já que proporciona a existência de outras manifestações patológicas.

Figura 3 – Resultado da umidade como Causa X Manifestação Patológica

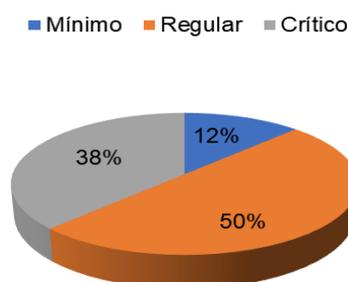
Figura 5 - Grau de urgência das manifestações patológicas.

Desse modo, verifica-se a partir da Figura 5 que o Terminal possui um número de manifestações patológicas de grau de urgência regular (50%), não necessitando de interferência imediata. A partir do grau de risco e tomando a avaliação do Sistema “GUT”, é possível elencar a prioridade de intervenção das manifestações observadas, assim como ilustra a Tabela 1. Vale ressaltar que a metodologia para classificar a prioridades das irregularidades que Gomide, Neto e Gullo (2009) adaptaram do Sistema “GUT” que numera de acordo com a avaliação da gravidade e tendência da manifestação patológica e urgência da mesma associada à ocorrência da consequência, os quais são atribuídos pesos (1, 3, 6, 8 e 10) que refletem desde “nenhuma” até uma “total” gravidade/urgência/tendência.
