AVALIAÇÃO DA DINÂMICA DA PAISAGEM, VISANDO AS MUDANÇAS AMBIENTAIS PERANTE A CONSTRUÇÃO DO ESPIGÃO COSTEIRO NA PRAIA DA PONTA D'AREIA, SÃO LUÍS – MA

EVALUATION OF THE DYNAMICS OF THE LANDSCAPE, AIMING AT THE ENVIRONMENTAL CHANGES BEFORE THE CONSTRUCTION OF THE COASTAL SPIG IN THE BEACH OF PONTA D'AREIA, SÃO LUÍS - MA

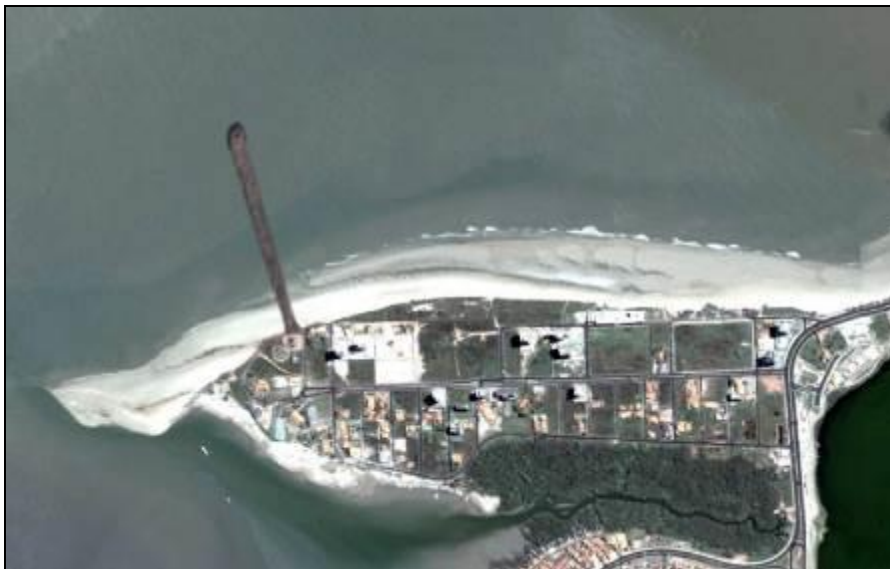
Figura 7 - Projeto proposto pela empresa

Com o tipo de obra escolhido, o projeto consistiu na construção de um prolongamento transversal ao mar com objetivo de conter os efeitos da maré ao continente, representado pela Figura 7. O estudo prevê um resultado, apresentando uma contenção de sedimentos e o início da formação dos bancos arenosos para os primeiros anos.

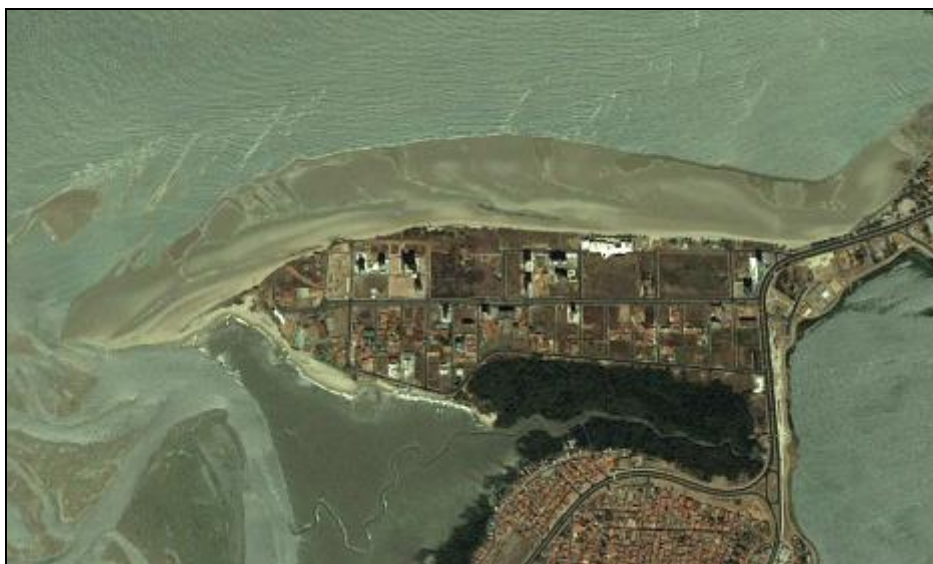
Figura 8 - Aspecto visual da Ponta D'Areia em 2007

Já a longo prazo, a empresa pressupõe que esta intervenção causará resultados ainda mais significativos no que tange a proteção das áreas urbanas e contenção da maré. Levando em consideração o aspecto visual no ano 2007 (Figura 8), pode-se perceber que não houve tantas mudanças em relação aos anos de 2004 e 2005, mas é possível observar um pequeno recuo da maré, por mais que parte das proteções paliativas executadas na extensão da praia tivessem sido comprometidas. Além disso, é visto também o crescimento de obras verticais prosseguiu.

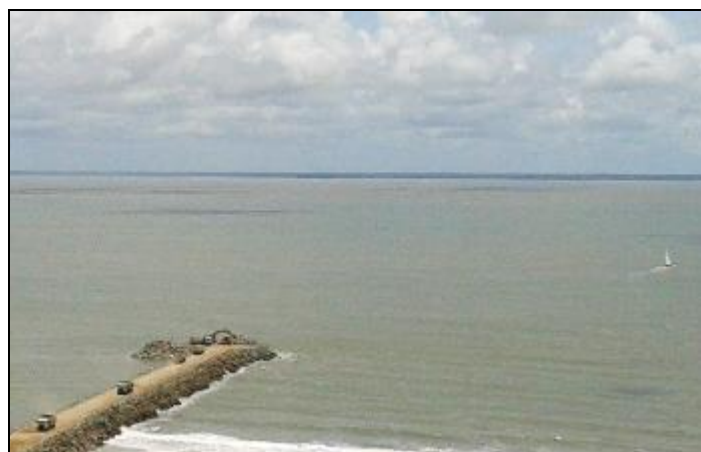
Figura 11- Início da implantação da estrutura complementar ao Espigão Costeiro

É possível observar ainda na concepção visual de 2013 houve a implantação de uma obra complementar ao Espigão Costeiro recém construído de acordo com a Figura 11 que teve objetivo de dar abrigo para uma Marina/Estação de Passageiros.

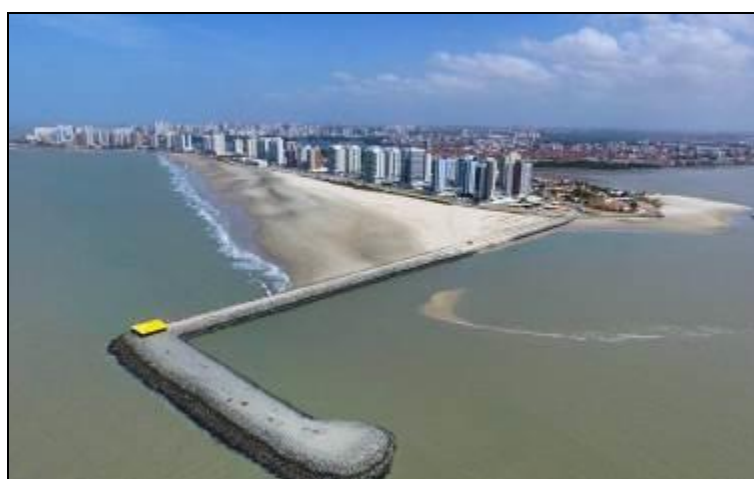
Figura 13 - Prolongamento de 140 m adjacente ao Espigão Costeiro

Sendo assim, o prolongamento do Espigão foi efetuado com comprimento de 140 m, infletido de 90° para Sudoeste e finalizado em 2014. Vale ressaltar que a área da marina que seria dragada e implantada futuramente, teria aproximadamente 80.000 m². Como pode ser observado na Figura 13.

Outra ocorrência que pode ser observada no mesmo mapeamento e na Figura 13 é o surgimento de bancos de areia do outro lado da estrutura. Este aparecimento se deu pela redução de correntes a Sudoeste e Nordeste da estrutura implementada na área interna adjacente ao Espigão Costeiro e, somado a isso, a obra também causa este efeito mínimo em razão dessa estar localizada em uma região bastante rasa, acima da batimétrica -2m, próximo ao batente de baixa-mar e de preamar (Relatório Técnico de Ampliação do Espigão Costeiro da Ponta da Areia, 2012).

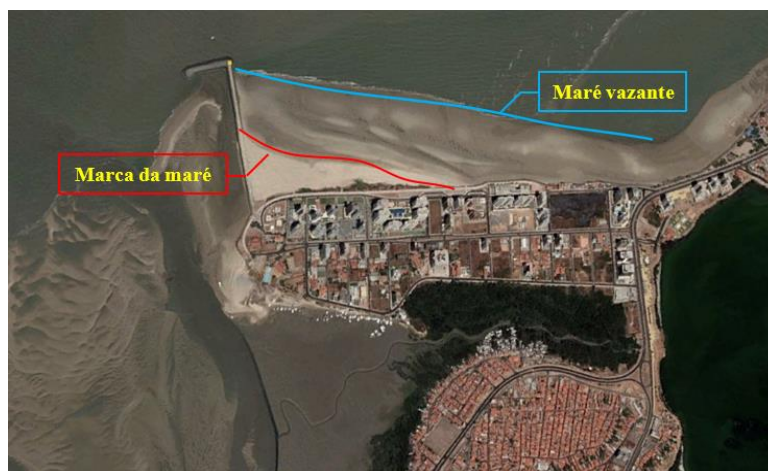
Figura16- Aspecto visual da Ponta D'Areia em 2017

O desenvolvimento das dunas se deu pela ação conjunta do vento, da areia e da vegetação, isto é, o vento carregava a areia que vinha do mar, essa se acumulava ao encontrar um obstáculo e, a partir disso, dar-se início ao aparecimento da vegetação típica de dunas de zonas costeiras como pode ser visto na Figura 16. Com isso, o crescimento da vegetação implica na fixação da areia, promovendo a formação de dunas com diferentes desenhos e tamanhos.

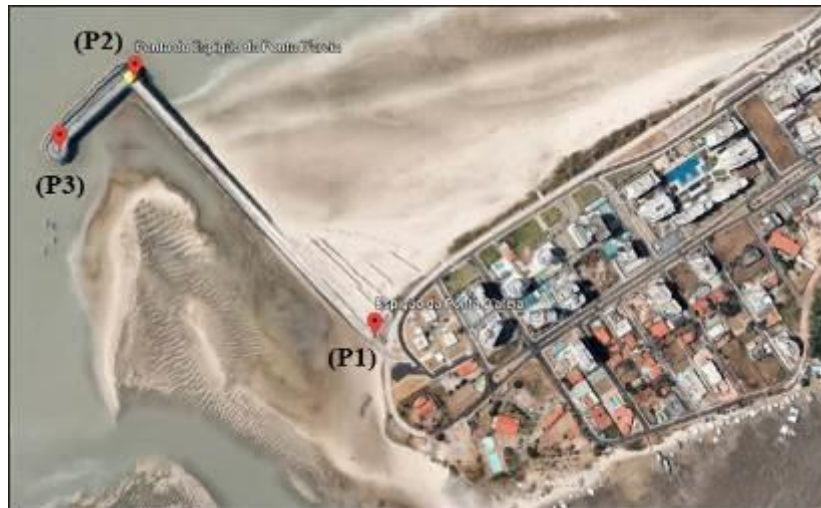
Figura 17- Pontos escolhidos para análise das problemáticas do Espigão Costeiro

Com base nas coordenadas obtidas por meio do GPS 76 Garmin, foram demarcados três pontos para análise das mudanças ocorridas na paisagem após a introdução da estrutura estudada, a posição em que eles se encontram está ou transversal ou paralela à linha da costa marítima como mostrado na Figura 17.

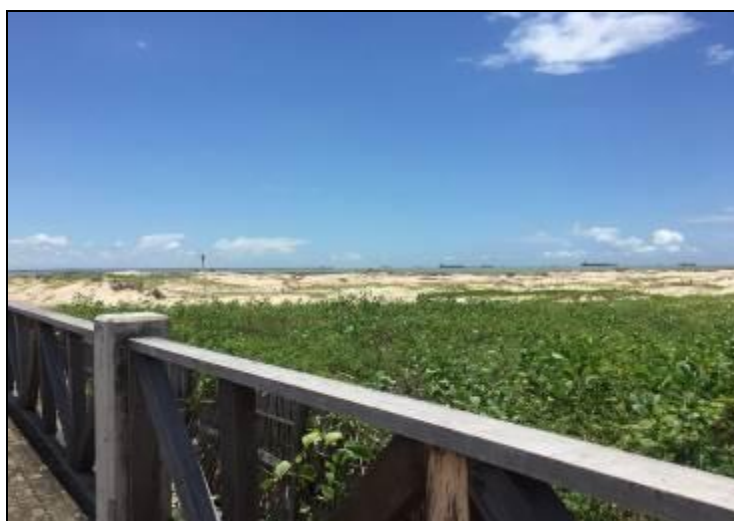
Figura 19- Engordamento da Praia da Ponta D'Areia

Pode ser observado a presença dos bancos arenosos que passaram a integrar a região no intervalo de tempo posterior à introdução da estrutura, assim como o aparecimento de vegetações próprias do ambiente costeiro. Com isso, a U.S. Army Corps of Engineers (1981), ressalta é possível evidenciar que estes fatores proporcionaram o engordamento da praia e, conseqüentemente, o recuo da maré, no intuito de restaurar a antepraia (Figura 19).

Estes eventos ocorridos na área de estudo são efeitos recorrentes da construção do Espigão Costeiro. À vista disso, foi perceptível que estas eventualidades impediram o avanço do mar nas proximidades da área urbanizada. Vale ressaltar ainda que o empreendimento, hoje em dia, abrange uma região que serve para fins comerciais e turísticos e que, os problemas causados ao local e a estrutura urbana evidentes antes da implantação foram controlados em partes.

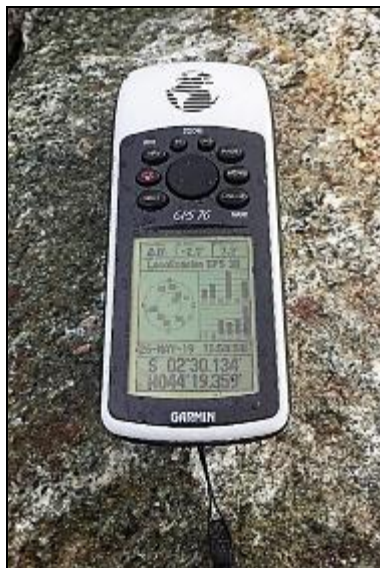
Figura 21 -Coordenadas do ponto P3

Um terceiro ponto, também foi considerado na tentativa analisar a influência da ampliação da estrutura, longitudinal ao mar, marcado pela coordenada P3 observado na Figura 21.

As considerações para este último ponto, região em que a obra de contenção foi ampliada, foram observados uma série de riscos em que a população está exposta, como exemplo, o fato de haver uma barreira de delimitação de passagem dos visitantes e ela não ser respeitada, afetando diretamente na segurança de quem a visita podendo ser observado na Figura 22.
