INVESTIGAÇÃO DO DESEMPENHO MECÂNICO DE EIXOS DE TRANSMISSÃO UTILIZADOS EM EMBARCAÇÕES TIPO RABETA: ESTUDO EM CARREGAMENTO ESTÁTICO E DINÂMICO

Investigation of the mechanical performance of transmission axes used in raft-type vessels: Study on static and dynamic loading

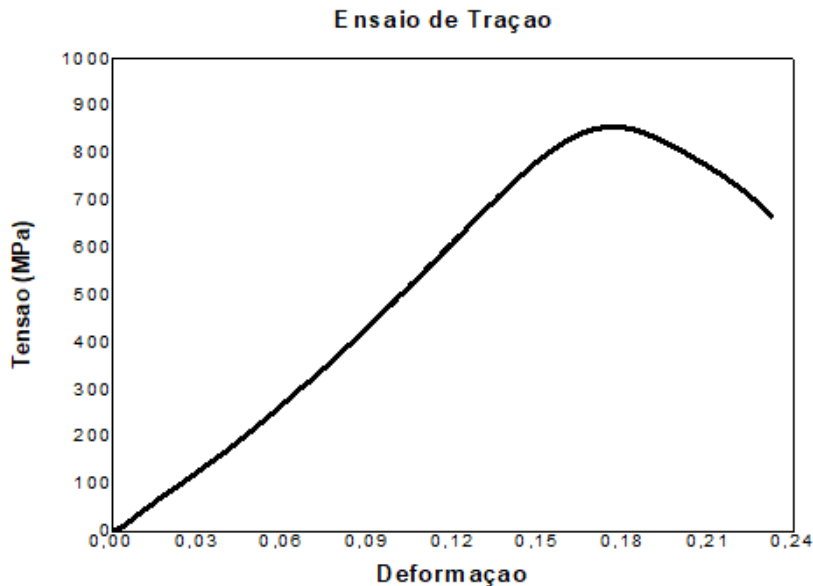
Figura 2 – Gráfico Tensão X Deformação do eixo utilizado nas rabetas.

A partir do ensaio de tração foi possível obter o gráfico tensão versus deformação para o aço em estudo, conforme pode ser visto na Figura 2. Com base nas informações obtidas foi possível determinar a tensão limite de escoamento em 810,40MPa e tensão máxima suportada pelo material em 856,46 MPa. A partir destes dados foi realizado o desenho experimental do ensaio de fadiga, sempre se mantendo na região elástica do material.

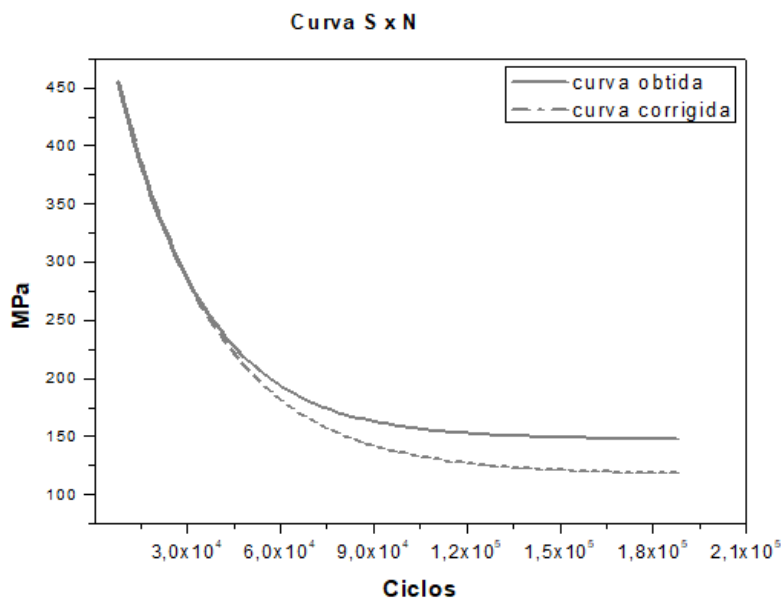
Figura 3 – Gráfico S x N do eixo de rabeta com superfície lixada e não tratada.

A Figura 3 apresenta o gráfico S x N do ensaio de fadiga realizado no material, além da curva corrigida a partir do fator de influência do acabamento superficial. Por meio do gráfico podemos observar que apesar de mesmo abaixo da tensão limite de escoamento do material, ainda ocorrerá fratura prematura, com número de ciclos abaixo de 10^5 com tensões acima de 150 MPa para o eixo como comercializado, sendo este valor aproximadamente 18,5 % da tensão de escoamento. Estes valores estão abaixo dos encontrados na literatura para aços de médio teor de carbono, sendo obtido ciclos acima de 10^5 com tensão de 360 MPa (AVILÉS et al., 2013).

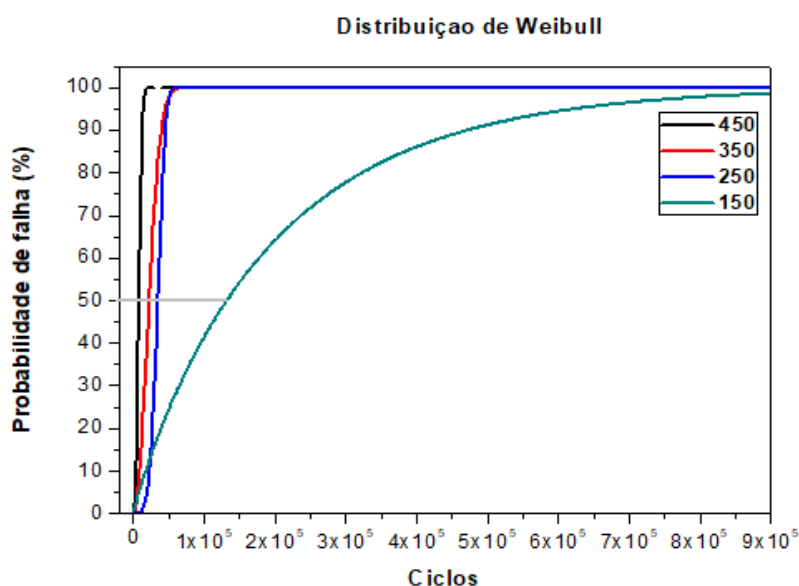
Figura 4 – Gráfico S x N do eixo de rabeta com superfície lixada e não tratada.

Devido a dispersão de resultados inerente ao ensaio de fadiga, além da presença de inclusões que podem interferir na confiabilidade do resultado obtido foi adotada a distribuição de Weibull e seu critério de distribuição de falha (MOHAMMAD et al., 2014). A Figura 4 apresenta o gráfico de probabilidade de falha em função do número de ciclos, no qual pode-se perceber uma variação da quantidade de ciclos em que a probabilidade passa a ser superior a 50%, este valor corresponde a 8 mil, 22 mil, 35 mil e 136 mil, para 450 MPa, 350 MPa, 250 MPa e 150 MPa respectivamente. Os valores obtidos para este aço estão abaixo dos encontrados por Mohammad e colaboradores (MOHAMMAD et al., 2014), que obteve a probabilidade de falha do aço 1045 sob fadiga em tensões acima de 480 MPa.
