INSPEÇÃO TÉCNICA: ESTUDO DE CASO DA BARRAGEM PAU FERRO LOCALIZADA NA ZONA DA MATA SUL DE PERNAMBUCO

TECHNICAL INSPECTION: CASE STUDY OF PAU FERRO DAM LOCATED IN THE SOUTH RAINFOREST ZONE OF PERNAMBUCO

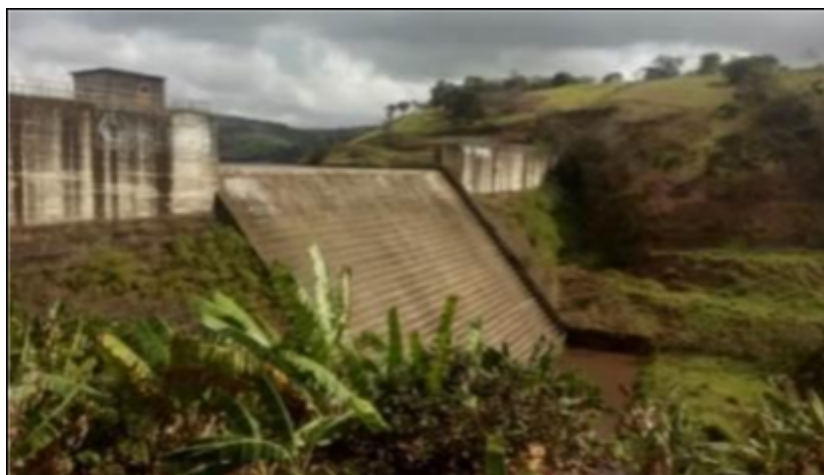
Figura 2 - Barragem Pau Ferro.

A barragem em CCR com degraus no vertedouro e nos barramentos apresenta uma altura máxima de 32,62m (Figura 2), isso desconsiderando a fundação, já que todos os documentos e projetos do reservatório foram perdidos, não sabendo assim da sua profundidade e características. Ela apresenta uma extensão pelo coroamento de 216,25m.

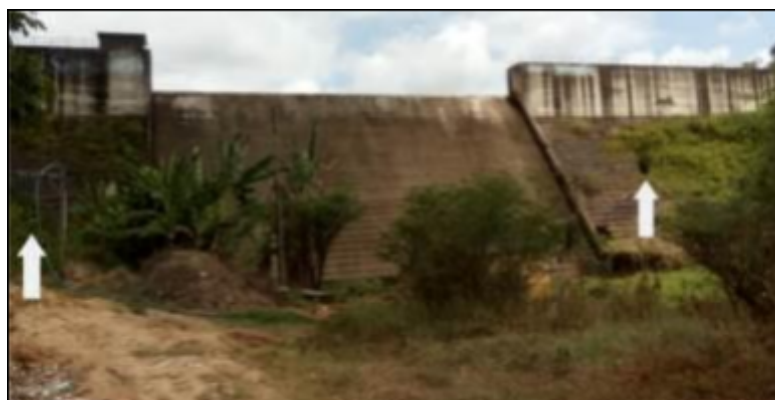
Figura 3 - Localização das galerias de drenagem na barragem.

O vertedouro incorporado à barragem tem uma largura de 58,18 m, com a capacidade de escoar, sem danos à barragem, a cheia máxima provável, cujo pico máximo é de 1.280 m³/s com um volume de aproximadamente 34 milhões de m³. A largura da crista é de 5,07 m. O reservatório é composto também por duas galerias de drenagem, as setas na Figura 3 indicam os seus respectivos acessos que ficam situados nos barramentos. Tanto o portão que dá acesso à galeria do barramento esquerdo, quanto o direito estão obstruídos em razão da vegetação crescente na barragem.
