DETERMINAÇÃO DA TENSÃO DE RUPTURA DE MATERIAIS UTILIZADOS NA RECUPERAÇÃO DE FISSURAS EM PAREDES DE ALVENARIA DE VEDAÇÃO

DETERMINATION OF THE MATERIALS TENSILE STRENGTH USED IN THE CRACK REPAIR IN NON STRUCTURAL WALLS

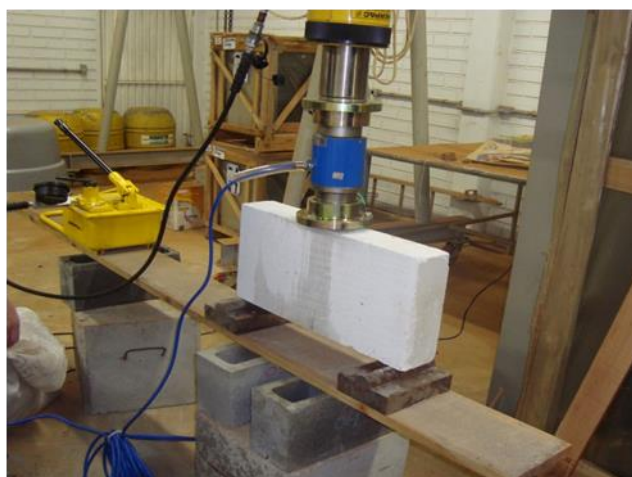
Figura 2: Célula de carga sobre o bloco Sical

Um estudo preliminar a esse artigo foi realizado, tendo este avaliado seis materiais para correção de fissuras. Esta pesquisa consistiu na aplicação de uma carga concentrada no centro de um bloco Sical de 60 x 30 cm e espessura de 10 cm, o qual recebeu um corte de 8 cm de altura na parte central inferior do bloco, com a intenção de criar fissuras provenientes de tração. A célula de carga foi colocada no centro da face superior conforme Figura 2. Foi então aplicada a carga sobre o bloco até que o mesmo fissurou nas duas laterais, criando o corpo de prova desejado para a aplicação do material (LUCCA, 2010).

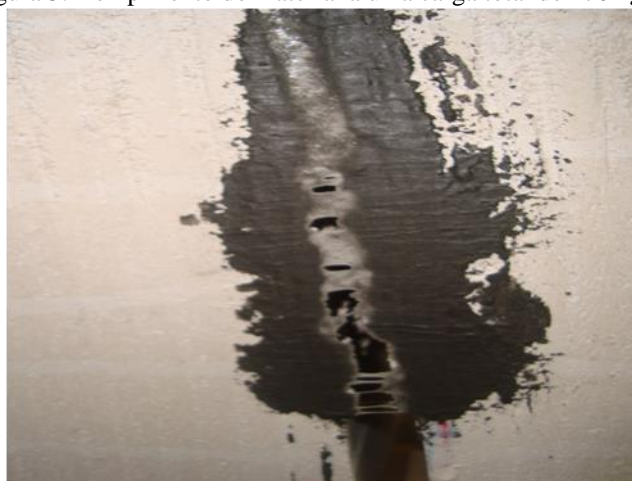
Figura 3: Rompimento do material a uma carga total de 170 kg

Os resultados apresentados na Tabela 1 com o valor de resistência de cada um dos materiais a partir do ensaio sem tela (Figura 3) levaram em conta o desempenho de cada material, analisando quanto cada um deles resistiu quando solicitado a esforços de tração. Para os três melhores materiais foi realizado um novo ensaio com a utilização de tela de poliéster (Figura 4), o que aumentou consideravelmente os valores de resistência do material.

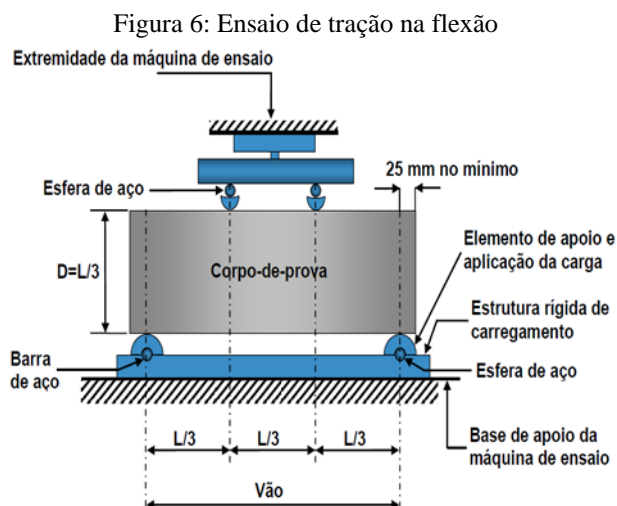
O ensaio piloto foi feito com o intuito de analisar o comportamento do corpo de prova submetido a carga aplicada em dois pontos, simetricamente e bi apoiado (figura 6), onde o objetivo era a formação de fissura no terço médio do bloco.

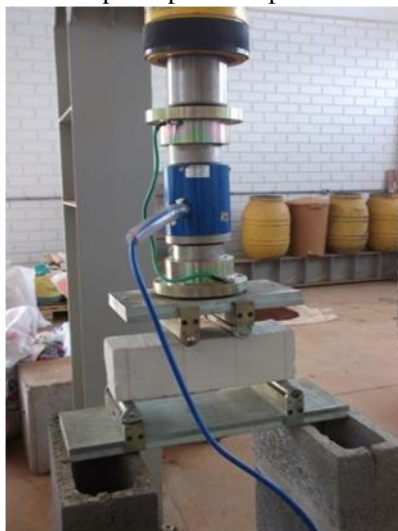
Figura 7: Corpo de prova no pórtico de cargas

Para a realização deste ensaio, o corpo de prova prismático foi apoiado em dois elementos de apoio e submetido à flexão, com carregamentos iguais em duas seções simétricas com auxílio do pórtico de cargas (figura 7).
