## AVALIAÇÃO DAS CONDIÇÕES FUNCIONAIS DE UM PAVIMENTO PARA SOLUÇÕES DE RESTAURAÇÃO

## EVALUATION OF THE FUNCTIONAL CONDITIONS OF A FLOOR FOR RESTORATION SOLUTIONS

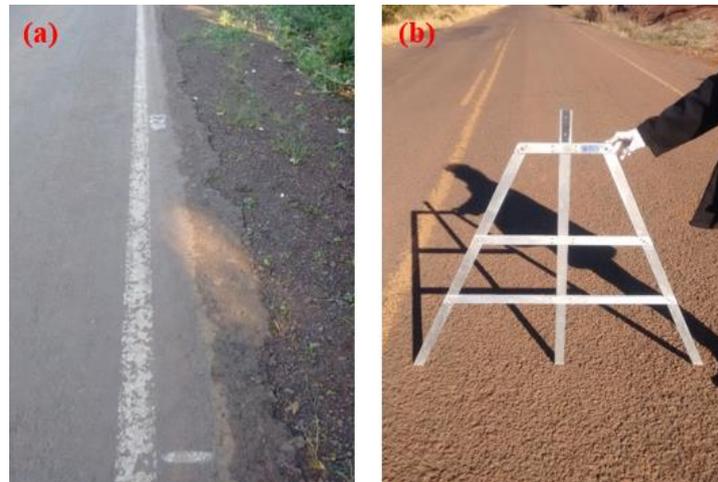
Figura 2 – a) Demarcação da superfície de avaliação; b) Medição dos afundamentos de trilha de roda

Sabendo que a ERS-585 possui pista simples em toda a sua extensão, a superfície de avaliação foi demarcada a cada 20 metros, alternando-se em relação ao eixo da pista de rolamento, como específica a Norma. Foram marcados, ainda, mais dois traços, um 3 metros avante e outro 3 metros à ré, delimitando, assim, a área de avaliação em 6 metros. As superfícies de avaliação foram demarcadas sobre o pavimento por meio de pintura com tinta de demarcação, sendo que cada estação recebeu o número correspondente à estaca. O procedimento é demonstrado na Figura 2a.

Os defeitos superficiais foram avaliados e registrados a partir do deslocamento ao longo dos trechos e identificação de qualquer ocorrência presente na área demarcada da estação, mediante a observação visual das suas características. Para a medição das flechas nas trilhas de roda utilizou-se da treliça padronizada, instalando-a entre as bordas externas e o centro da pista e nas bordas internas até o centro da pista, de forma a efetuar as medições dos afundamentos, como mostrado na Figura 2b.
